МИНИСТЕРСТВО КУЛЬТУРЫ СССР
ПАМЯТНИКИ ИСТОРИИ И КУЛЬТУРЫ СССР
(НЕДВИЖИМЫЕ)

П А С П О Р Т

Усадьба П.А.Атрыганьева. Столовая рабочих.

Пензенская обл., Земетчинский р-он,

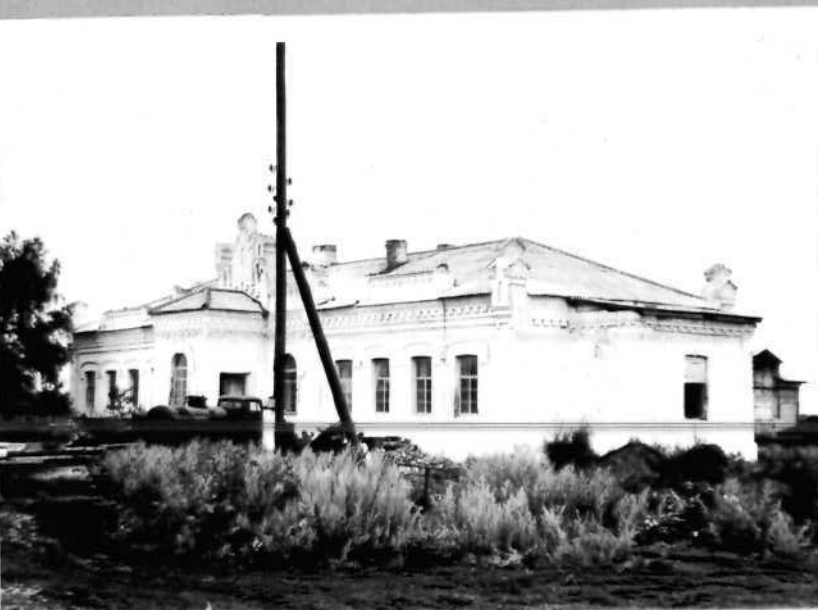
Фото или схематический план

Здание ^{Кирпичное} ~~отливное~~ — прямоугольная в плане одноэтажная постройка с тремя тамбурами по торцовым и главному фасадам. В плане здание делится на шесть равных помещений, расположенных двумя анфиладами вдоль продольных фасадов. Две поперечные внутренние стены делят здание на три части, которые прочитываются по продольным фасадам лопатками. Центральная часть главного фасада выделена тамбуром, полуциркулярным завершением окон, обильным декором, боковые части так же имеют богатый декор. Задний фасад почти не имеет декора и его центральная часть подчеркнута только полукруглым завершением дверного и оконных проемов. Богатый декор здания выполнен открытой декоративной кладкой. Материал — кирпич, габариты 33 x 10,5 м. Здание находится на хозяйственной половине усадьбы, расположено на одной оси с другими одновременно построенными зданиями.
