П А С П О Р Т

I. НАИМЕНОВАНИЕ ПАМЯТНИКА Церковь Георгия в Ендове. Колскольня.II. ТИПОЛОГИЧЕСКАЯ
ПРИНАДЛЕЖНОСТЬ

Церковь Георгия в Ендове. Колокольня.

гор.Москва, улица Осипенко, 6.

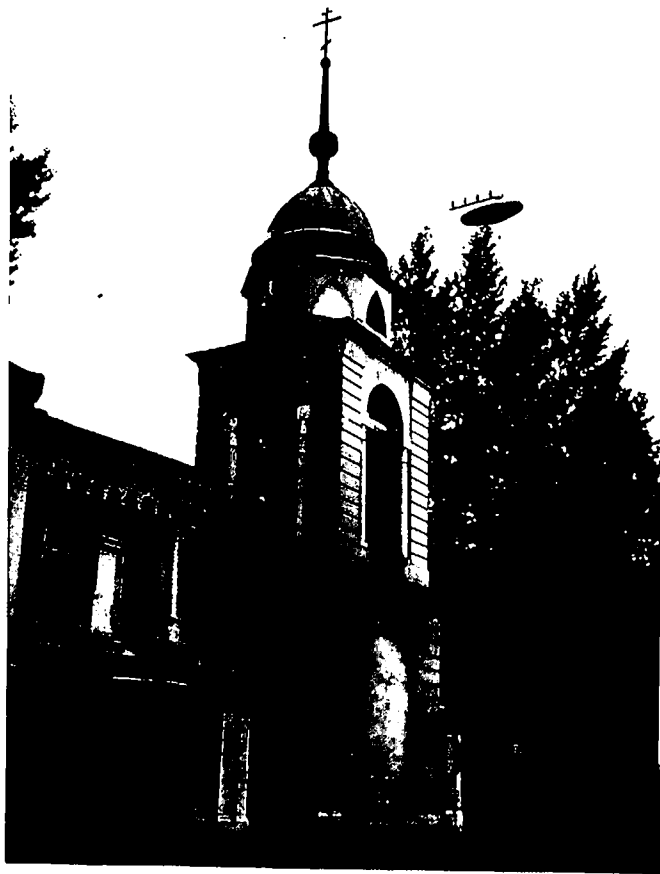
Новая трехъярусная колокольня выстроена отдельно от церкви Георгия в Ендове, к северу от нее, в 1806 г., после падения первоначальной колокольни при наводнении 1786 г. Памятник стоит на красной линии южной стороны ул. Осипенко.

Здание выстроено в стиле зрелого классицизма с незначительными элементами псевдоготики. Кирпичное сооружение из двух убывающих квадратных в плане четвериков; глухого нижнего яруса и звона с арочными пролетами увенчано световым восьмигранным барабаном со стрельчатыми проемами и сомкнутым сводом. Колокольня завершена вытянутым куполом, шпилем и поздним крестом. Здание оштукатурено. Из белого камня выполнены его карнизы и колонны, фланкирующие пролеты звона и упирающиеся в imposta их арок.
