П А С П О Р Т

I. НАИМЕНОВАНИЕ ПАМЯТНИКА Дворец Петра Первого на Яузе (Дворец Лефорта)

Северная и южная циркумференции

ПАСПОРТ

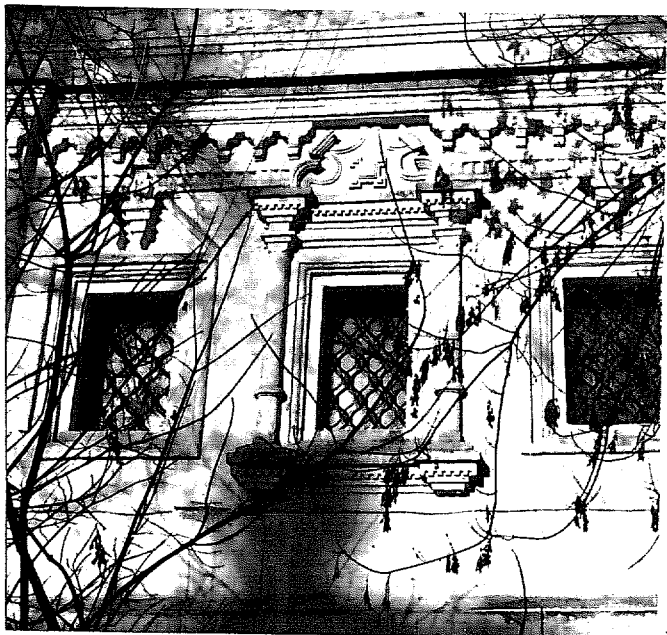
Фото или схематический план

Точная дата строительства, автор и заказчик не известны. Построен как главный дом усадьбы, принадлежавшей в 1700-х гг. дьячку А. Н. Ратманову и оставшейся в собственности его наследников до 1752 г. В нач. XVIII в. к прямоугольному в плане объему палат с северо-запада пристроен двухэтажный объем с палатой в каждом этаже. Перестроивались: в 1760-х гг. на месте разобранного крыльца западного фасада построена пристройка с парадным залом во 2-м этаже; в кон. 1770 гг. надстроен 3-ий антресольный этаж, перепланированы интерьеры, сменен декор фасадов на раннеклассический; в течение XIX в. перепланировки интерьеров.
