ПАСПОРТ

I. НАИМЕНОВАНИЕ ПАМЯТНИКА Больница губернская земская. Часовня

1894 г.

ул.Федосовой, д.21

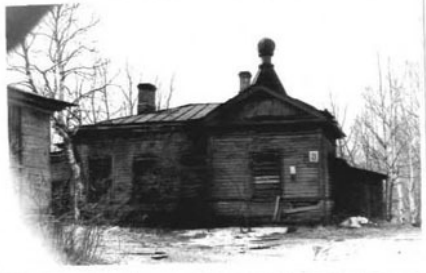
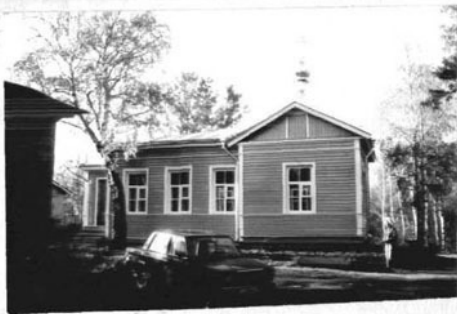
Бывшая часовня после реставрации преобразована в церковь. Здание одноэтажное, деревянное. Стены рублены в "обло", крыше вальмовая, стропильная с покрытием железом. Композиционно-пространственная структура состоит из наиболее высокого, прямоугольного в плане объема алтаря под трехскатной кровлей, увенчанного главкой с крестом на шатровом основании, с запада к которому примыкает храмовое помещение, выступая в плане на северную сторону и покрытое более низкой трехскатной кровлей. В образованном выступе - вход в виде крыльца под навесом. С запада к молельне пристроен сруб с разновысокими помещениями сеней и бойлерной с туалетом. Стены обшиты тесом с пилястрами на углах и горизонтальными тягами. На главном южном фасаде ризалит алтаря имеет треугольный фронтон с резными двухъярусными причелинами. В центре ризалита - окно. Храмовая стена с тремя симметрично расположенными окнами. С запада - главный вход в виде бетонированной лестницы. Размеры в плане 12,8x8,75м.
