## ПАСПОРТ

I. НАИМЕНОВАНИЕ ПАМЯТНИКА Усадьба "Царицыно". Беседка "Нерастанкино"

нач. XIX в.

Усадьба "Царицыно"  
Беседка "Нерастанкино"

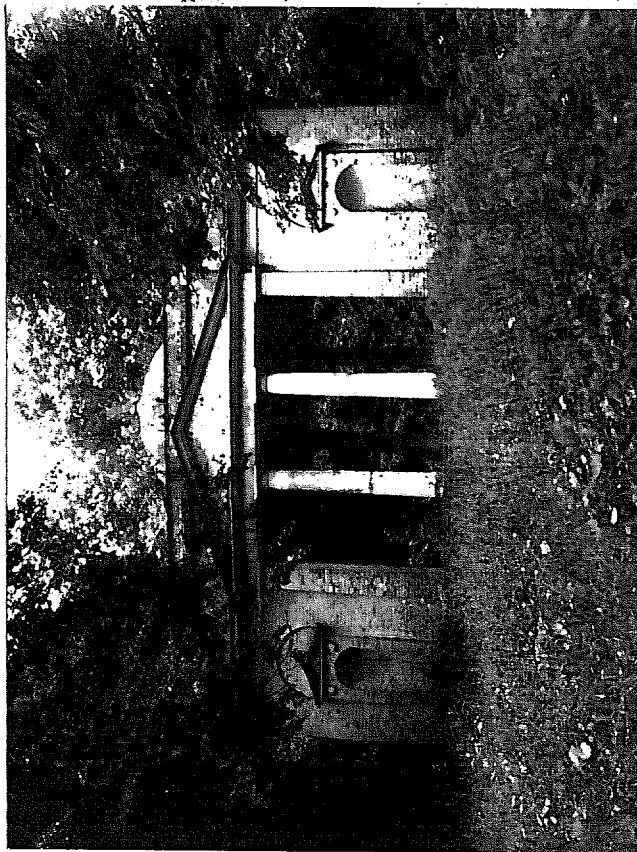
Фото или схематический план

Беседка "Нерастанкино" построена в нач. XIX в. Каменное сооружение имеет в плане прямоугольник, сильно вытянутый по продольной оси, и представляет собой галерею, центральная часть которой со сквозными проходами на фасадах повышена за счет ложного цилиндрического свода и покрыта небольшим куполом. Боковые части галереи решены в форме плоско перекрытых эксedr с самостоятельными трехскатными крышами. Главные продольные фасады оформлены как лоджии (в центре) с боковыми глухими частями, имеющими полукруглые в плане ниши с конхами.

На торцевых фасадах - высокие прямоугольные ниши, в которые помещены окна.
