П А С П О Р Т

I. НАИМЕНОВАНИЕ ПАМЯТНИКА Жилая Башня № 4 /комплако № I/II. ТИПОЛОГИЧЕСКАЯ
ПРИНАДЛЕЖНОСТЬ

XIII - XV вв.IV. АДРЕС (местонахождение) ПАМЯТНИКА ЧИ АССР, Советский р-н, с. Пакоч; из
(АССР, край, область, район, автономная обл.)с. Советское в с. Итум-Кале, далее до с. Пакоч /0,5 км/

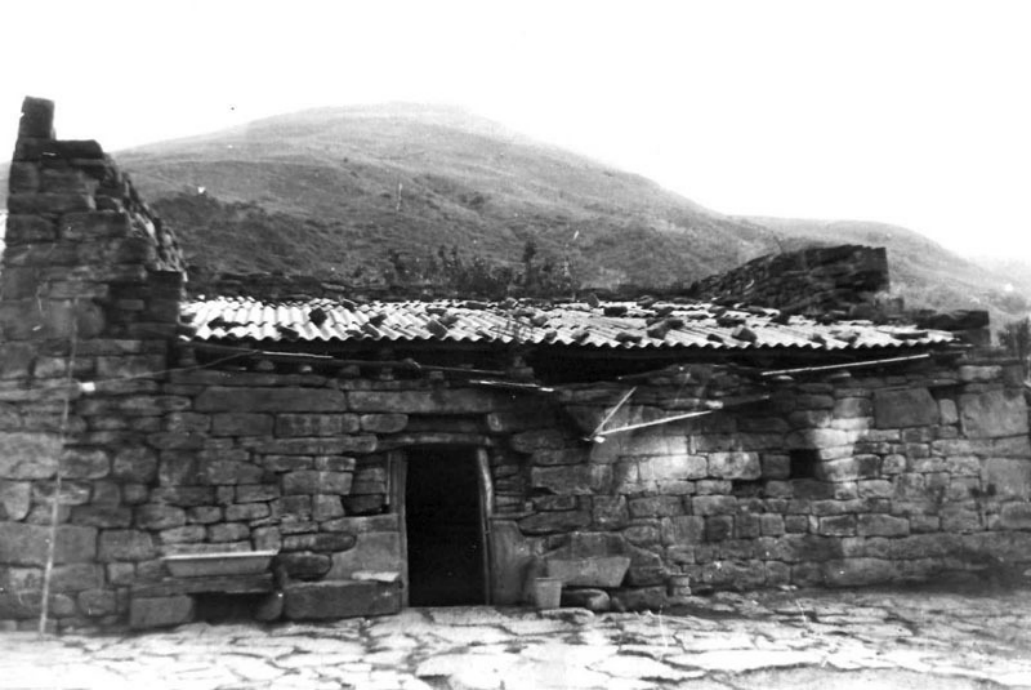
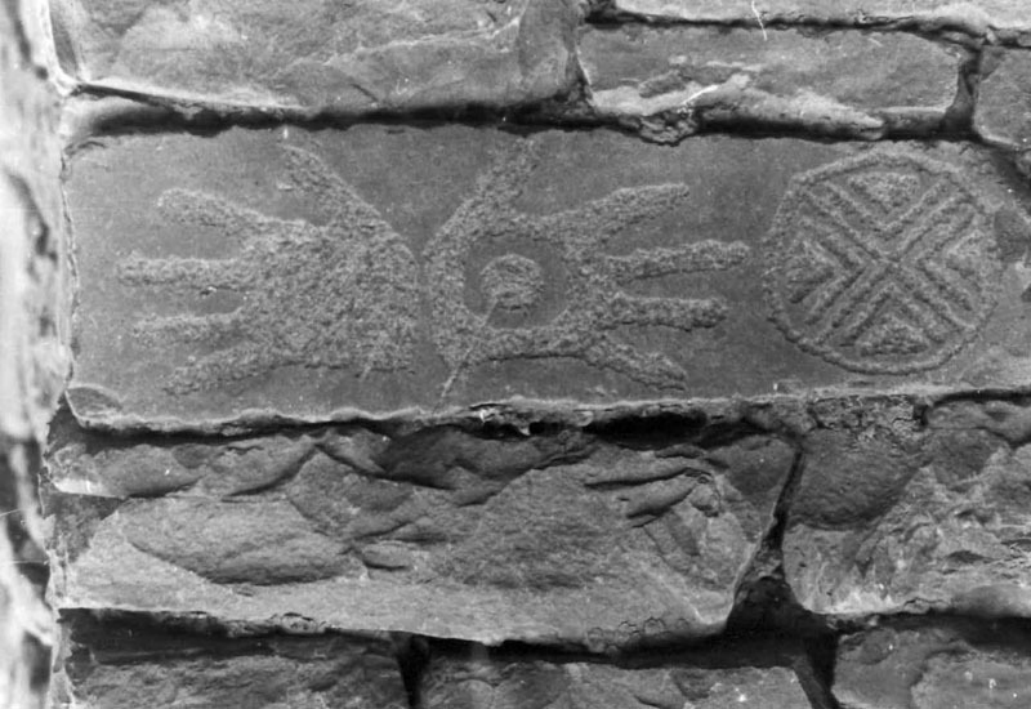
Утрачено: покрытие, стены второго яруса, конструкции дверного проема; заложено окно на южной стене.

Жилая башня № 4 стоит на восточной границе комплекса № I, несколько обособленно от основного гнезда башен. Сооружена на относительно ровной площадке, которая имеет легкий уклон на юг, в сторону речки. Башня стоит на территории современной усадьбы, в центре которой расположен жилой дом, расположенный на западной стороне усадьбы. Башня имеет квадратную форму.

Башня имеет двухъярусную конструкцию. Стены имеют сужение кверху. Размеры башни в плане на уровне первого яруса 7,45 x 10,2 м. Толщина стен 0,9 м.

Башня сложена из хорошо отесанных камней прямоугольной формы на известковом растворе. В углах снаружи через ряд поставлены крупные блоки для перевязки смежных стен.

Вход на первый ярус на западной стене /в сторону основного башенного комплекса/. Размеры дверного проема 1,05 x 1,47 м.

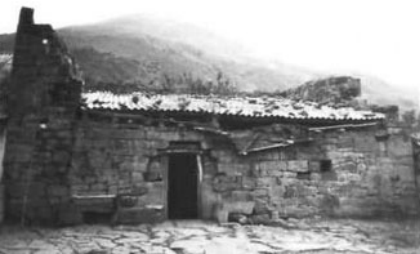
1:100

Жилая башня № 4 стоит на восточной окраине комплекса № I. Сооружена на относительно ровной площадке. Башня была двухярусной. Размеры в плане — 7,45 x 10,2 м, толщина стен 0,9 м. Вход на первый ярус на западной стене. В интерьере центральный опорный столб; в северной стене круглая ниша, сделанная из двух каменных плит арочной формы. На ограде усадьбы петроглиф. На западной стене у входа в наружную стену вделан каменный крюк.
