П А С П О Р Т

I. НАИМЕНОВАНИЕ ПАМЯТНИКА Русско-Азиатский банк

1908; 1929-1930 гг.

ул. Муравьева-Амурского, 24

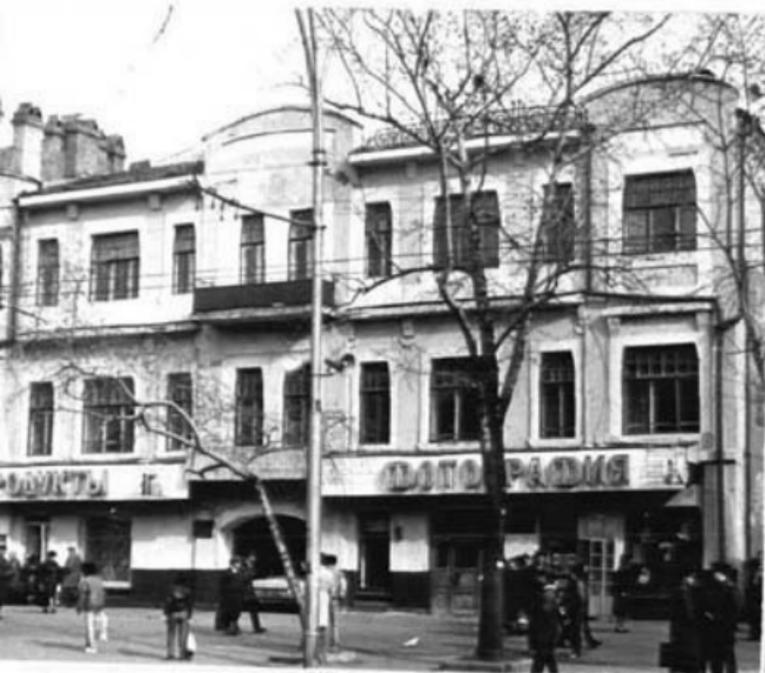
Фото или схематический план

Здание расположено в центральной части города. Стоит на красной линии в ряду застройки конца 19, нач. 20 в., главным северо-западным фасадом выходит на ул. Муравьева-Амурского.

Представляет собой прямоугольный в плане /25,5x14м/ трехэтажный объем с проездной аркой в центре и прямоугольной трехэтажной пристройки, /16,8x7м/ г-образно примыкающей со стороны двора

Здание кирпичное, на низком цоколе, главный фасад оштукатурен и декорирован в стиле модерн. Симметрию главного фасада подчеркивают центральный ризалит с проездной лучковой аркой по оси и два ризалита по бокам, завершенные невысокими, характерными для модерна лучковыми фронтонами. Фасад в трех этажах прорезан поочередно расположенными широкими и узкими окнами, скошенными в верхней части и обрамленными плоскими рамочными наличниками, выделенными на фоне окрашенной стены белым цветом. На верхних этажах над аркой - протяженные

балконы с простым ограждением. Верхние этажи в западающих частях разделяет далеко вынесенный карниз со скругленными углами, аналогично решен и венчающий карниз, над ним установлена чугунная кованая парапетная решетка. Памятник архитектуры модерна.
