ПАСПОРТ

I. НАИМЕНОВАНИЕ ПАМЯТНИКА**Введенский собор.****II. ТИПОЛОГИЧЕСКАЯ ПРИНАДЛЖНОСТЬ**

III. ДАТИРОВКА ПАМЯТНИКА (или дата исторического события, с которым связано возникновение памятника – для памятников истории)**1660-е гг.****IV. АДРЕС** (местонахождение) ПАМЯТНИКА**Чувашская Республика, г. Чебоксары, ул. К. Иванова, 21.****V. ХАРАКТЕР СОВРЕМЕННОГО ИСПОЛЬЗОВАНИЯ**

Вкладыш № 1 к паспорту: 3.4. 1.21.1

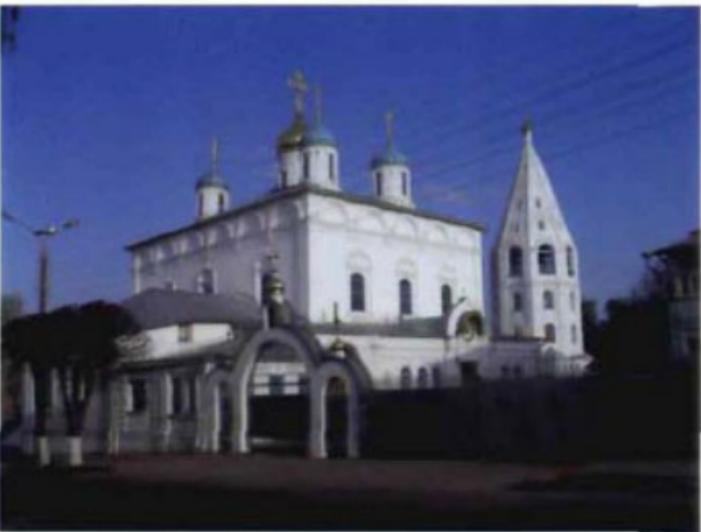
Фото или схематический план

Является образцом четырехстолпного пятиглавого храма, построенного в период расцвета архитектуры русского стиля. Объемная композиция собора представляет собой высокий двухярусный четверик, завершенный четырехскатной кровлей, над которой возвышаются центральный и четыре угловых барабана с шлемовидными главами. С восточной, северной и западной сторон к четверику собора примыкают пониженные объемы апсид и приделов. Внутреннее пространство прямоугольного в плане основного объема храма делится на три нефа четырьмя столбами, круглыми в сечении в средней части квадратными – в нижней. Три поперечных нефа перекрыты сводами корытного типа с распалубками от арочных пролетов между боковыми стенами и столбами. Остальные помещения перекрыты коробовыми и сомкнутыми сводами. В южном приделе и притворе перекрытия плоские. Каждый из фасадов четверика завершается декоративным горизонтальным поясом из кирпичных кронштейнов, над которыми располагаются по пяти полукружий декоративных закомар. Наличники окон четверика состоят из тонких полуколонок и килевидных фронтончиков.

Значительный интерес представляет оформление интерьеров храма. Наибольшая длина памятника 37,5 м., ширина – 28,9 м.
