П А С П О Р Т

I. НАИМЕНОВАНИЕ ПАМЯТНИКА Приходская церковь

1380 г.

г. Знаменск Б. Воллац  
Калининградская обл., Гвардейский р-он  
Приходская ц.  
1380г.

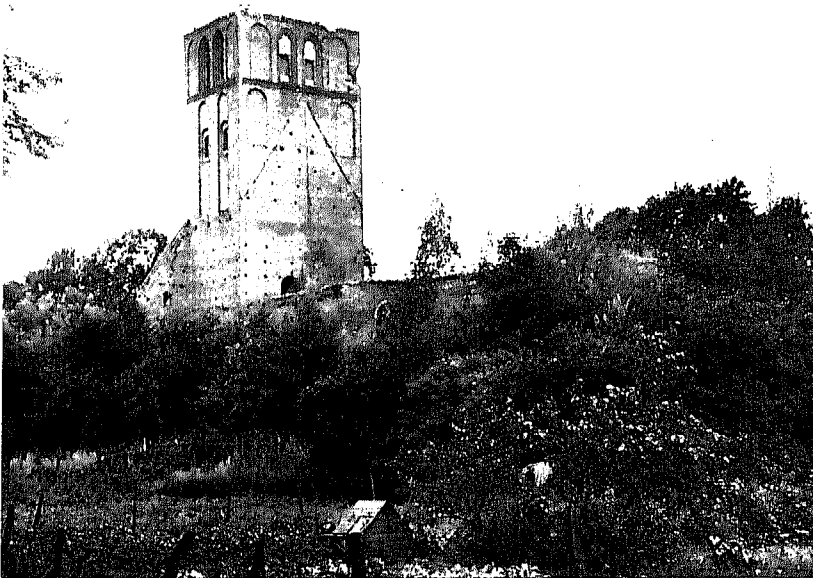
Трихочская церковь орденского года Веллау построена кохмейстером Бюрихом фон Минроде. Памятник относится к типу трехнефных готических церквей с хором, сакристией на востоке и башней на западе.

По периметру здания опоясано уступчатыми контрфорсами.

Внутреннее пространство корабля и хора было перекрыто звездчатыми сводами, подбашенное пространство и сакристия — вогнуренными крестовыми сводами. Декоративное убранство как и конструкция корабля не сохранились. Стены сложены из кирпича. Длина церкви — 38 м, ширина — 19,6 м.

*Вид на церковь с юга.*
