ПАМЯТНИКИ ИСТОРИИ И КУЛЬТУРЫ РФ

ПАСПОРТI. НАИМЕНОВАНИЕ ПАМЯТНИКА Михаило-Архангельская церковьII. ТИПОЛОГИЧЕСКАЯ
ПРИНАДЛЕЖНОСТЬ

(или дата исторического события, с которым связано возникновение памятника — для памятников истории)
1906 г.IV. АДРЕС (местонахождение) ПАМЯТНИКА Алтайский край, г. Рубцовск, Советская ул., 9

УЧЕТНАЯ КАРТОЧКА

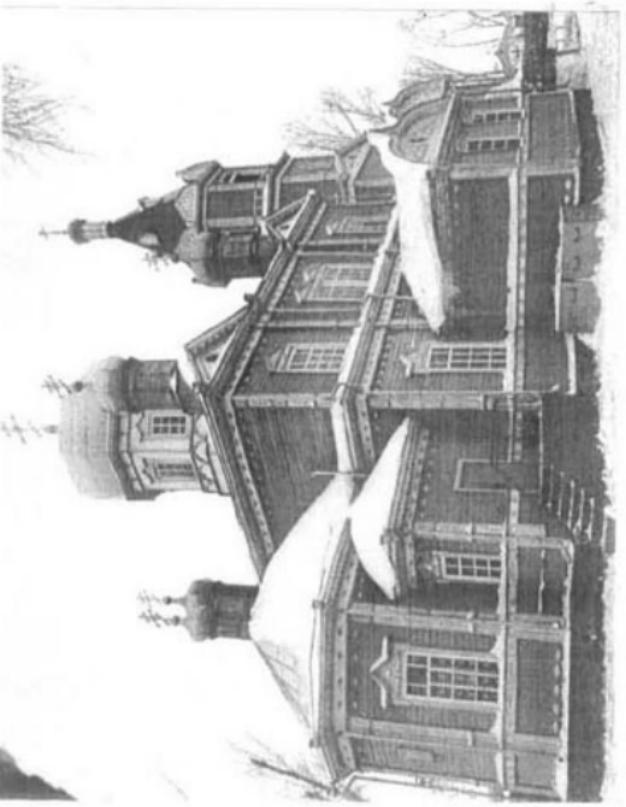
Фото или схематический план

Вытянутая по широтной оси церковь в плане представляет «корабль». Здание рублено из бревен в лапу, обшито тесом и окрашено; возведено на ленточном бутовом фундаменте. Кирпичный цоколь оштукатурен и окрашен.

Двусветный четверик храма увенчан пятиглавием, с крупной центральной световой главой. На всех главах установлены металлические ажурные кресты. С севера и юга к храму примыкают небольшие, на ленточном бетонном фундаменте притворы, более поздней постройки, завершенные двускатными кровлями и килевидными кокошниками на торцах. Притворы с западной стороны имеют дверные проемы с крыльями, через которые осуществляется вход в храм.

Алтарная часть представлена пятигранный в плане апсидой, перекрытой пятискатной крышей с миниатюрной луковичной главкой и небольшими прямоугольными объемами жертвенника с севера и дьяконника с юга. Жертвенник имеет собственный вход с крыльцом. Пониженный, в один свет, объем просторной, почти на всю ширину храма трапезной с плоской кровлей, соединяет его с западной стороны с четырехъярусной колокольней, прямоугольное основание которой несколько вытянуто в направлении, перпендикулярном оси здания. Вход в основание колокольни оформлен килевидным козырьком на фигурных деревянных столбах.
