ПАСПОРТ

I. НАИМЕНОВАНИЕ ПАМЯТНИКА размещался штаб 89-й гвардейской дивизии.

Белгородская область, Белгородский район,
г. Белгород, ул. Фрунзе, № 94. (адресный пункт: путь № 1433а)

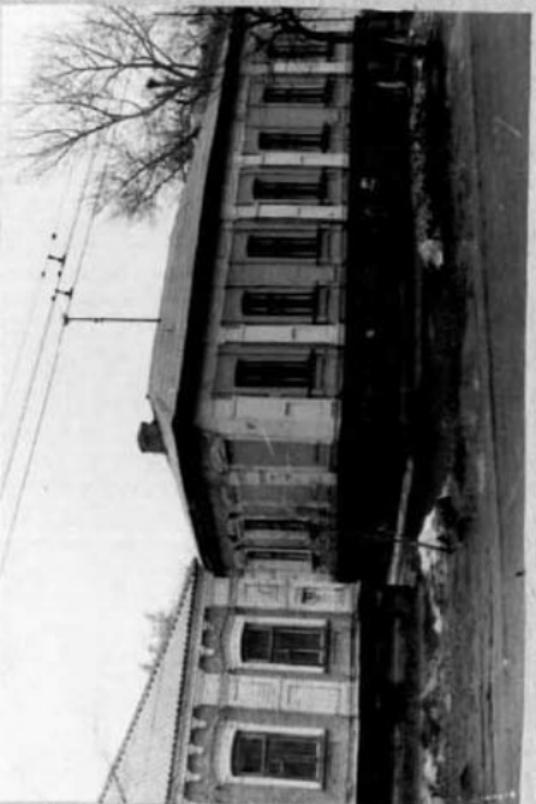
Фото или схематический план

Дом кирпичный по ул. Ерофееву, № 44, кирпичный, с облицовкой кирпичом на угл. Основной объем приподнят, с 2-мя пристройками с севера и юго-запада с вост. стороны, 1-го этажа, с выступами цокольных эт. Фасады структурно-декоративные окраиной в терракотовый цвет, детали в белый, цоколь в черный. Стены с дверьми и окнами перекрыты кирпичом цокольного подъезда, окна цок. эт. имеют простой наличники с ажурным карнизом. 1-й эт. отделен от цокольного профилем. Наружная лестница к дому ведет на западном фасаде - это эмпоры с полувитражами полотнями, наличники один с изображением бессмертия, другие из сандрика, рельефный фриз, карниз с ажурным выносом, с кронштейнами. Лестница сделана от кирпичного тапа, частично исправленная позже. 2 эт. заложен, наличники полностью повреждены. На доме есть монументальная доска из известняка, размер 37 x 40 см с надписью текстом: "В этом доме в 6 по 10 августа 1943 года размещался штаб во Второгородской гвардейской дивизии, которой командовал полковник И.И. Серогин".
