П А С П О Р Т

I. НАИМЕНОВАНИЕ ПАМЯТНИКА **Монастырь Успенский Княгинин, Кемль.**

1855 - 1856 гг.

IV. АДРЕС (местонахождение) ПАМЯТНИКА **г.Владимир., пос. Ворожего, 3-33**

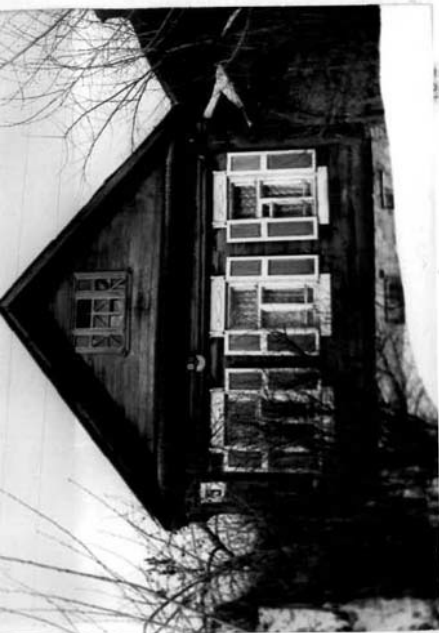
Фото или схематический план

Кельи составляют большую часть гражданских построек на территории м-ря и располагается вдоль стен, составляет обрамление для 2 церквей монастыря.

Кельи расположены в непосредственной близости друг от друга и распадаются на два типа. Большей частью это небольшие одноэтажные деревянные постройки, поставленные на кирпичный цоколь и имеющие по фасаду 3 окна. Перекрыты 2 скатной кровлей. Вторую группу составляют 2 этажные постройки: нижний этаж каменный оштукатуренный, верхний - деревянный. В каждом этаже по 3 окна. Кровли также 2 скатные. Срубы обшиты тесом. Выступы венцов оформлены под пилястры с неглубокими филенками. Окна обрамлены наличниками: прямоугольными или с фронтонообразным завершением.

Несколько домов имеют резьбу не только на наличниках, но и на пилястрах и карнизах. Планировочное решение было единым. Элемент ансамбля. Вырезанные в едином масштабе кельи вместе с тем имеют индивидуальные черты в разработке декора.

Декоративное убранство имеет только главные фасады, обращенные к церквям.
