# П А С П О Р Т

I. НАИМЕНОВАНИЕ ПАМЯТНИКА Церковь Рождества Пресвятой Богородицы

Церковь Рождества Пресвятой Богородицы.  
Коми АССР, Сысольский р-н, с.Палауз.

**УЧЕТНАЯ КАРТОЧКА**

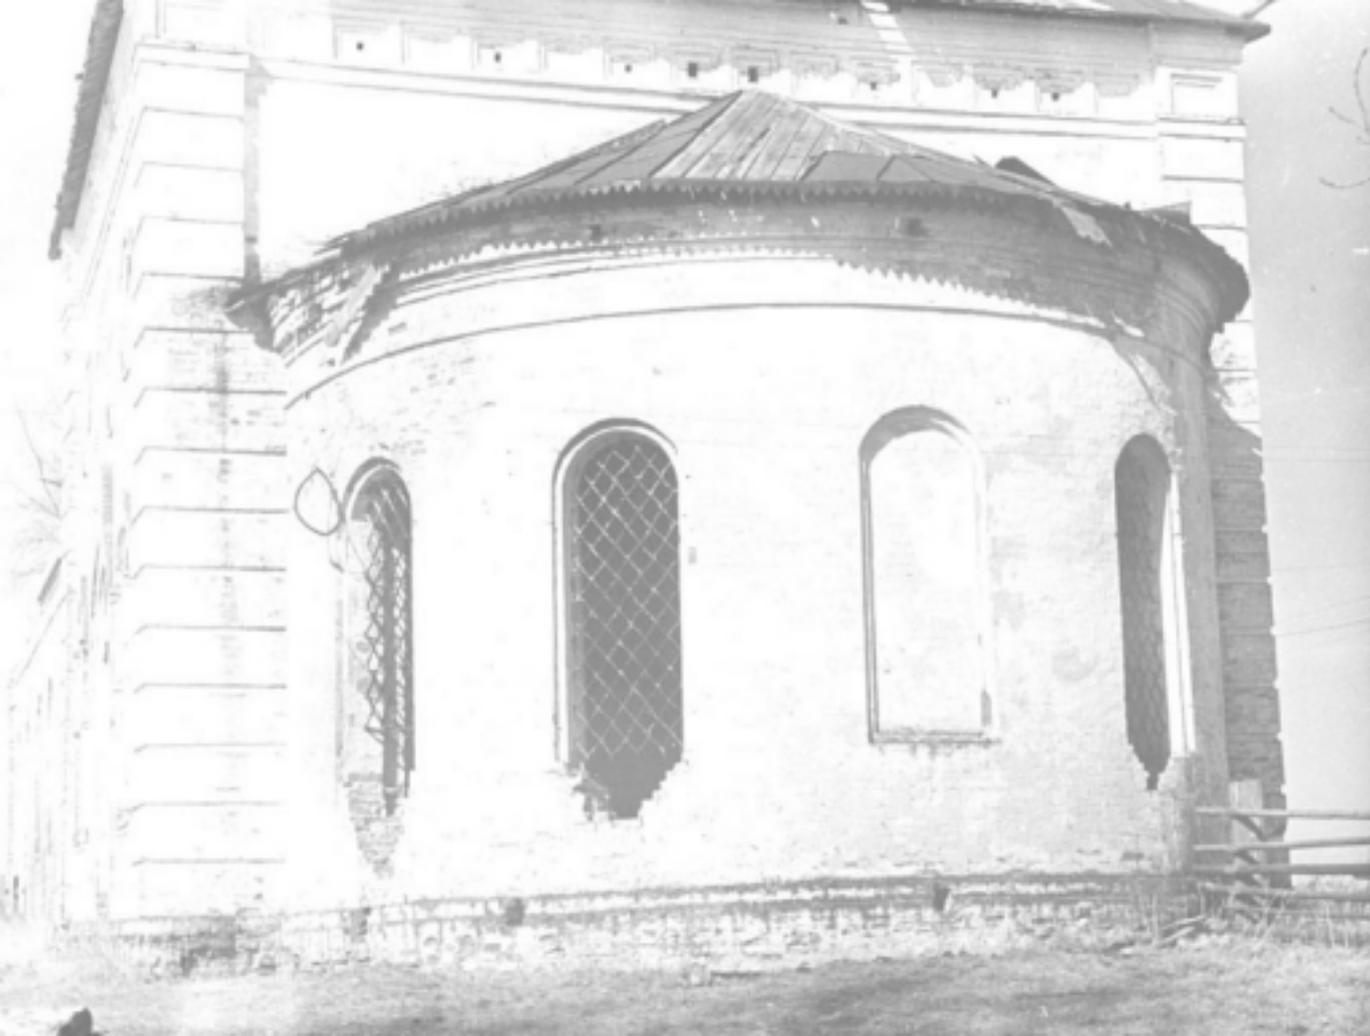
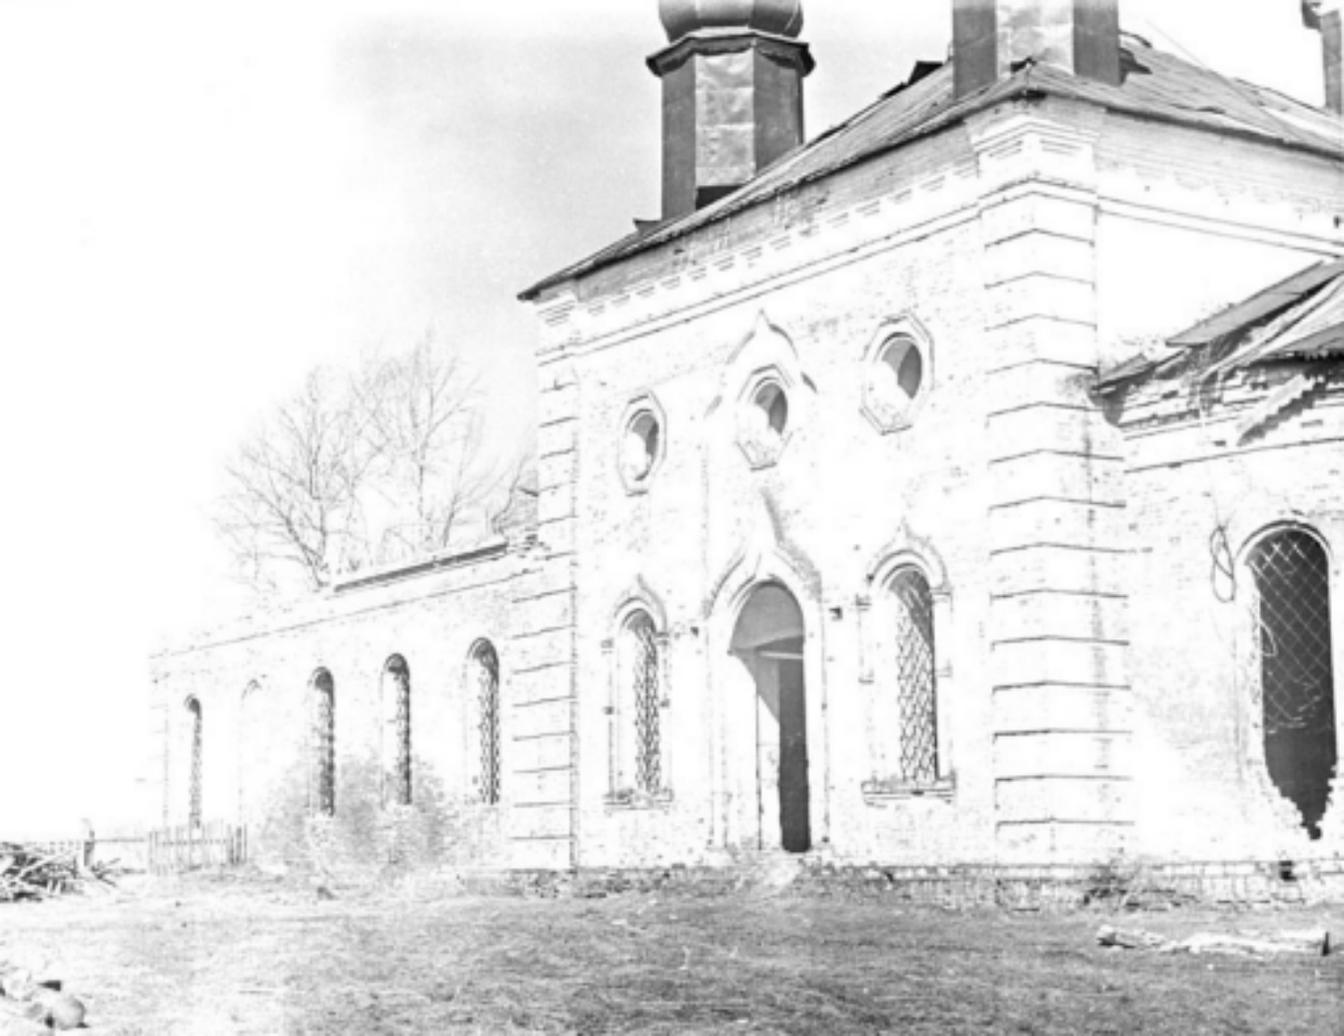
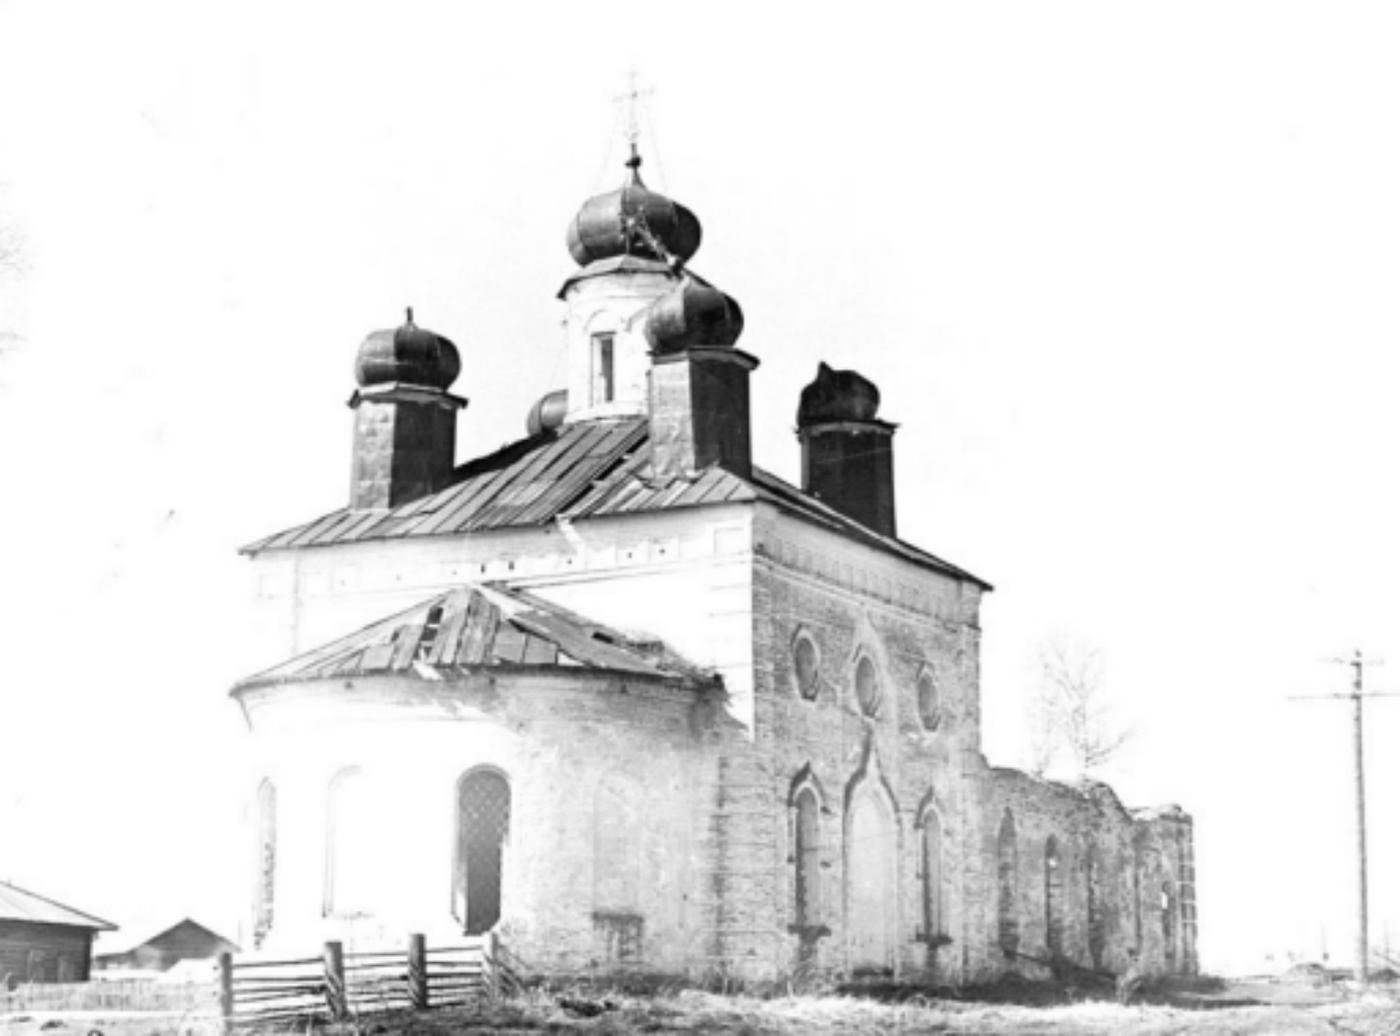
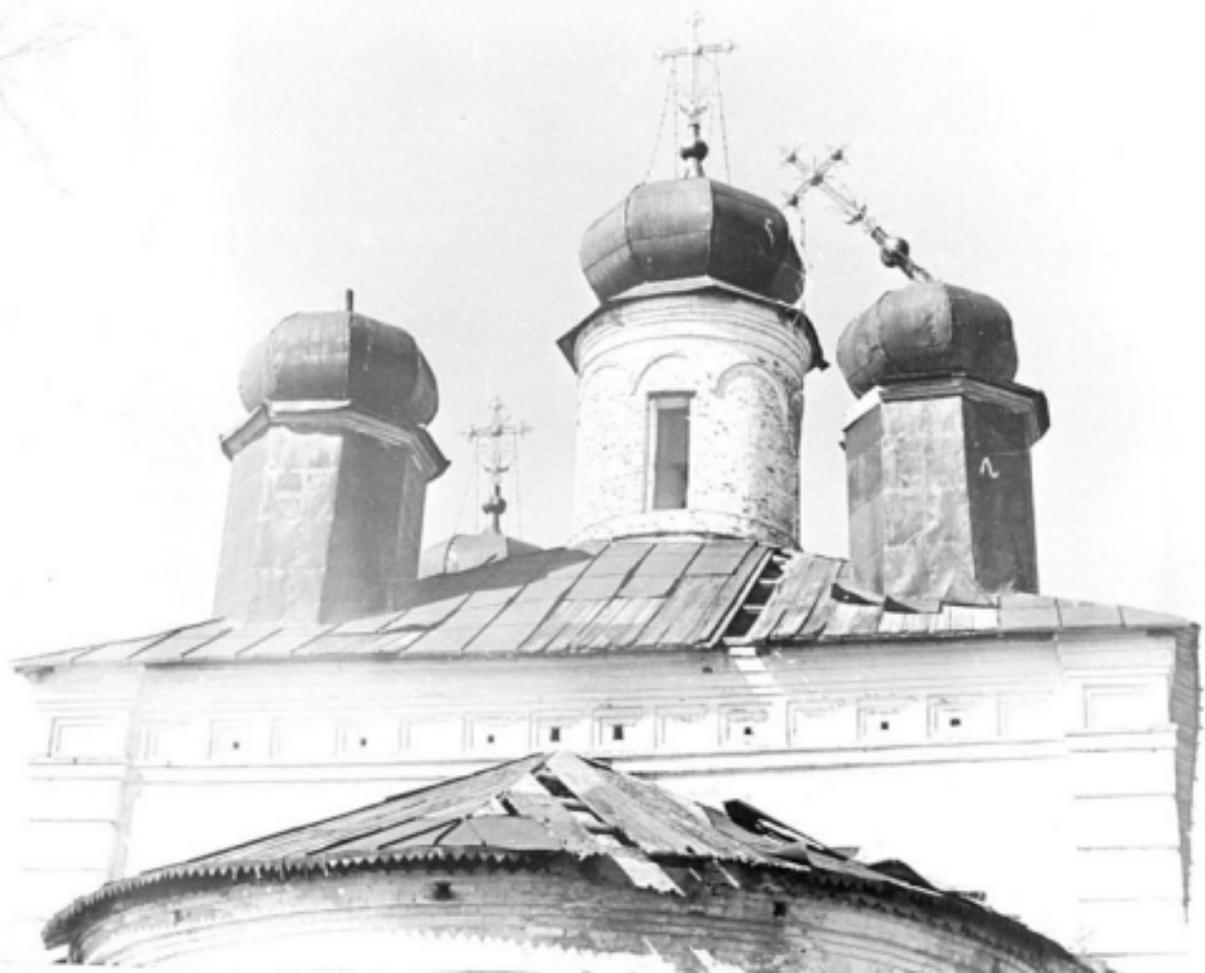
Коми АССР, Сысольский р-н, с.Палауз.  
Церковь Рождества Пресвятой Богородицы.  
Вкладыш к п УП а.

Кирпич - 28х13х6,5 см ( шов до 1,5 см ).

Габариты здания в плане: 37 х 14 м.

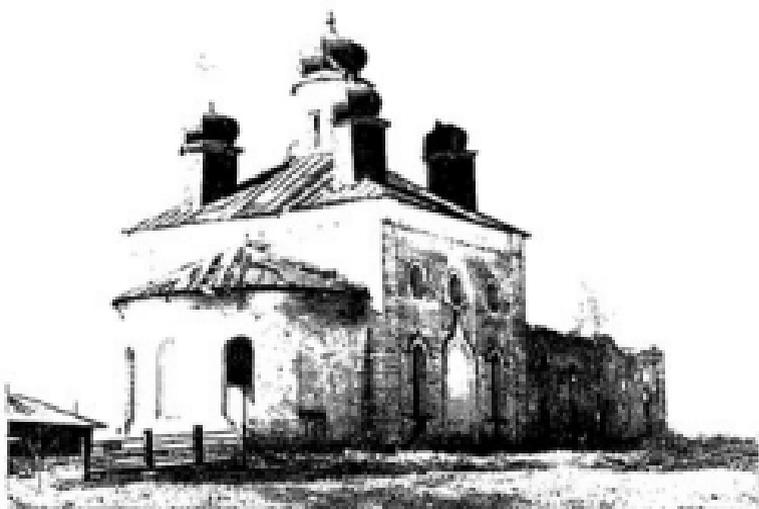
Фото или схематический план

Габариты церкви:  $3 \times 14$  м.

Традиционное по объему здание церкви с выразительным декором в русском стиле.

Церковь Богородицы располагается в восточной части с. Палауз на возвышенном участке в 450 м к югу от шоссе.

Церковь одноэтажная, трехчастная, прямоугольная в плане с апсидой полуциркульного очертания. В венчающем храм пятиглавием центральная глава покоится на цилиндрическом световом барабане с вытянутыми прямоугольными окнами, боковые главы на восьмериковых глухих барабанах. Главы луковичные. Сев. и южный фасады храма с тремя осями проемов. Центральная ось с арочным порталом (на северном фасаде портал ложный) и окно второго света заключены в высокую трехлопастную нишу с килевидным завершением. Нижние боковые проемы — высокие арочные. Проемы декорированы плоскими пилястрами с перехватами и архивольтами с килевидным завершением. Окна второго света круглые. Углы храма декорированы огибающими лопатками, обработанными под руст. В завершении храма — фриз из ширенок и карниз простого профиля. Апсида, трапезная и нижний ярус колокольни одной высоты. Интерьеры. Алтарь перекрыт конхой. Храм — восьмикотковый сводом на тропях. Свод трапезной разрушен.
