И ИСПОЛЗОВАНИИ ПАМЯТНИКОВ ИСТОРИИ И КУЛЬТУРЫ**П А С П О Р Т**

I. НАИМЕНОВАНИЕ ПАМЯТНИКА — **Степп № 1**II. ТИПОЛОГИЧЕСКАЯ
ПРИНАДЛЕЖНОСТЬ

ЧИ АССР, Ачхой-Мартановский р-н, сел. Цече-Ахи, комплекс 2, склеп № I

Вкладыш № I - продолжение п.УП а

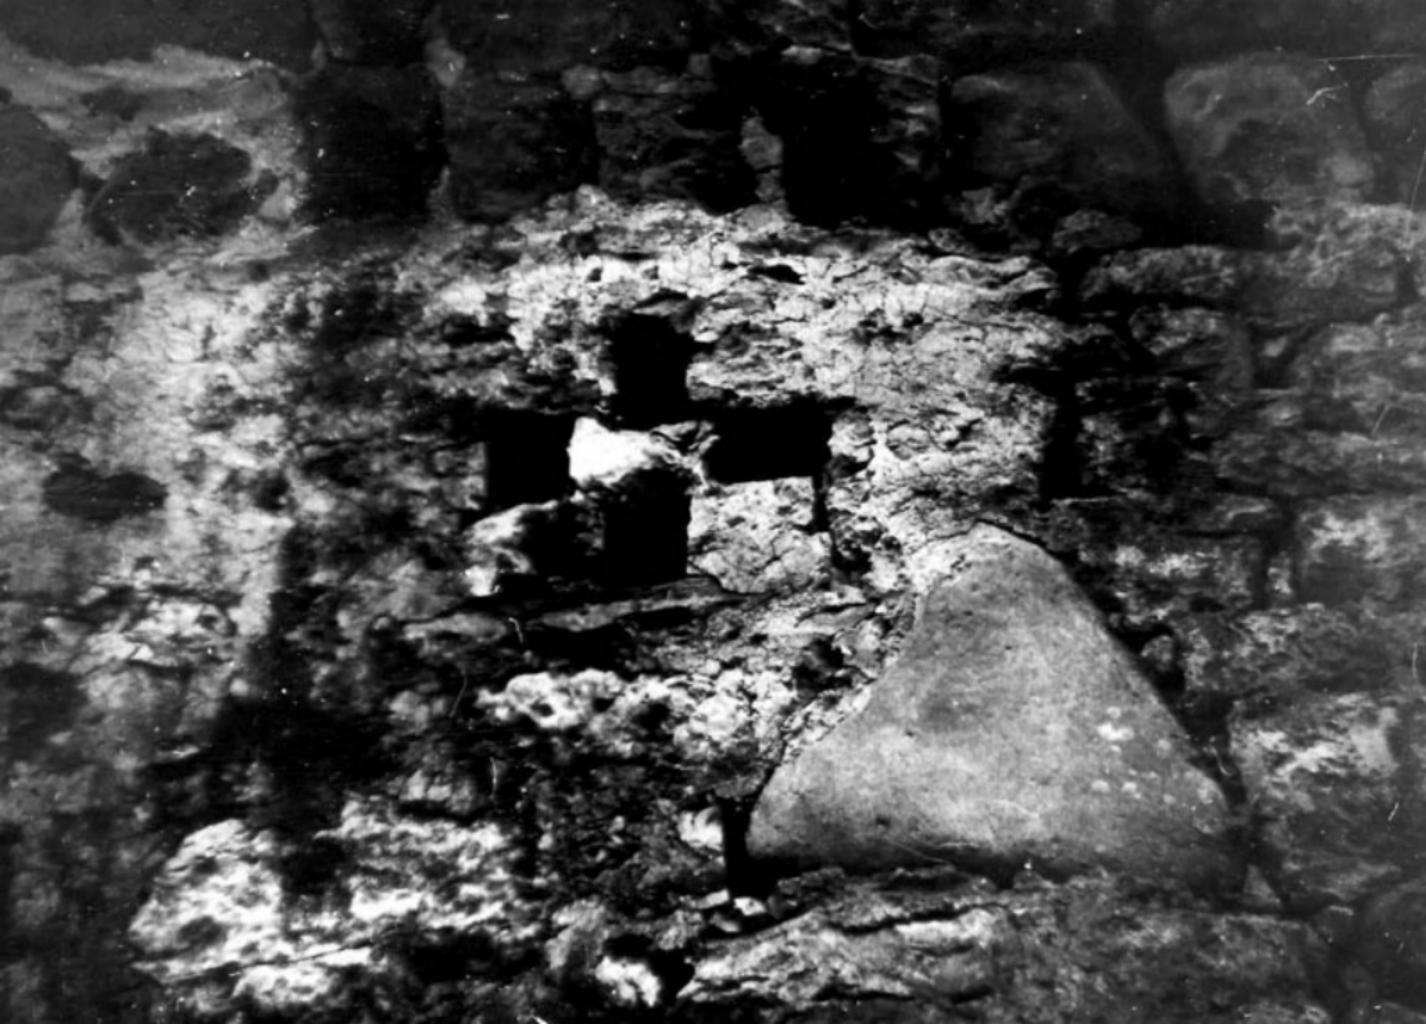
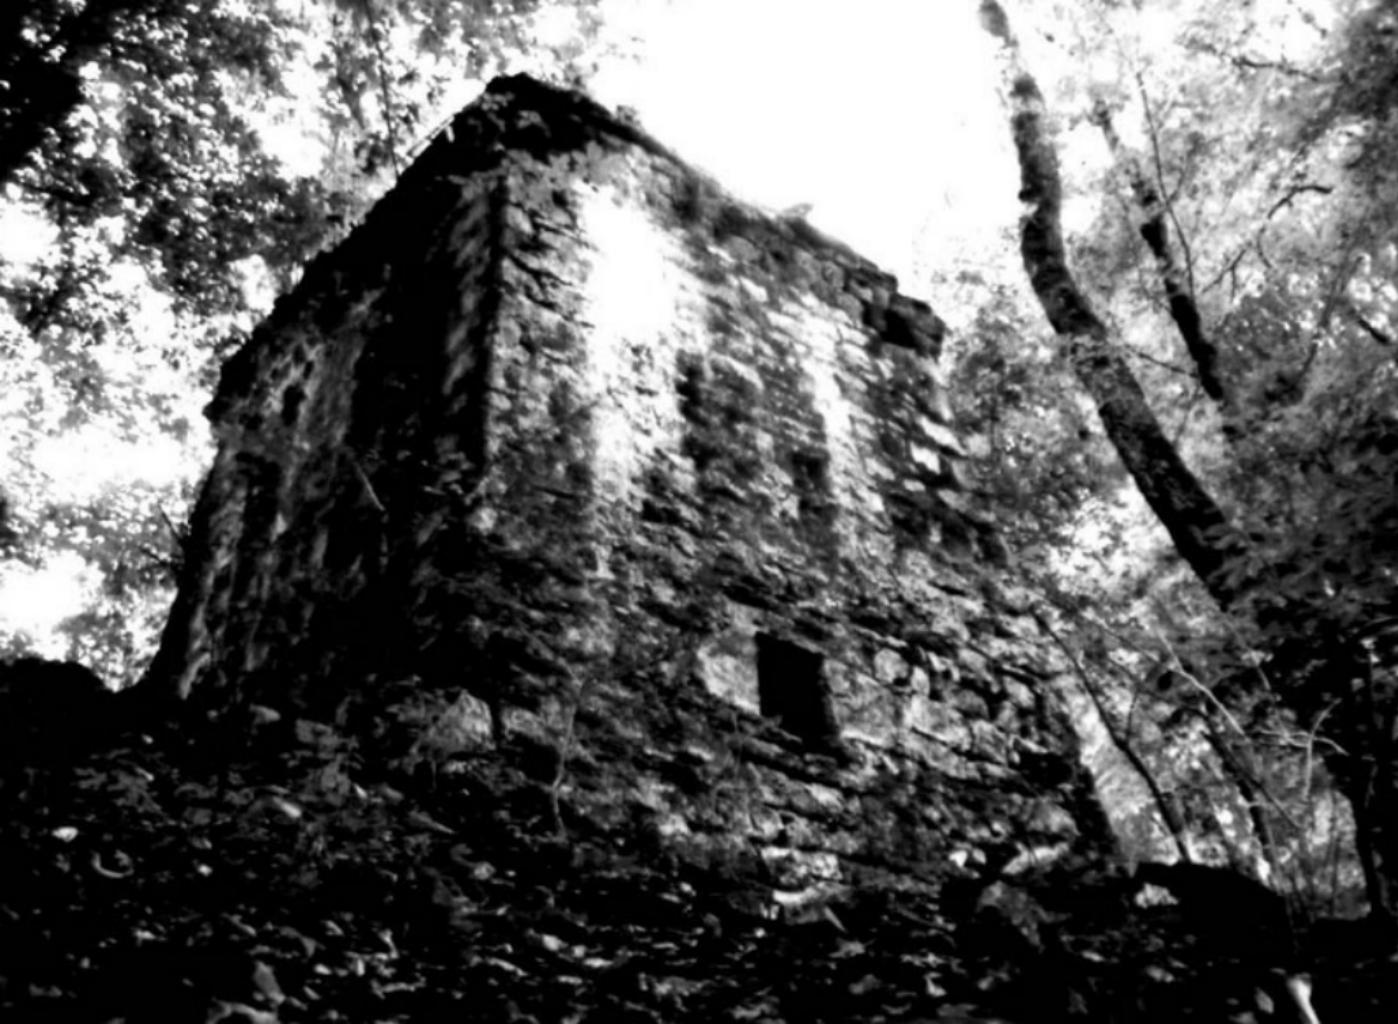
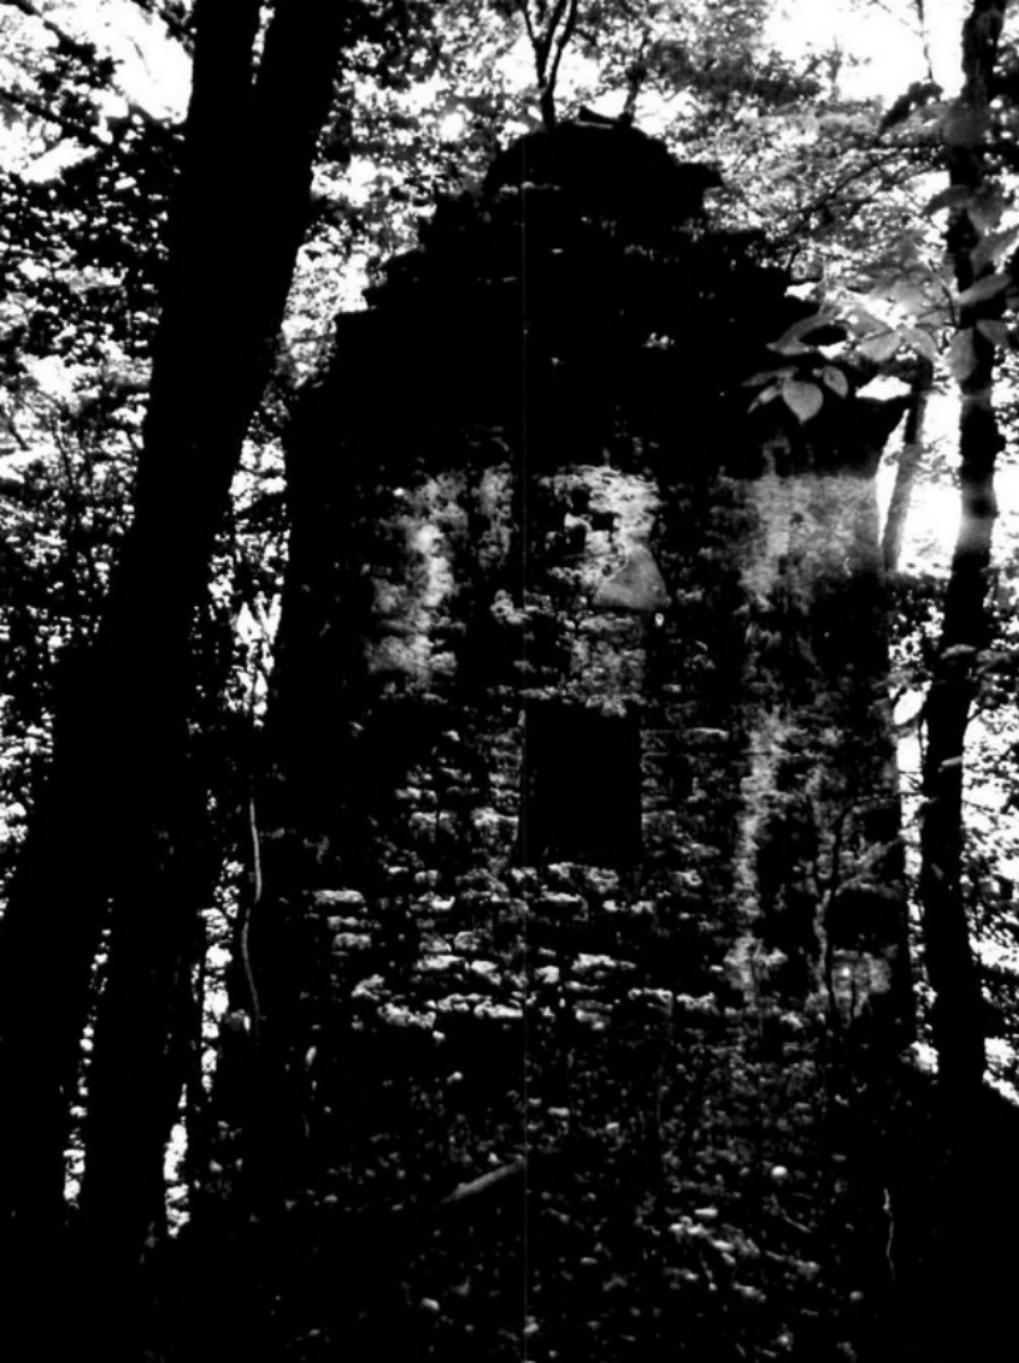
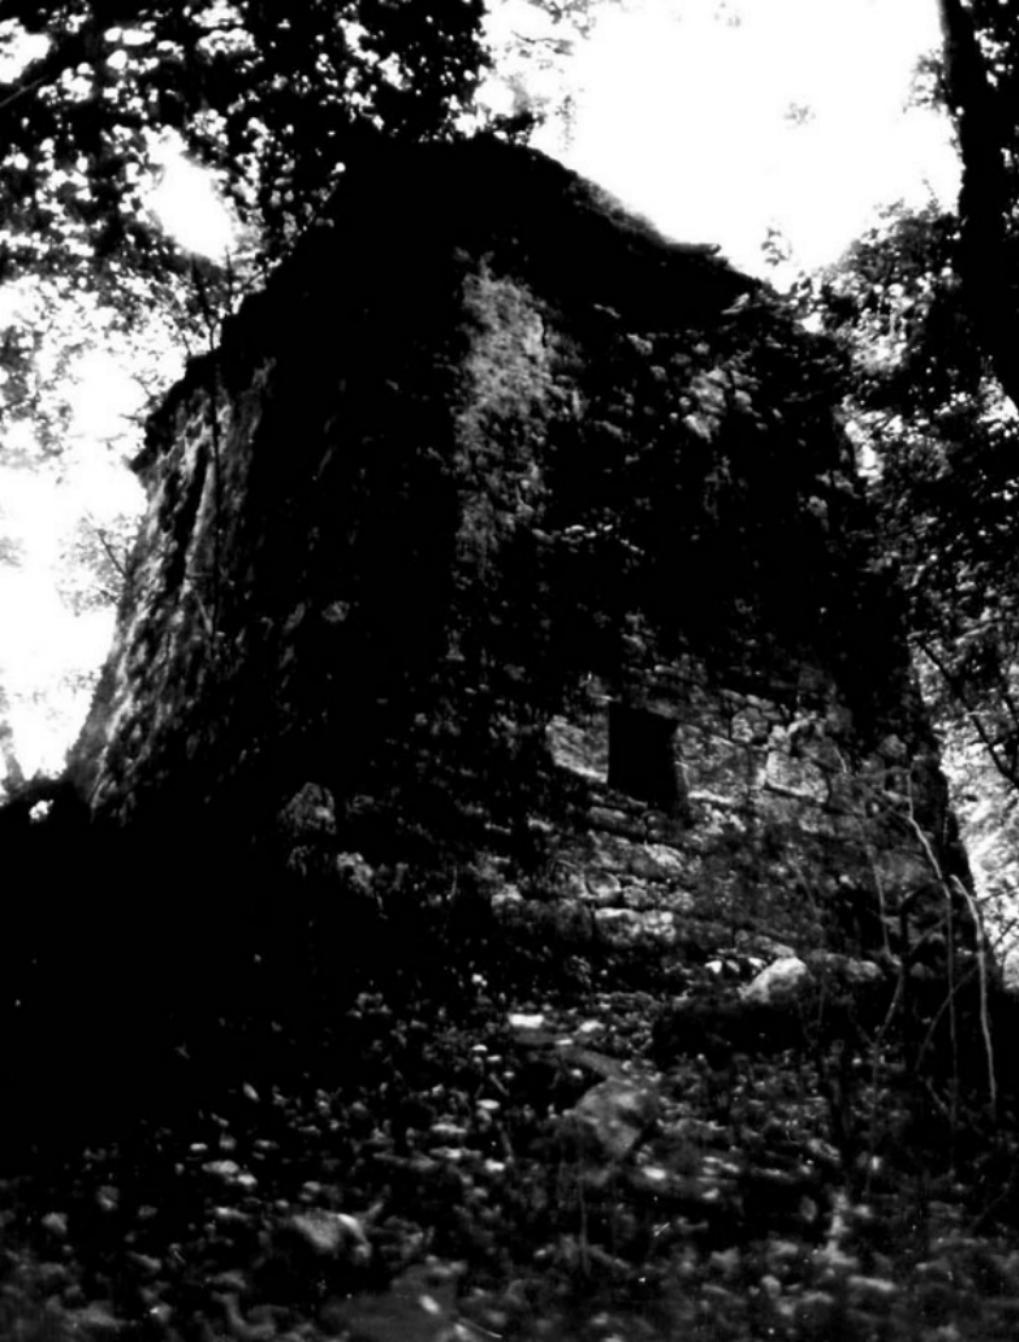
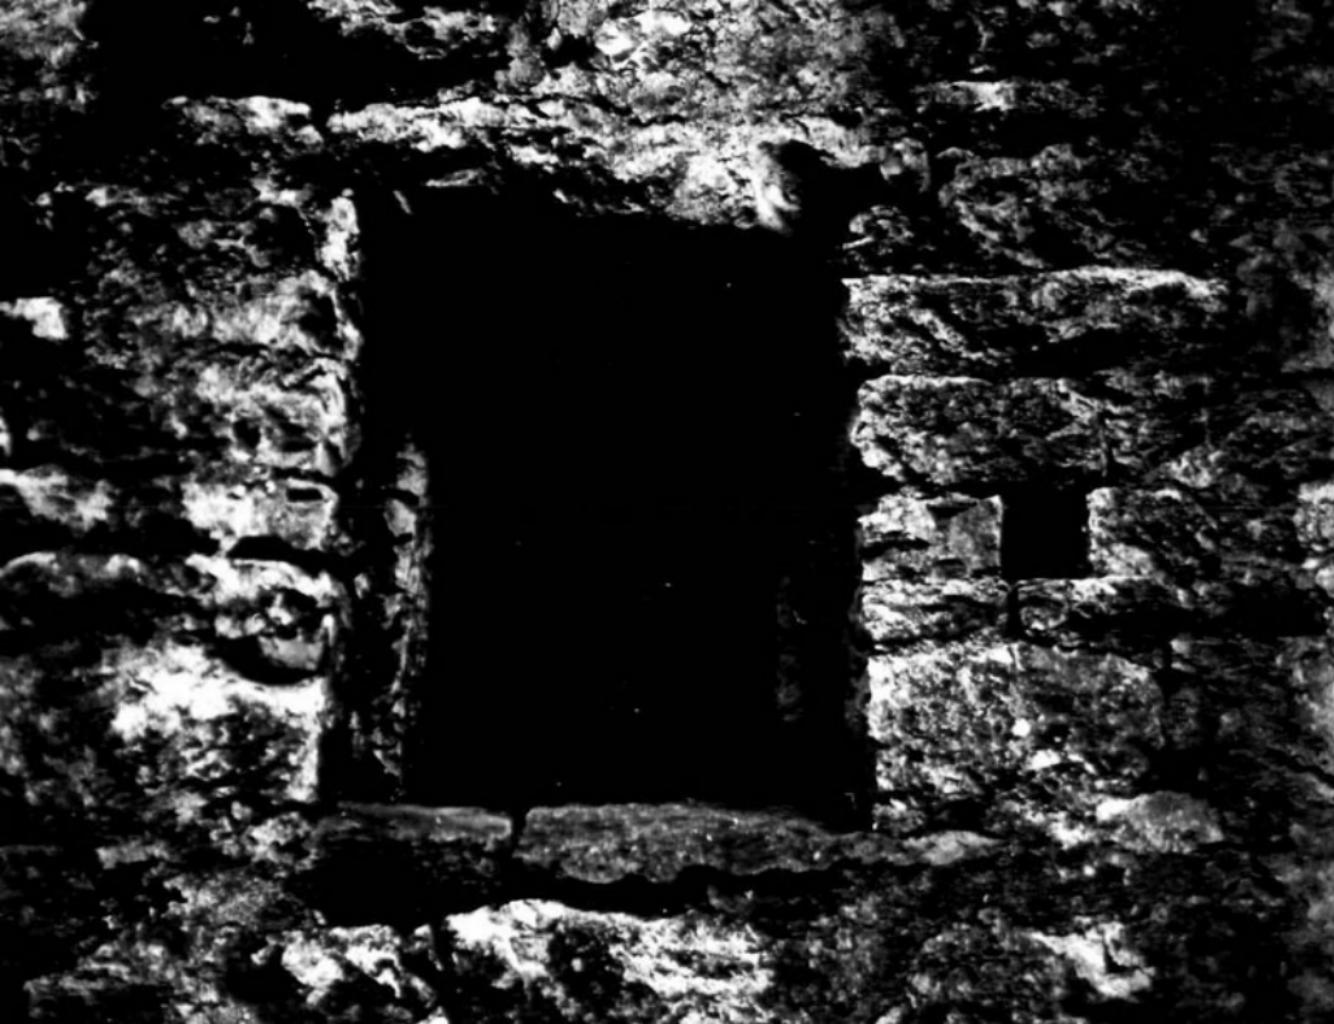
Утрачено: заполнение проемов. Обнажились края широких плит покрытия. Частично разрушено деревянное перекрытие первого яруса.

Склеп башенного типа. Стоит на каменном основании. По сторонам света ориентирован углами. Склеп двухъярусный. Высота от основания до верхины кровли около 5,5 м. Стены сделаны с уклоном кверху. Кровля имеет небольшой свес над стенами, которые вверху завершаются округлым утюжением /*калинкой*/ . Покрытие склепа ступенчато-пирамидальное, в ~~виде~~ ложного свода — чередующиеся ряды плоских плит из черного шифера и камней из известняка. Стены выполнены из камней прямоугольной формы на известковом растворе. Угловые камни большего размера для перевязки стен. На стенах сохранились остатки инкрустации.

Склеп прямоугольный в плане. Размеры по наружным стенам на уровне второго яруса 3,8 x 3,8 м. Толщина стен 0,46 м. Проем №

6 северо-
 первый ярус расположен ~~на юго-~~ западной стене. Проем прямоугольной формы, размеры 0,47 x 0,56 м. Перемычка из плоской каменной плиты размером 0,67x 0,15 x 0,21 м опирается на два мощных камня в кладке стены. Проем сделан на высоте 0,97 м от уровня земли. Четверть в стене сделана изнутри, что говорит о том, что проем закрывался щитом изнутри. Проем на второй ярус сделан в юго-восточной стене. Проем прямоугольной формы, размеры 0,79 x 0,79 м, размеры по внутренним стенам 0,49 x 0,63 м. Четверть в стене в отличие от проема первого яруса сделана снаружи, т.е. проем закрывался щитом снаружи. В боковых стенах сохранились пазы от задвижки. Перемычка из плоской каменной плиты, опирается на ряды кладки. Справа от проема паз, который каким-то образом был связан с задвижкой. Слева от проема, чуть ниже перемычки, из стены выступает плоский камень с закругленным концом размером 30x30x15 см. В центре плиты отверстие диаметром 8 см, в которое вставлялось древко белого погребального флага, ветви хвойных деревьев или привязывали коня, посвященного покойному. В верхней части этой же юго-восточной стены орнамент в виде креста, сделанный выемкой камней. Это оберег, знак, должны обеспечить покой умерших. Стены, северо-западная и северо-восточная глухие.

Внутри на втором ярусе видны полки, расположенные в несколько ярусов вдоль стен, с останками умерших. Видны толстые доски перекрытия первого яруса, лежащие на балках. Стены внутри, так же, как и снаружи имеют уклон кверху. На стенах штукатурка белого цвета. Свод в виде конуса, хорошо општукатурен.

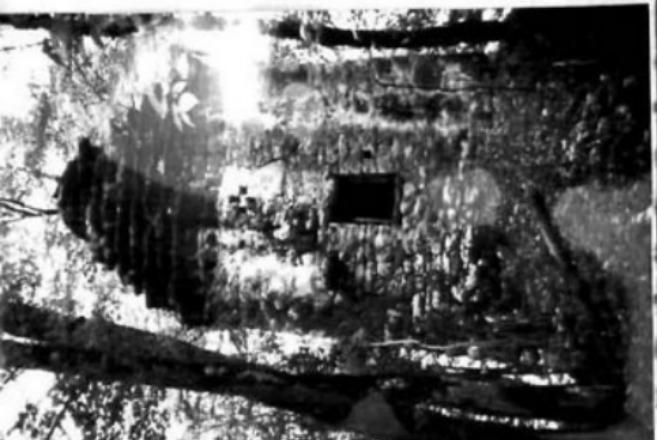
СИЛЕП. ЧЕЧНЯ. ЦЕЧ-ЛХН.
СИЛЕП. ЧЕЧНЯ. ЦЕЧ-ЛХН.
СИЛЕП. ЧЕЧНЯ. ЦЕЧ-ЛХН.

Силеп ІІ расположен на территории комплекса 2 сел. Цеч-Лхн. Стоит на гребне холма. Силеп башенного типа, стоит на скальном основании. Силеп двухъярусный. Стены имеют уклон вверху. Покрытие силепа ступенчато-пирамидальное в виде людного свода. Силеп прямоугольный в плане. Проем на I-й ярус расположен на юго-западной стене, закрывался изнутри. Проем на второй ярус находился в юго-восточной стене, закрывался щитом снаружи. Слева от проема из стены выступает ошурглий камень с отверстием для ритуальных целей. В вершине части юго-восточной стены орнамент выемкой камней. Северо-западная и северо-восточная стены глухие.
