ПАСПОРТ

I. НАИМЕНОВАНИЕ ПАМЯТНИКА станция автобусная

Карельская АССР.

г.Сортавала, пл.Ильова, I

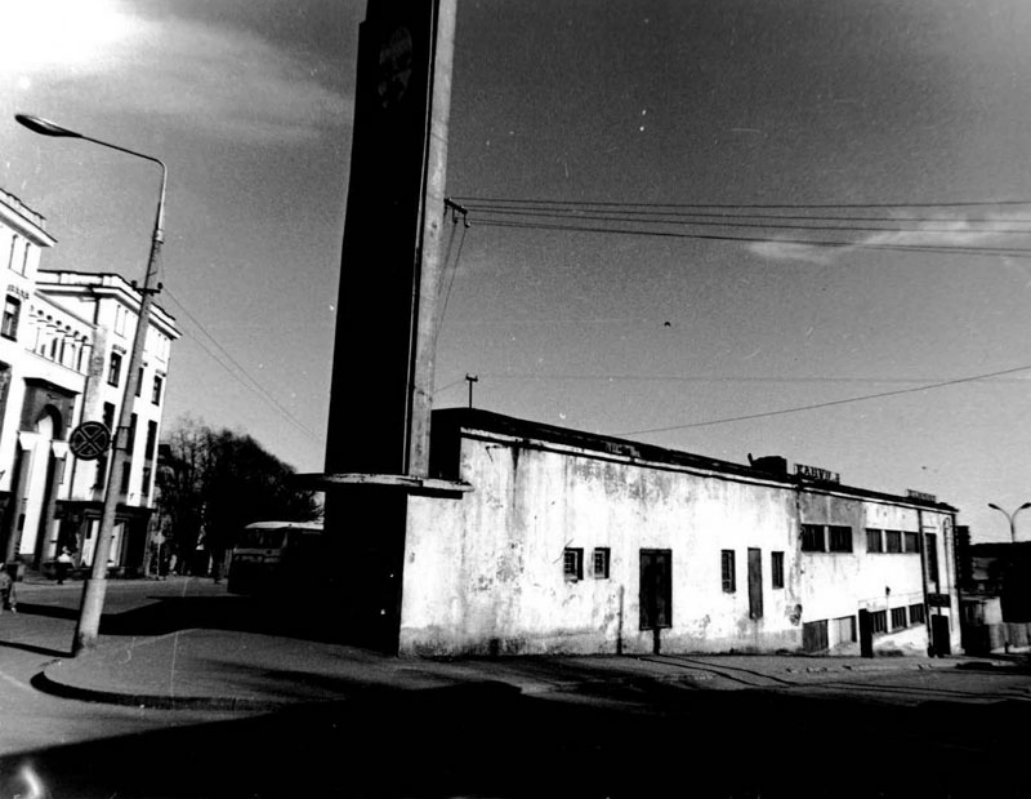
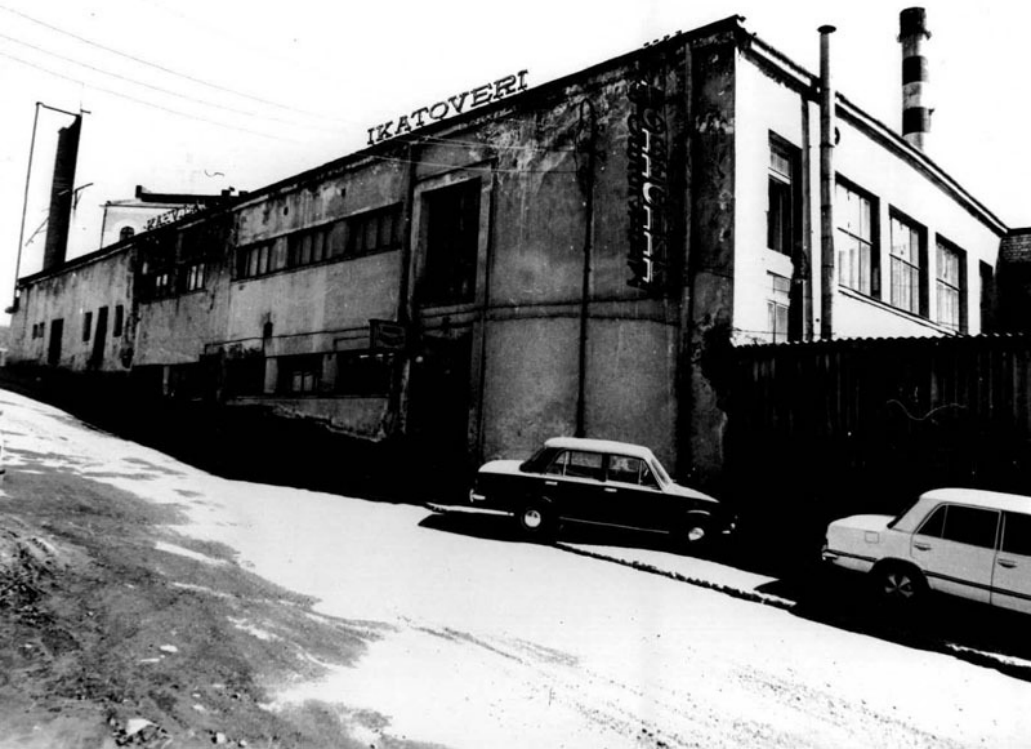
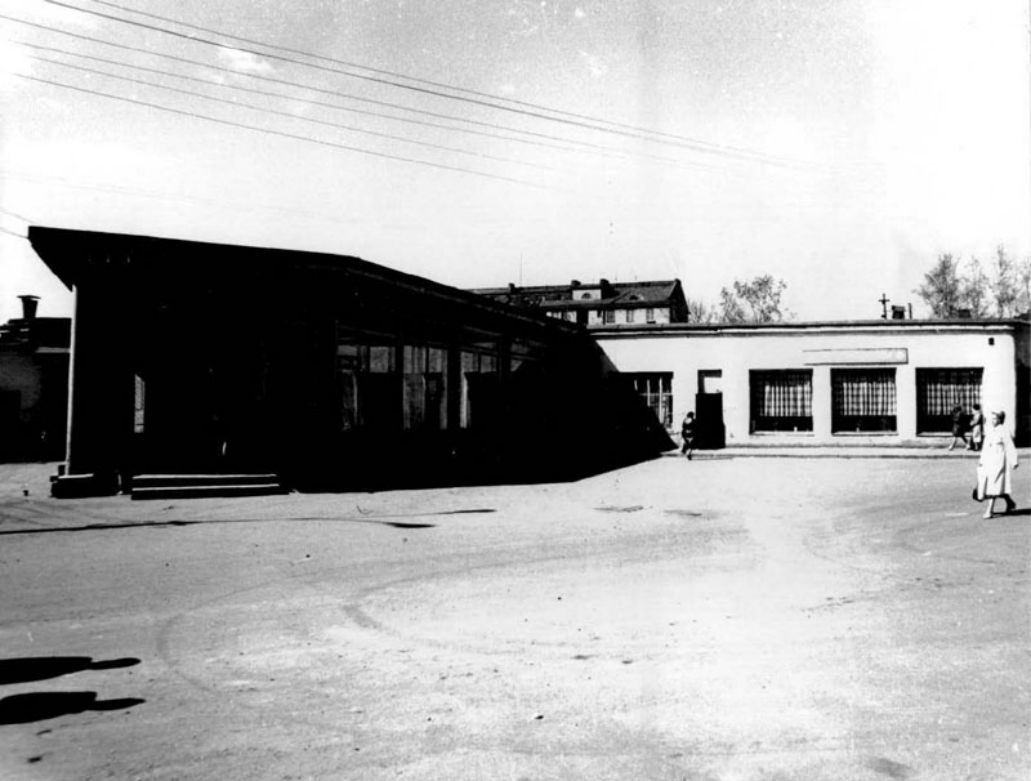
а) Здание возведено из кирпича и бетона и оштукатурено, крыша совмещенная с внутренним водостоком, кровля металлическая. Основные габариты в плане - 21.0 (9.0а x 45.0 м.

Главным фасадом здание выходит на площадь Кирова, а боковыми на красную линию ул. Чкалова. Представляет собой одно-двухэтажный объем под плоской крышей, поставленный на сложном, имеющем значительный перепад высот, рельефе. Здание имеет довольно усложненный по рисунку план со скругленной стеной, обращенной на пл. Кирова, трапециевидной частью, выходящей одновременно на ул. Чкалова и пл. Кирова и небольшой пристройкой, имеющей форму параллелепипеда, примыкающей к восточному торцу основного объема. Рядом с пристройкой на круглых в плане колоннах устроен навес над ранее существовавшей автозаправкой, превращенной сейчас в остекленный павильон по продаже билетов.

Здание имеет асимметричную композицию. Угол, находящийся на пересечении пл. Кирова и ул. Чкалова, пространственно закреплен Г-образной в плане башней, устроенной над прямоугольным в плане выступом. В нижней части башни устроен полукруглый козырек под окном кассы. Одноэтажная часть /пл. Кирова/ имеет витринные окна и несколько входных дверей. Фасад по ул. Чкалова имеет более сложное построение за счет устройства второго этажа в месте резкого понижения рельефа. ^{в двухэтажной части} устроен вход в здание, над которым расположено вытнутое по вертикали большое окно. Прочие окна на 1-ом и 2-ом этажах низкие, ленточные.

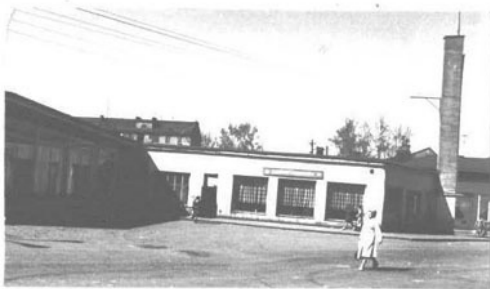
Фото или схематический план

Главным фасадом здание выхходит на пл. Кирова, а боковым на красную линию ул. Чкалова. Представляет собой одно-двухэтажный объем под плоской крышей, составленный на рельефе со значительным перепадом отметок. Здание имеет усложненный рисунок плана: скругленная стенка, обращенная на пл. Кирова, трапециевидная часть, выходящая одновременно на ул. Чкалова и пл. Кирова, небольшая пристройка имеющая форму параллелепипеда, примыкающая к восточному торцу основного объема, и нарес на колоннах, превращенный сейчас в павильон. Здание имеет асимметричную композицию. Лишено декора. Является характерным памятником стиля функционализма и одновременно имеет только ему присущие особенности — следствие использования рельефа местности и градостроительной ситуации. Построено из кирпича и бетона, оштукатурено. Габариты — 21(9) x 45 м.
