П А С П О Р Т

I. НАИМЕНОВАНИЕ ПАМЯТНИКА Рождественский монастырь. Церковь Иоанна Златоуста

IV. АДРЕС (местонахождение) ПАМЯТНИКА г.Москва, Дзержинский р-он, ул.Жданова,
20
(АССР, край, область, район, автономная обл., национальный округ, населенный пункт, пути подъезда)

УЧЕТНАЯ КАРТОЧКА

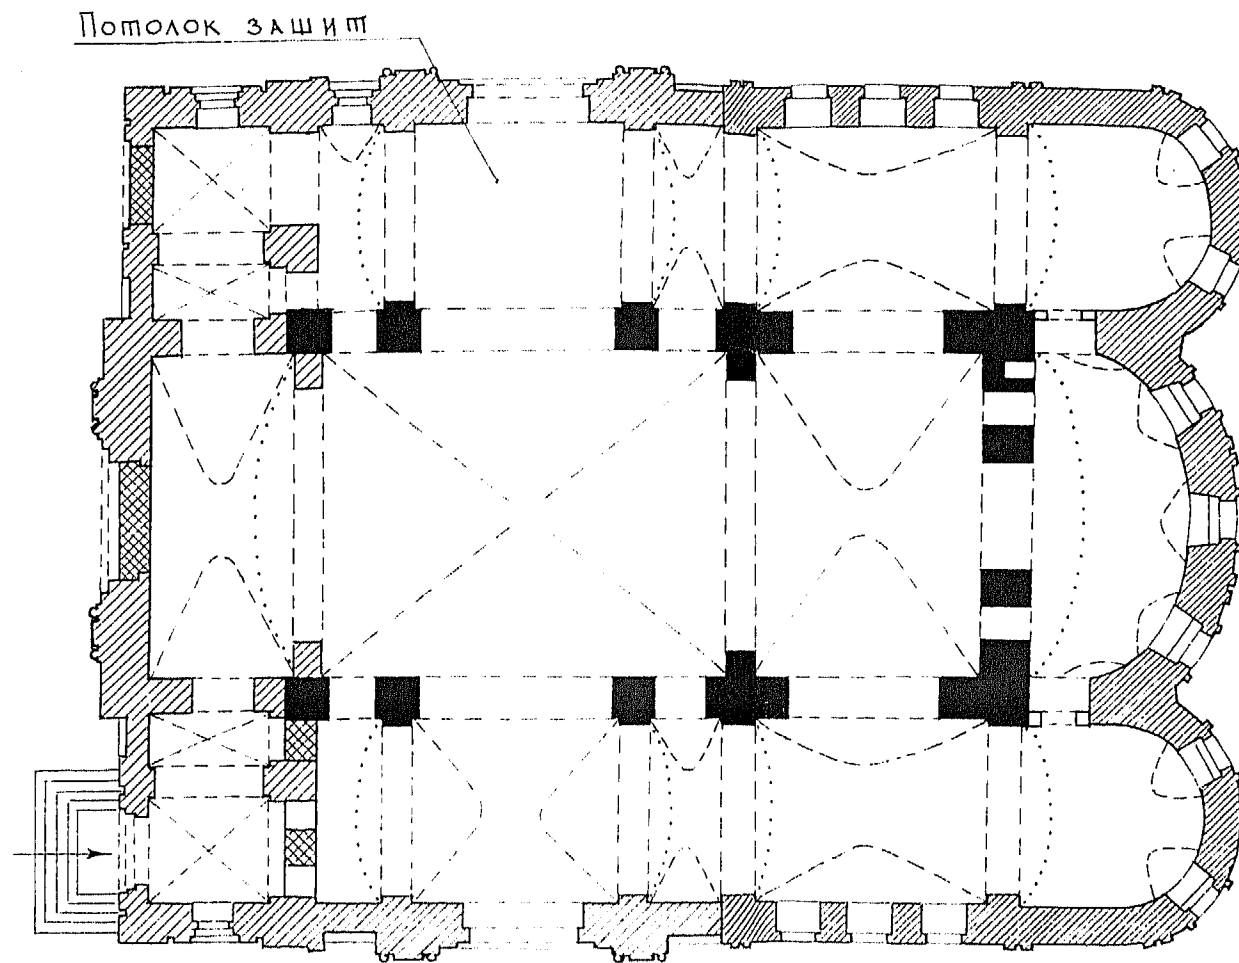
г. Москва, Дзержинский район
ул. Жданова, 20
Рождественский монастырь, строение 2
Церковь Иоанна Златоуста
1676-1687г.г., 1868г., 1900г.

Незаконченные части здания электроны из большого размера кирпича в системе русской кладки, приделы - из маленького кирпича в системе тычковой кладки, объем 1900-х гг. - в системе цепной кладки.

Кладка 1676-1687г.г.;
-

Кладка 1868г.
-

Кладка 1900г.
