### ПАСПОРТ

I. НАИМЕНОВАНИЕ ПАМЯТНИКА Больница для мастеровых и рабочих.Хирургический корпус.

Больница для мастеровых и рабочих.

Хирургический корпус.

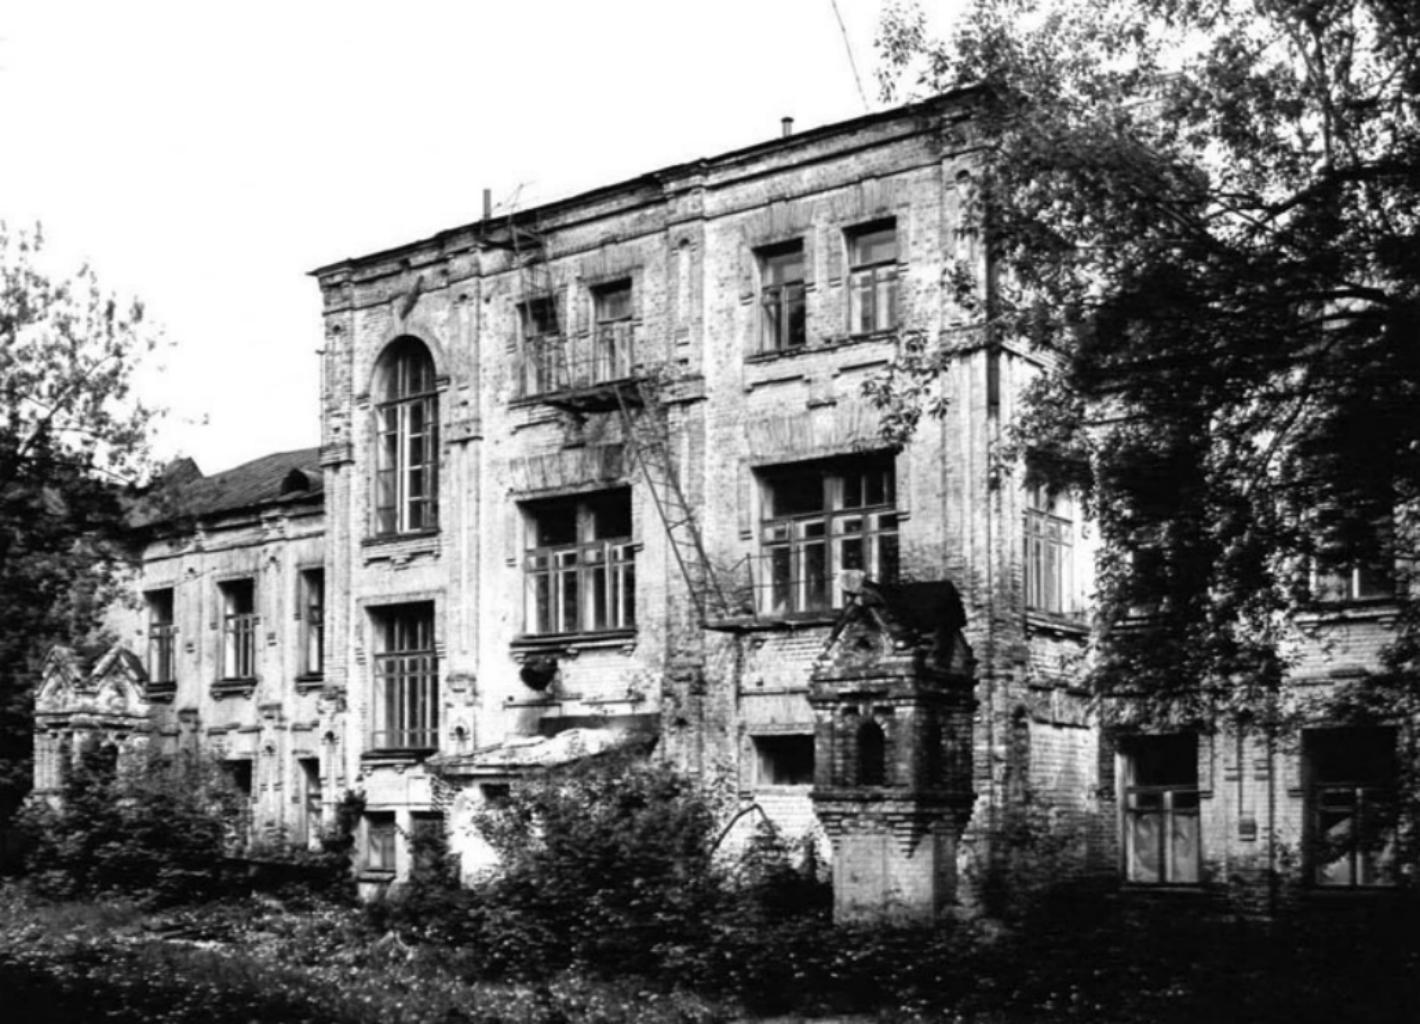
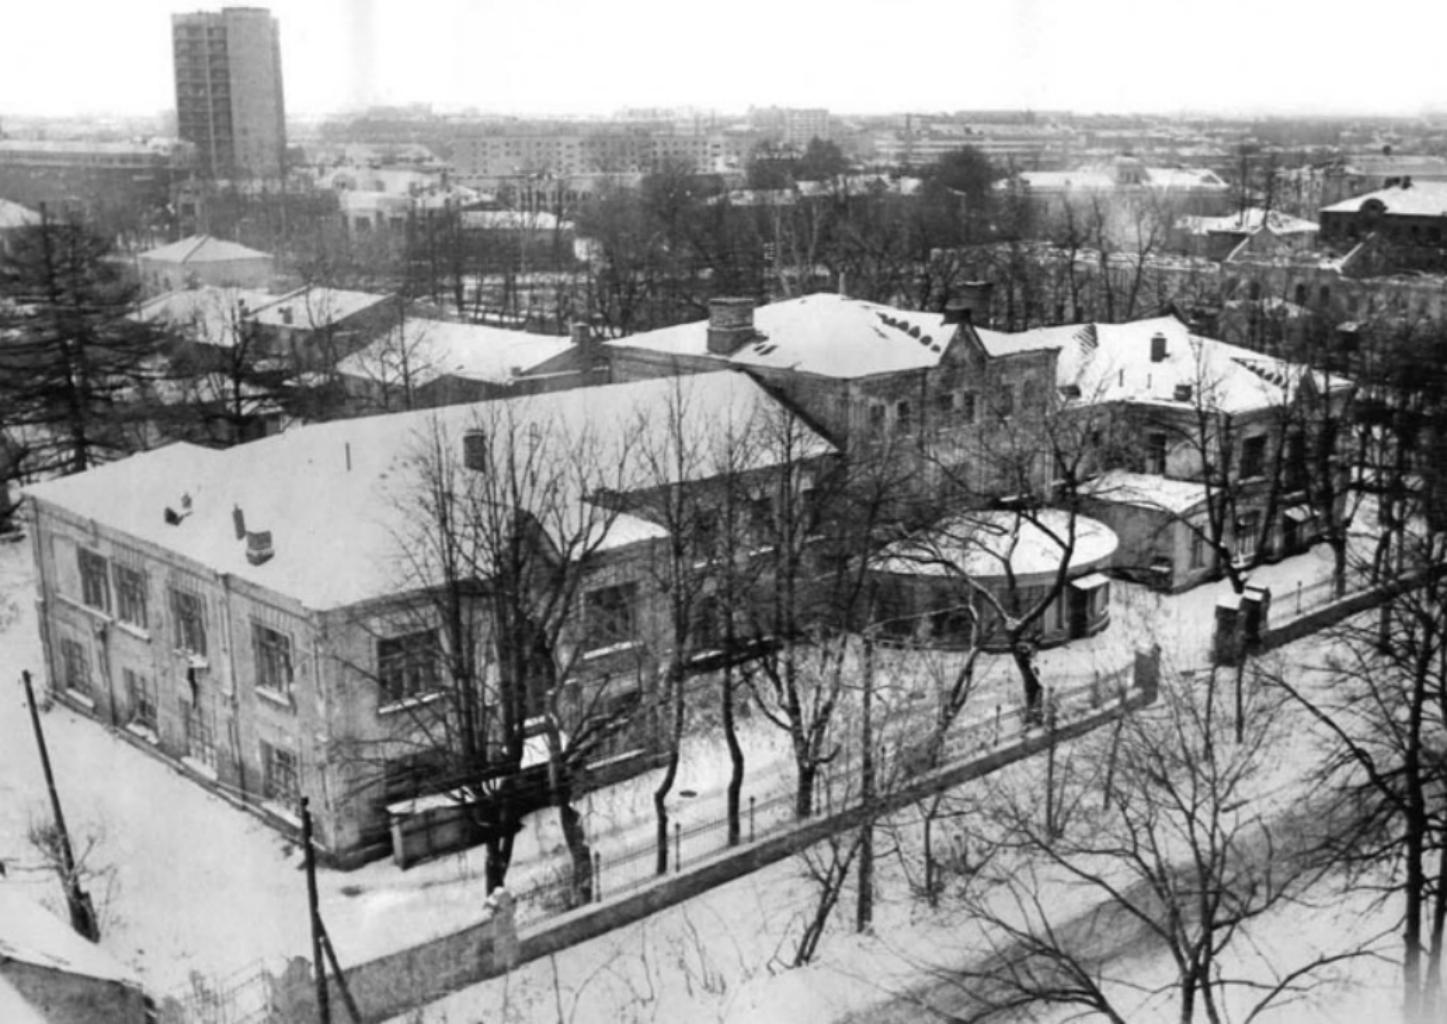
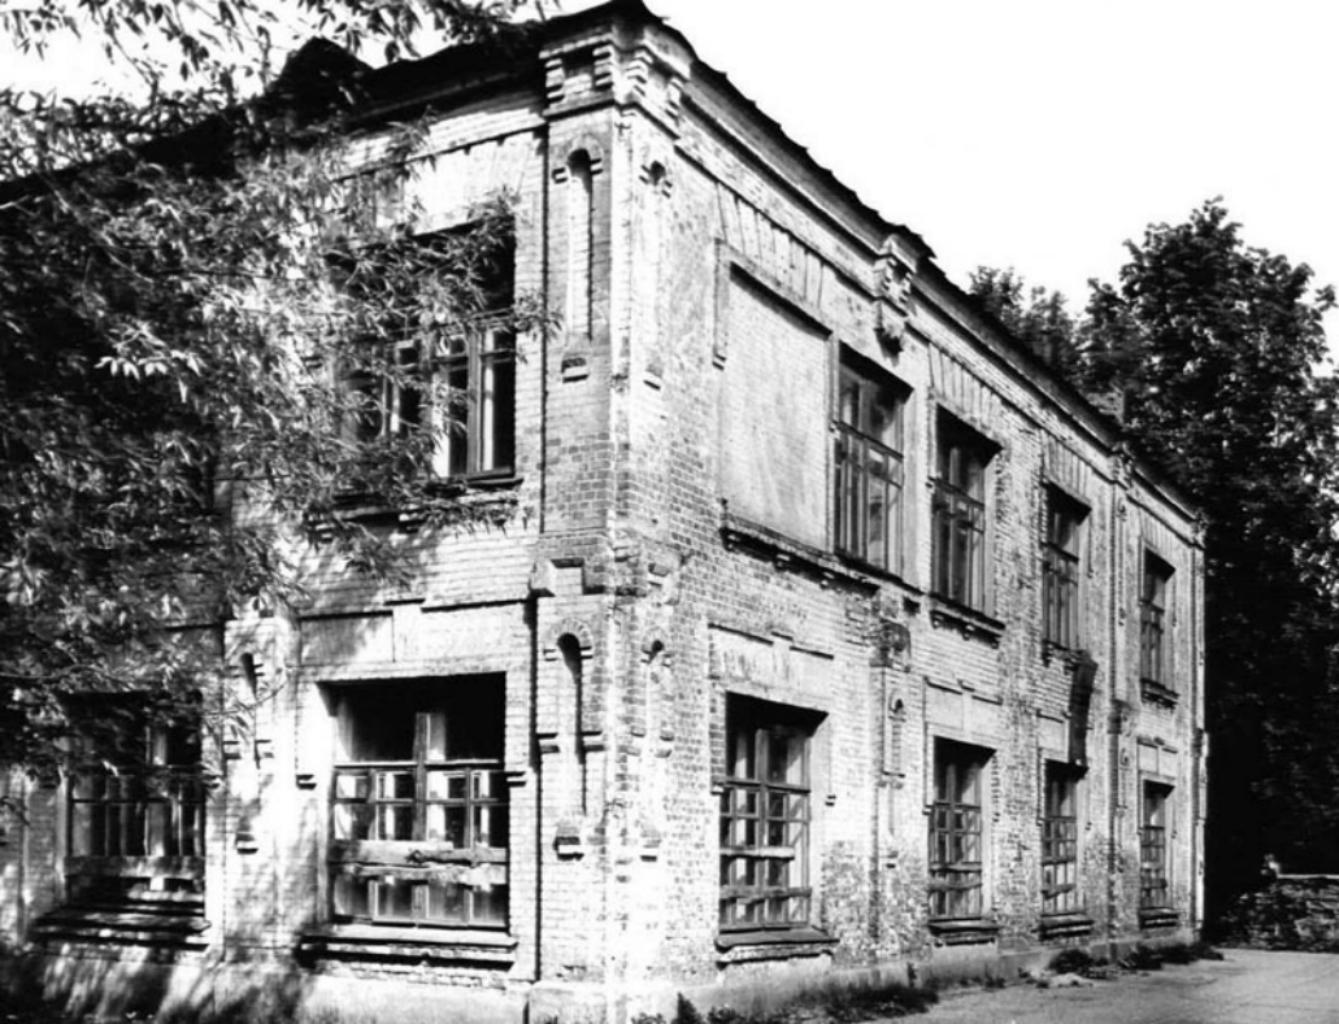
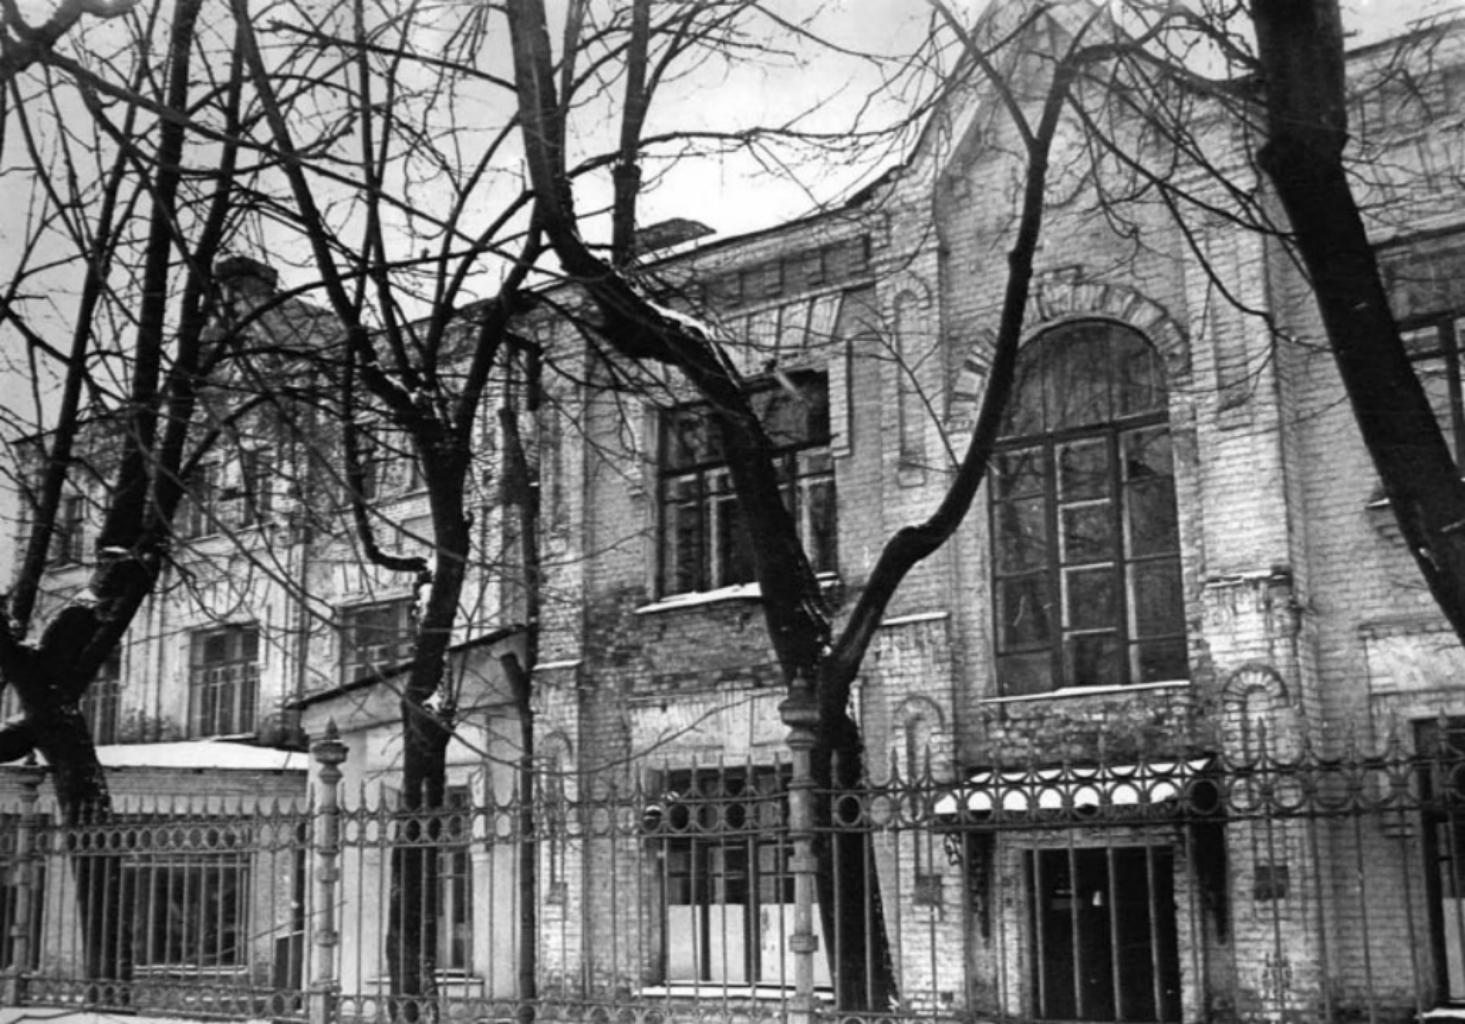
Обширное двухэтажное с трехэтажной центральной частью кирпичное здание. Прямоугольное в плане, вытянуто вдоль поперечной оси, имеет выступающие боковые крылья на главном и противоположном фасадах.

Фасады оформлены одинаково. Они членятся по вертикали лопатками. Основу декора составляют стилизованные наличники окон. Выполнены они в виде широкой выступающей из стены полосы, обрамляющей проем в верхней его части. В наличниках окон второго этажа в верхней части еще выступает полоса прямой клинчатой перемычки.

Фасады не оштукатурены и весь декор выполнен выступающим кирпичом. Боковые фасады оживлены эклектичными аттиками, прорезанными стрельчатыми слуховыми окнами. Декор главного фасада дополняется зонтами слесарно-кузнецкой работы, установленными над фланговыми входными проемами.

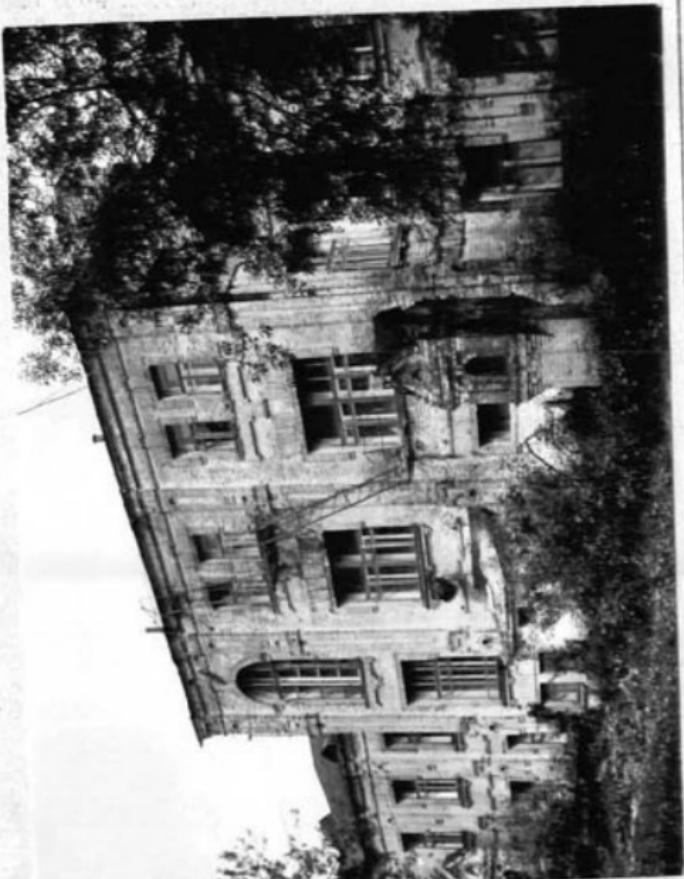
Фото или схематический план

Расположен в комплексе больницы для мастеровых и рабочих. Прямоугольное в плане двухэтажное с трехэтажной центральной частью здание. Объем усложнен ризалитами, имеющими на главном фасаде щипцовые завершения.

Фасады членятся по вертикали лопатками. Все фасады оформлены одинаково. Основу фасада составляют пятачные окна. Внешний вид они в форме пирамиды выступающей из стены полусферой над оконным проемом. Декор главного фасада дополнен зонтиками слесарной работы над входными проемами.
