ПАСПОРТ

Дом М. Ефремова (Дом жилой).

Чувашская Республика, г. Чебоксары, бульвар купца Ефремова, 2/5.

«Дом М. Ефремова» (Дом жилой).

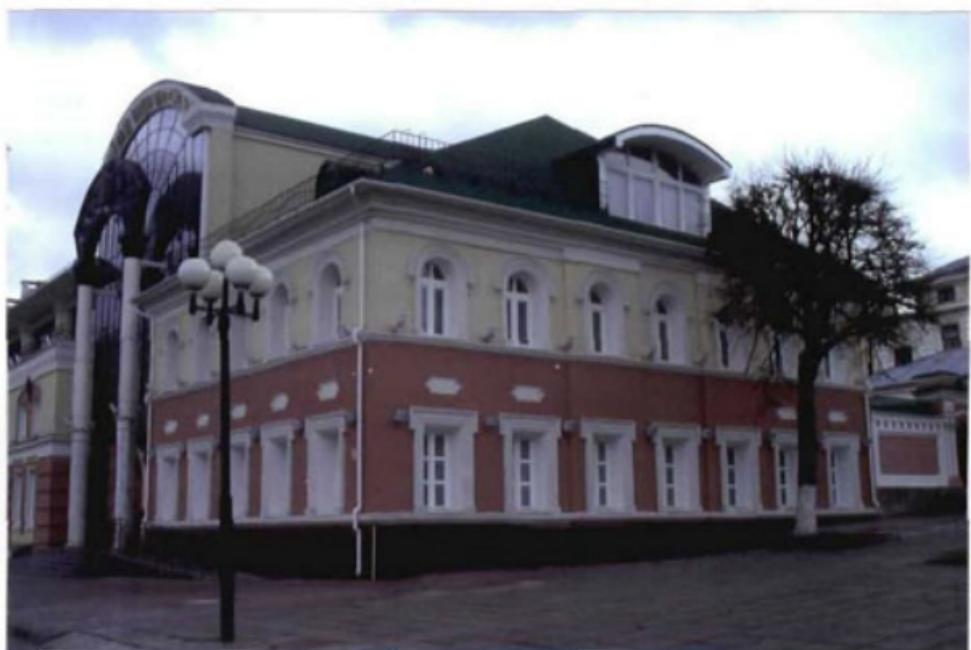
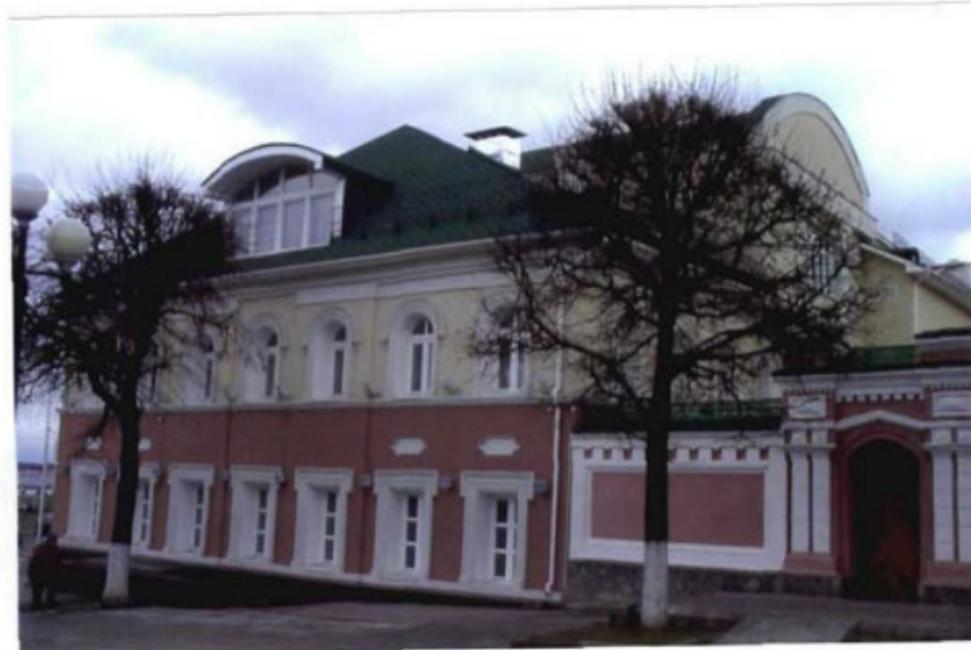
Дом жилой (Дом М. Ефремова), 2-я пол. XIX в.
Чувашская Республика, г. Чебоксары, Бульвар купца Ефремова, 4

Стены гладкие, оштукатуренные. Декоративное оформление достаточно скромное. Горизонтальное членение фасадов осуществляется междуэтажным карнизом и поясом из шестиугольных филенок. Окна первого этажа прямоугольные, декорированные ленточными, профилированными наличниками с «полочкой». Арочные оконные проемы второго этажа подчеркнуты также ленточными профилированными наличниками, но с полукруглыми сандриками, с «гирыками». Стены завершаются профилированным карнизом.

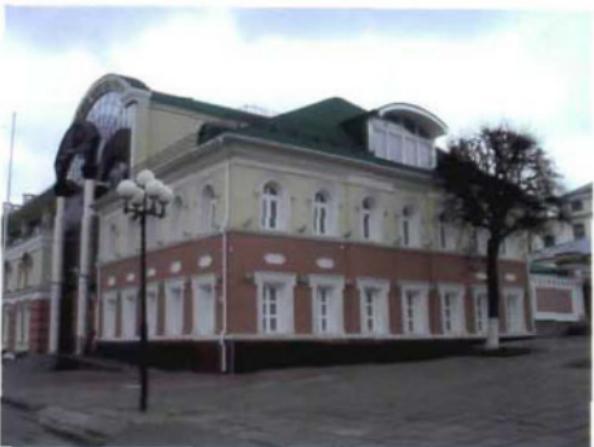
Фото или схематический план

Дом возведен под влиянием господствовавшей в архитектуре того времени эклектики, однако в облике здания заметно влияние традиций классического зодчества. В планировке помещений прямоугольного в плане здания был использована, в основном, анфиладная система организации пространства этажей. Историческая планировка не сохранилась. Главным входом является портал нового здания музея, расположенный со стороны Красной площади.

Стены гладкие, оштукатуренные. Декоративное оформление достаточно скромное. Горизонтальное членение фасадов осуществляется междуэтажным карнизом и пояском из шестиугольных филенок. Окна первого этажа прямоугольные, декорированные ленточными, профилированными наличниками с «полочек». Арочные оконные проемы второго этажа подчеркнуты также ленточными профилированными наличниками, но с полукруглыми сандриками, с «гирьками». Стены завершаются профилированным карнизом. Крыша стропильной конструкции. В ходе реставрационных работ в 2005 г. восстановлено имевшееся ранее мансардное помещение с окном выходящим на бульвар купца Ефремова. Междуетажное и чердачное деревянные перекрытия заменены монолитными. Перекрытия подвала – каменные цилиндрические своды. Помещения подвала приспособлены под размещения кафе. Наибольшая длина здания 12,4 м., ширина (со стороны бульвара купца Ефремова) – 15,2 м.
