ПАМЯТНИКИ ИСТОРИИ И КУЛЬТУРЫ СССР  
(недвижимые)

## П А С П О Р Т

I. Наименование памятника Церковь Михаила Архангела

1689 годIV. Адрес (местонахождение) памятника Владимирская обл., Камешковский р-н,  
(АССР, край, область, район, автономная обл.)село Второе

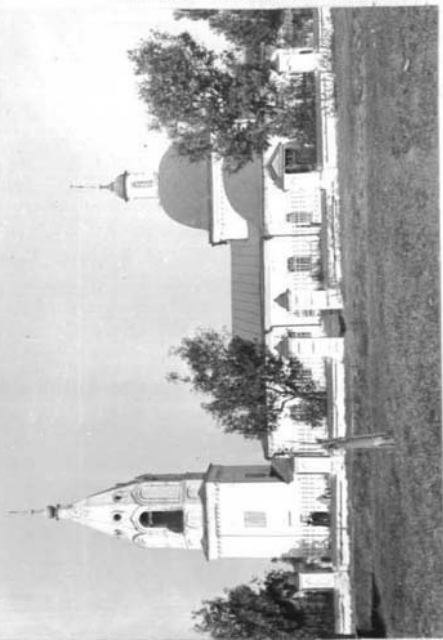
Фото или схематический план

Краткое описание  
**Церковь находится на берегу пруда в центре села.** Это один из немногих, дошедших до нас в первоизданном виде, образцов древнерусского зодчества: приходская сельская церковь "суздальского" типа с сложной трапезной, одноглавая. *сложными образами*

Основной объем — двухсветный четверик с зубчатым карнизным подзором, перекрытый сомкнутым сводом. К нему с трех сторон примыкают полукруглая пристройка, одна из которых — восточная — является апсидой.

Трапезная прямоугольная, удлиненная по главной оси.

Колокольня ярусная, шатровая. Состоит из небольшого восьмерика, стоящего на высоком четверике.

Декорировано здание подкарнизными подзорами и надоконными кокошниками.
