ПАСПОРТ

Артемьевская церковь.*с прикомандированной территорией 20 кв. м.*

1845г.

Ивангородская обл., Гдовский р-н,с. Муромово-Никольское, От. Пик. автобусом 7км.

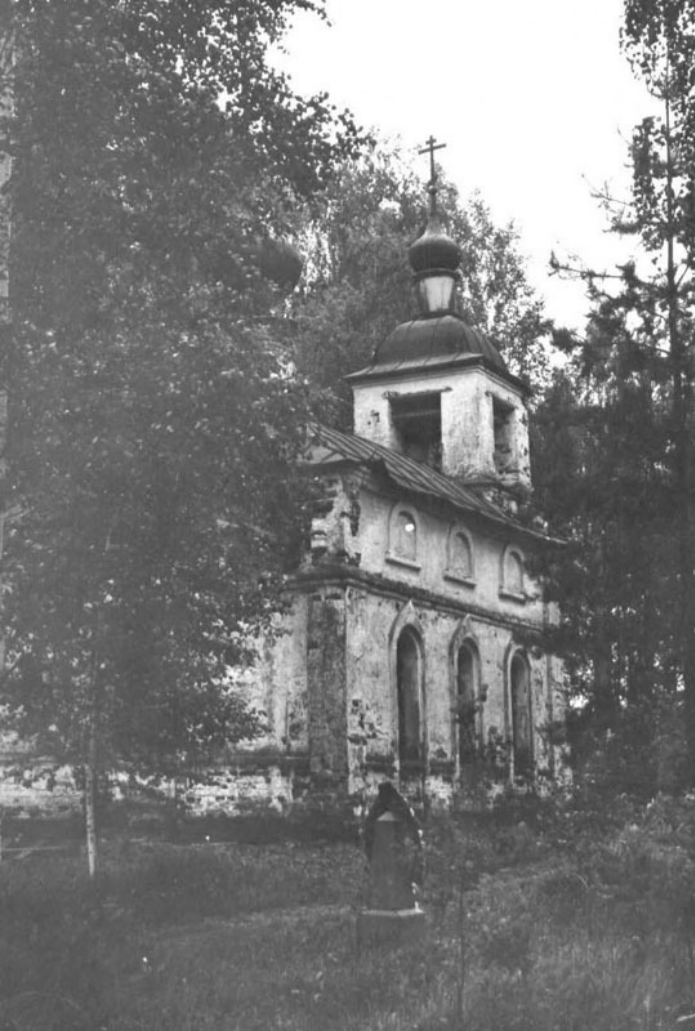
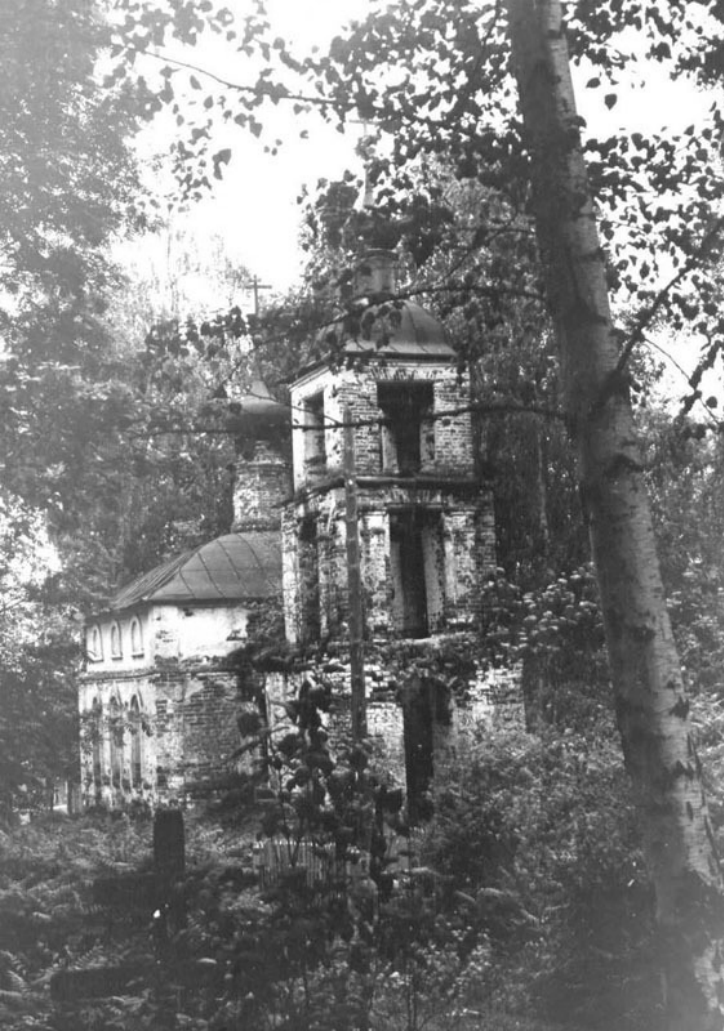
Церковь стоит в глубине кладбищенского участка, ^{ср-ср} у зелени, из села не видна. Здание сложено из кирпича и оштукатурено, декоративные детали покрыты толстым слоем цементной обивки.

Объемная композиция здания, как и его архитектура в целом, носит упрощенный характер. Церковь состоит из бесстолпного одноглавого четверика храма с полукруглой апсидой и трехъярусной колокольни, соединенной с основным объемом небольшим тамбуром. Храм имеет один ярус окон и перекрыт сощитутым сводом, скрытым снаружи высокой парапетной стенкой с лопатки окнами на боковых фасадах и четырехскатной кровлей. Боковые двери отсутствуют.

Внешняя обработка здания проста до примитивности, детали предельно огрублены. Архангельский прием обработки углов лопатками сочетается с характерной для середины XIX в. формой оконных проемов (с полукруглой перемычкой) и плоскими наличниками с килевидным верхом. Фасады расчленены горизонтальными тягами, проходящими на уровне подоконников и пят сводов. Тяги, как и венчающий карниз, образованы напуском рядов кирпича. Декоративный кирпич отсутствует.

Объем колокольни складывается из трех убывающих по объему четвериков, отделенных друг от друга элементарными по профилю кирпичными тягами. Нижний ярус имеет три арочных прохода. Два верхних прорезаны прямоугольными проемами с клинчатymi перемычками, уложенными по доске. Все межъярусные перекрытия, как и лестницы, были деревянными. Колокольня покрыта четырехскатной вошпистой кровлей, устроенной по деревянному каркасу, и завершена главкой на каркасной, обшитой железом шейке. Первый и третий ярусы полностью лишены декора. Во втором ярусе проемы обрамлены лопатками, которые перехвачены валиком и завершены карнизом из двух рядов кирпича.

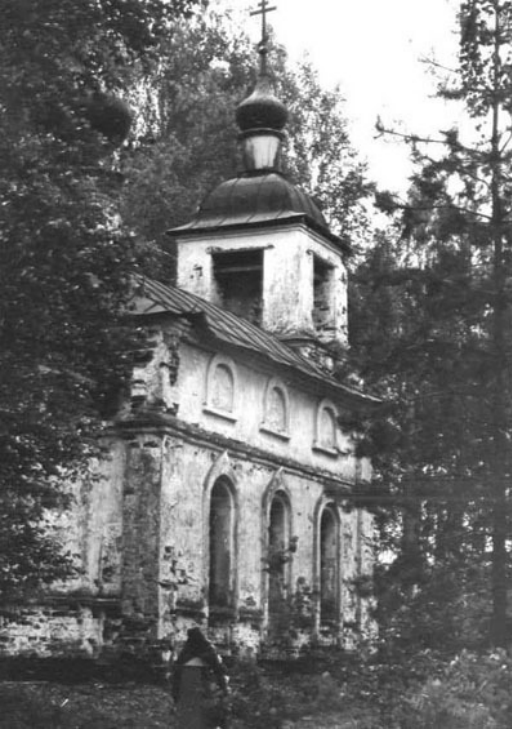
Здание кирпичное, оштукатуренное. Объемная композиция здания как и его архитектура в целом носит упрощенный характер. Церковь состоит из бесстолпного одноглавого четверика храма с полукруглой апсидой и трехъярусной колокольни, соединенной с основным объемом небольшим тамбуром. Храм имеет один ярус окон и перекрыт сомкнутым сводом, скрытым снаружи высокой парапетной стенкой с ложными окнами на боковых фасадах и четырехскатной кровлей. Здание архаизирующего направления в провинциальной архитектуре XIX в.
