ПАСПОРТ

I. НАИМЕНОВАНИЕ ПАМЯТНИКА Преображенская церковь с приделом

IV. АДРЕС (местонахождение) ПАМЯТНИКА Ивановская область, Тейковский район,  
село Обезово. От города Тейкова до г. Иваново - 35 км. От Иваново  
далее автобусом 60 км.

## УЧЕТНАЯ КАРТОЧКА Преображенская церковь.

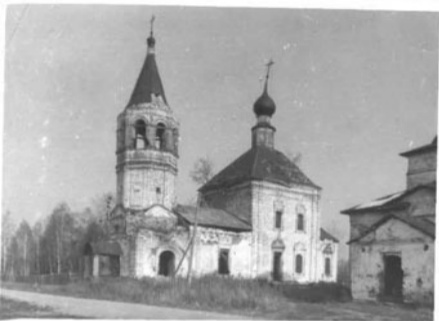
Фото и/или схематический план

Церковь сложена из кирпича (размером 30x15x7,5) и побелена. Композиция церкви отличается большой компактностью масс и вертикализмом пропорций. Она состоит из 2-х светного, одно апсидного храма, небольшой трапезной и шатровой столпообразной колокольни, поставленной над притвором. Высокий четверик храма перекрыт 4-х скатной кровлей и двухъярусным барабаном главки. Внутри четырехгранный сомкнутый свод храма прорезан световым барабаном, отверстие которого имеет необычную квадратную форму. Все объемы нижнего яруса церкви имеют одну высоту и едва достигают середины четверика храма. Особенно замечательна церковь своим наружным убранством, в котором сильно чувствуется влияние суздальской архитектуры ХУПв. Декорация отличается большой насыщенностью форм и состоит из нарядных наличников окон, персективных порталов, рустованных лопаток, многочисленных карнизов и т.д. Внутри сохранилась живопись I пол. XIXв. Памятник отличается высоким исполнением, которое проявляется, как в строительной технике, так и во всем индивидуальном облике здания.
