## П А С П О Р Т

I. НАИМЕНОВАНИЕ ПАМЯТНИКА Верхняя Балкария, Башня АмурхановыхII. ТИПОЛОГИЧЕСКАЯ  
ПРИНАДЛЕЖНОСТЬ

**УЧЕТНАЯ КАРТОЧКА**  
**Верхняя Балкария. Башня Армирхановых**

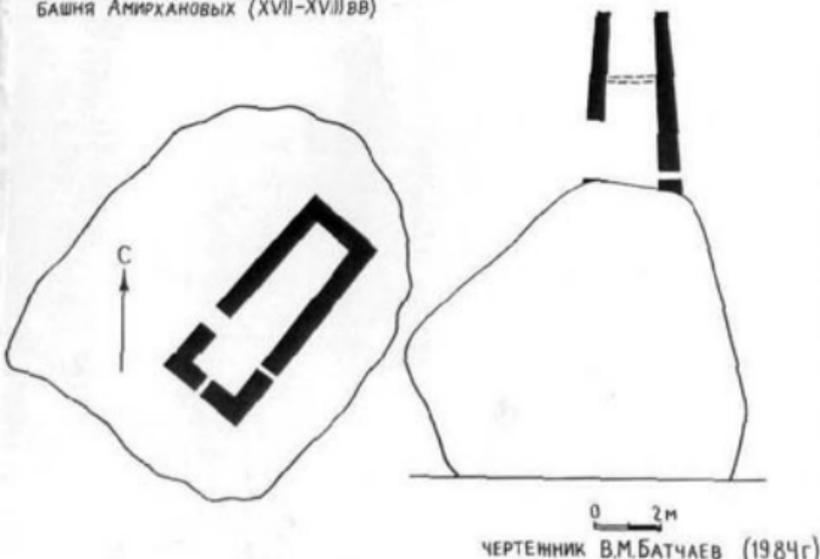
КАБАРДИНО-БАЛКАРСКАЯ АССР  
 СОВЕТСКИЙ Р-Н, с. Верхняя Балкария  
 БАШНЯ АМИРХАНОВЫХ (XVII-XVIII вв.)

Башня сооружена на валуне высотой 8 м и длиной около 12 м. В плане она представляет неправильный прямоугольник со сторонами 7,3 x 2,6x2,9. Стены возведены из слабо обработанного камня на растворе и оштукатурены, толщина их 80 см. По направлению кверху корпус башни несколько сужается. Максимальная высота ее около 5 м. Входной проем высотой 1,8 м и шириной 70 см. устроен в северо-западной стене. В юго-западной и юго-восточной стене имеется по одной бойнице размерами 40 x 45 см и 40 x 30 см. В современном состоянии (после реставрации 1959 г.) башня имеет 2 этажа, но о ее первоначальном виде нет никаких сведений. Башня окружена развалинами многочисленных жилых и хозяйственных построек, сложенных сухой кладкой, не оштукатуренных. Памятник имеет большое значение для изучения балкарского зодчества последних столетий.
