ПАСПОРТ

I. НАИМЕНОВАНИЕ ПАМЯТНИКА ц. Михаила Архангела

1864 г.

IV. АДРЕС [местонахождение] ПАМЯТНИКА с. Кевда Вершина

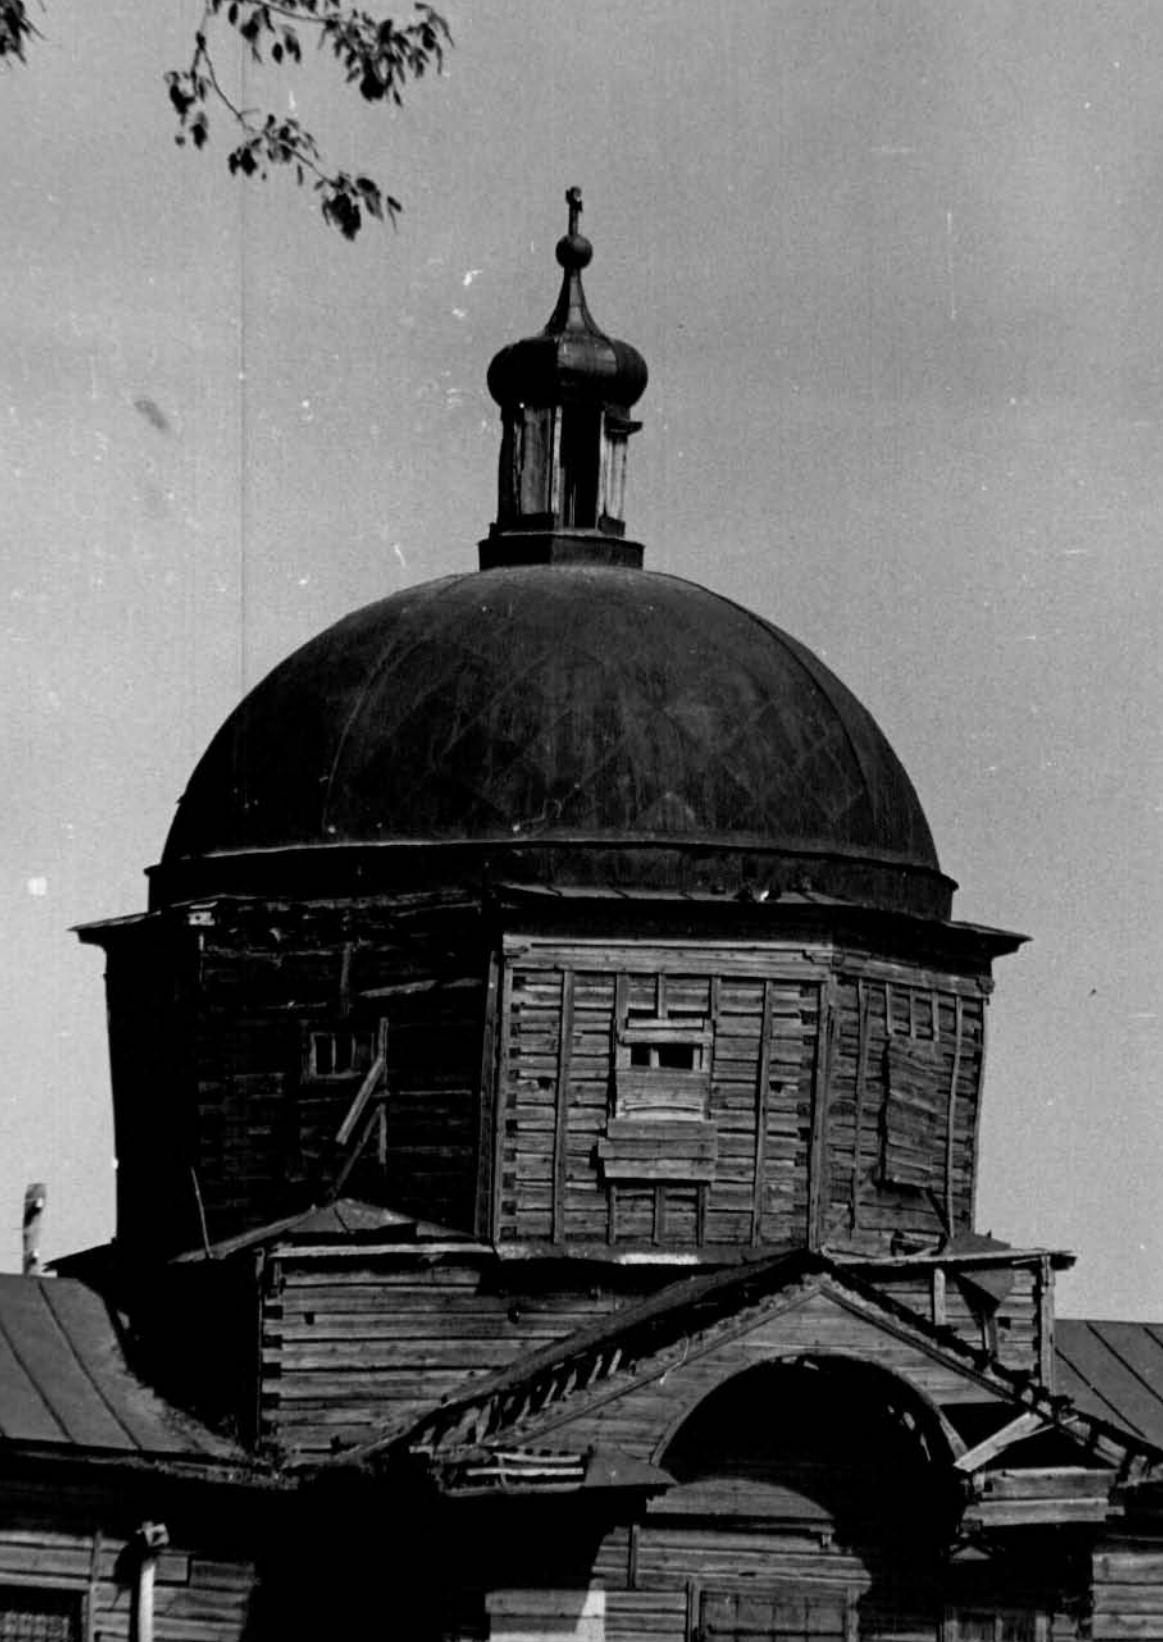
Тенгемская область
Великий район
с. Кевде Вуринна
Деревянная церковь Архангельская, 1864г.
Забиршэте кресты

Декор отсутствует как снаружи, так и изнутри. Полы деревянные. В некоторых окнах сохранились металлические решетки из вертикальных прутьев-копий, пересеченных в четырех местах двойными горизонтальными прутьями с кольцами и крестами между ними. Покрытие купола, возможно, первоначальное. Фундамент кирпичный.

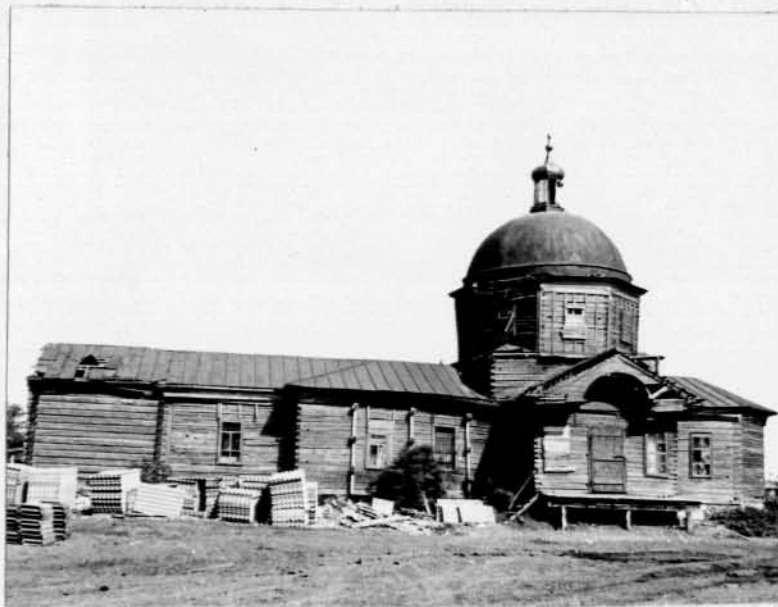
Фото или схематический план

Церковь деревянная рубленая "в обло" со следами обшивки, стоит посреди села на плоском рельефе.

Храм типа "восьмерик на четверике" с пятигранной абсидой и прирубленными приделами, трапезная, колокольня с прирубленными ~~хоровами~~ притвором. Верхние ярусы колокольни утрачены. Храм перекрыт "небом" и покрыт куполом с луковкой. Приделы имеют выносные фронтоны, когда-то поддерживаемые колоннами, с арочной врезкой в центральной трети. Стены стесаны с обеих сторон, кроме стен притвора. Крытые купола, возможно, первоначальные. Остальные поздние. Подшивка потолков утрачена, как и столярные изделия.
