# ПАМЯТНИКИ ИСТОРИИ И КУЛЬТУРЫ РФ (недвижимые)

## ПАСПОРТ

Флагель офицерский

г. Хабаровск, ул.Серышева, 2

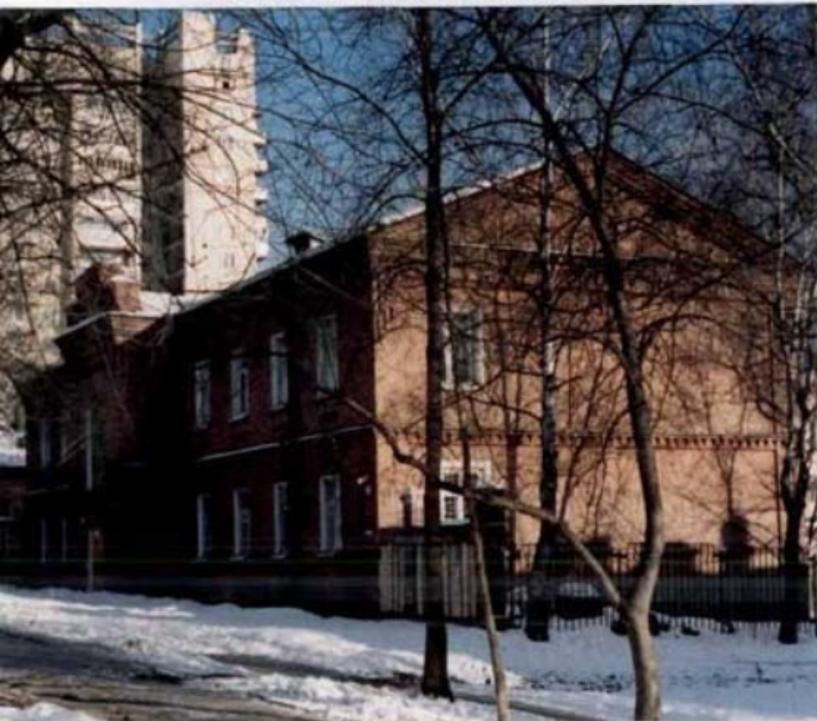
Фото или схематический план

**Здание военного  
ведомства**, выполненное в  
формах эклектики с сохранением  
классицистической традиции.  
Двухэтажный прямоугольный в плане  
(габариты - 29,3 x 15,2 м) кирпичный  
дом с подвалом поставлен главным юго-  
восточным фасадом на красной линии  
ул. Серьшева. Симметричный объем с  
осевыми лестничными ризалитами,  
увенчанными невысокими аттиками  
имеет двускатную крышу с торцовыми  
фронтонами. Стены в лицевой цепной  
кладке поставлены на ленточный  
бутовый фундамент и облицованный  
гранитом кирпичный цоколь. Дом имеет  
угловые лопатки, подоконный карниз 1-  
го этажа, междуэтажный и широкий  
венчающий карнизы, выполненные с  
применением лекального кирпича.  
Первоначальные оконные проемы с

клинчатой и лучковой перемычками регулярно расположены на главном и дворовом фасадах. Окна подвала имеют необычное трапециевидное расширение проема кверху в верхней части. Лестничный объем сохранил первоначальные лестницы с бетонными маршами и кованными ограждениями. Перекрытия этажей выполнены кирпичными сводами по стальным балкам.
