ПАСПОРТ

I. НАИМЕНОВАНИЕ ПАМЯТНИКА Башня Соевая № I кII. ТИПОЛОГИЧЕСКАЯ
ПРИНАДЛЕЖНОСТЬ

Чи АССР, Ачхой-Мартановский р-н, с. Хайбахой, комплекс I, башня боевая № I.

УЧЕТНАЯ КАРТОЧКА

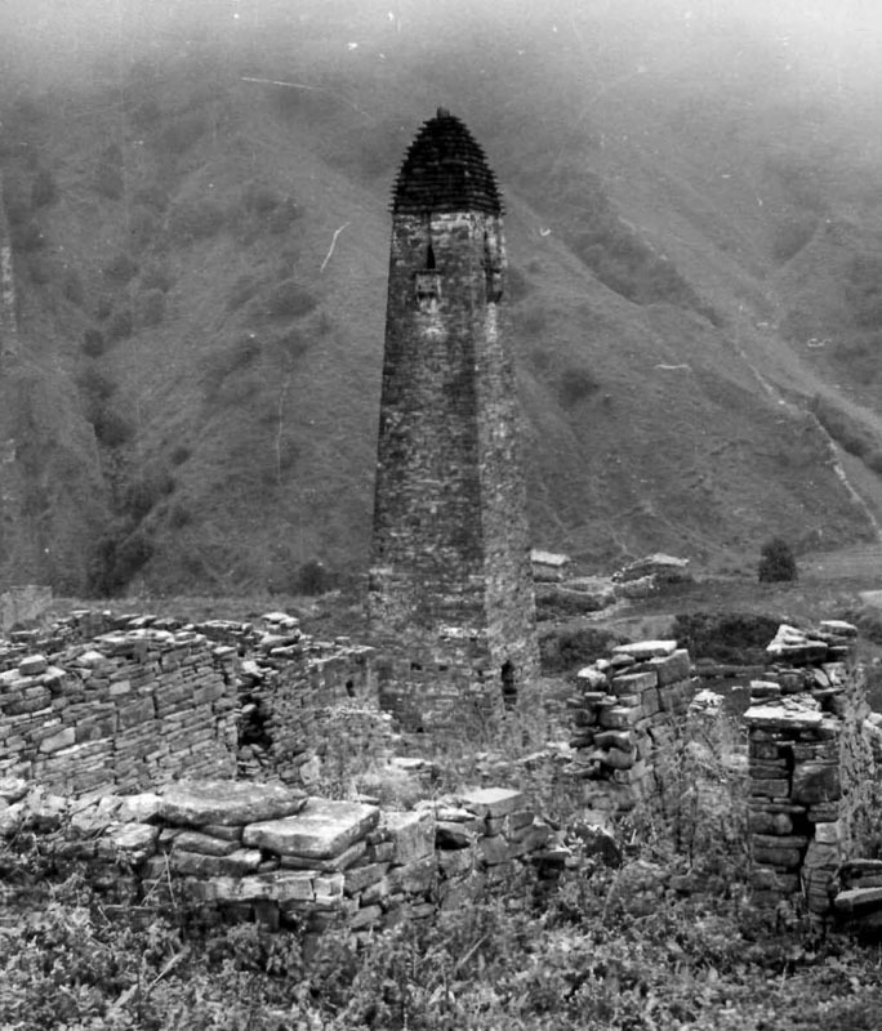
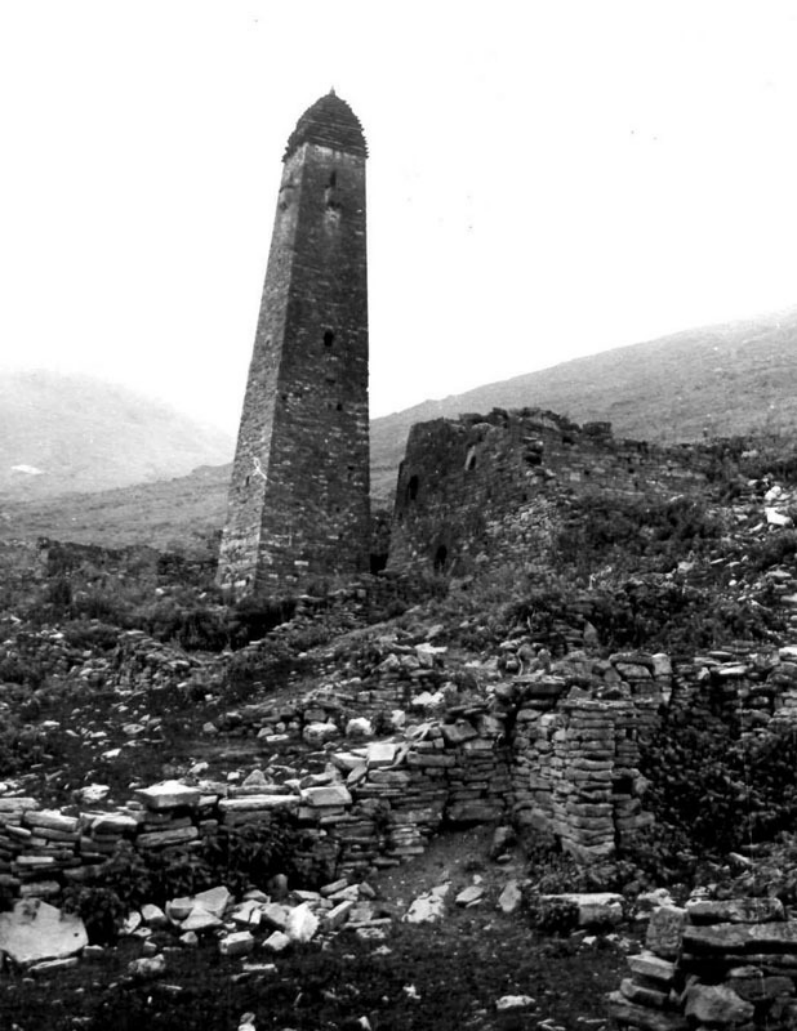
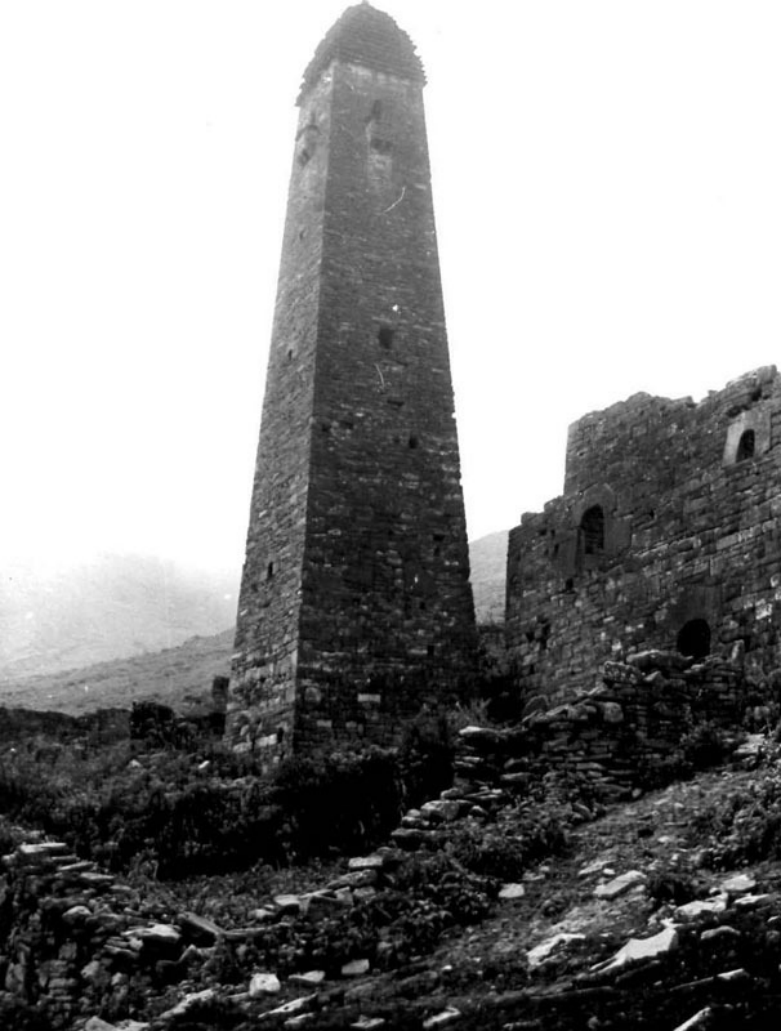
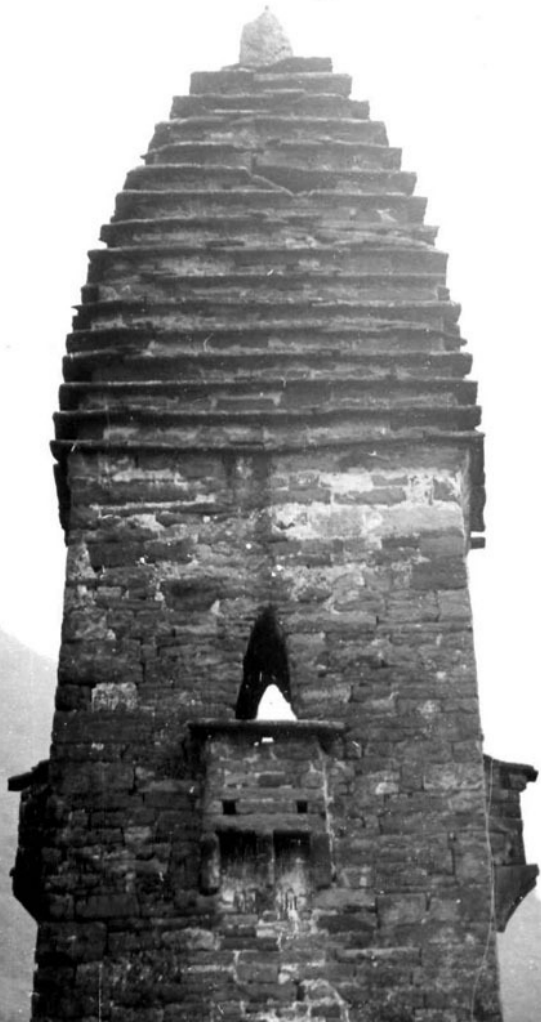
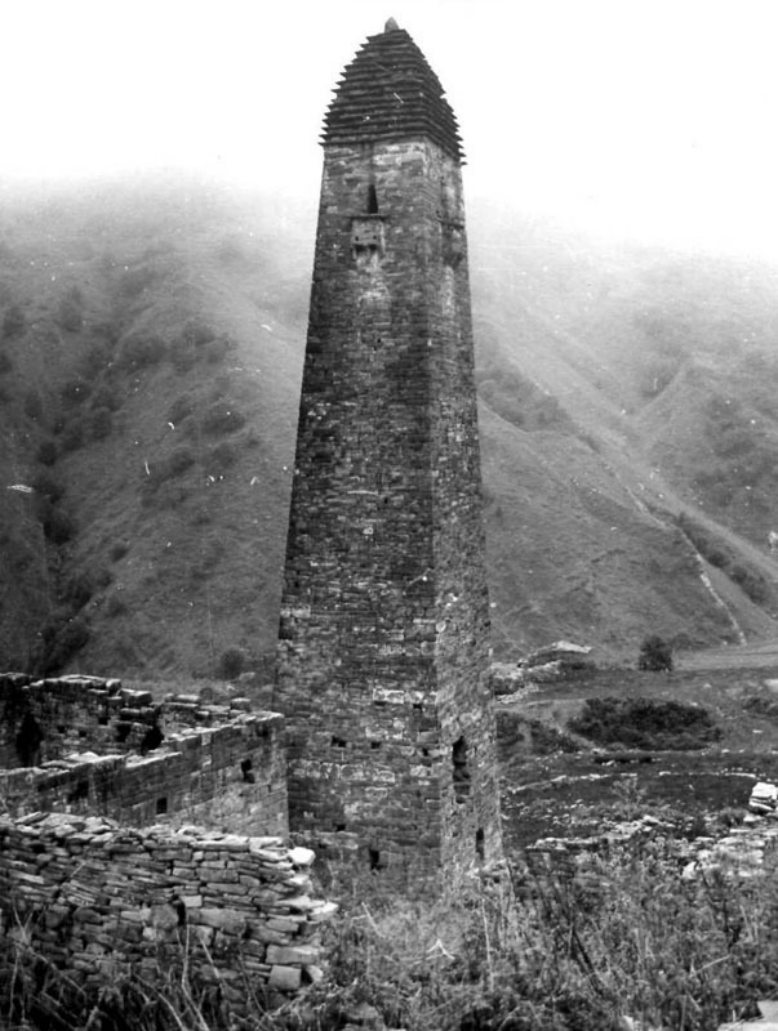
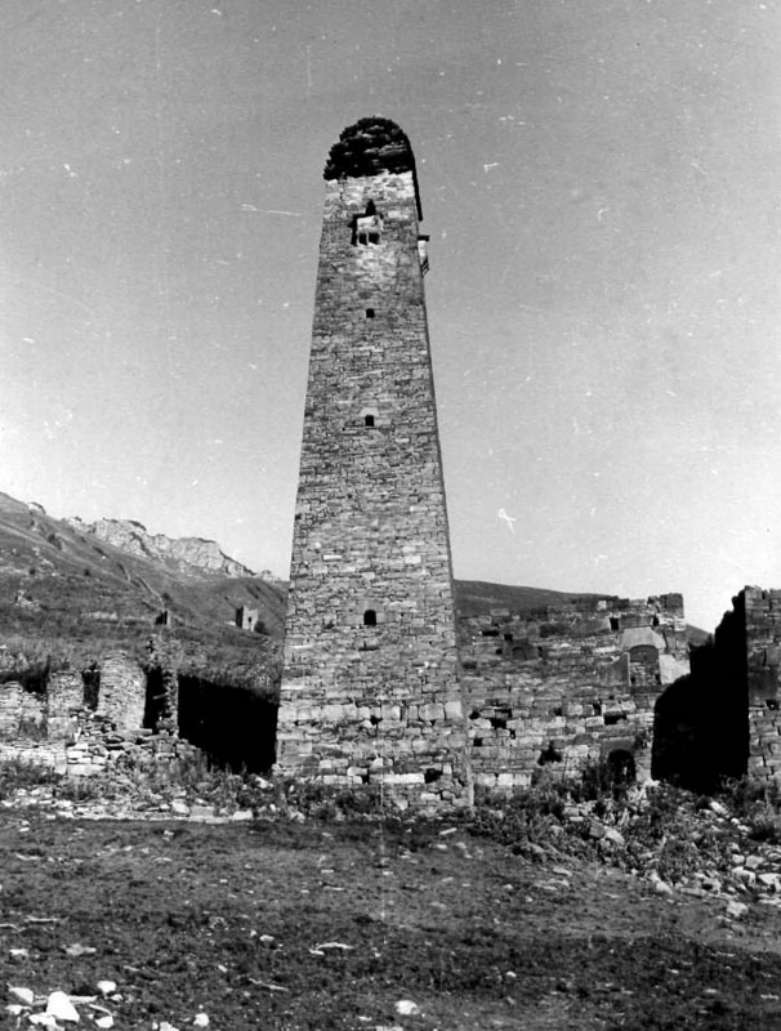
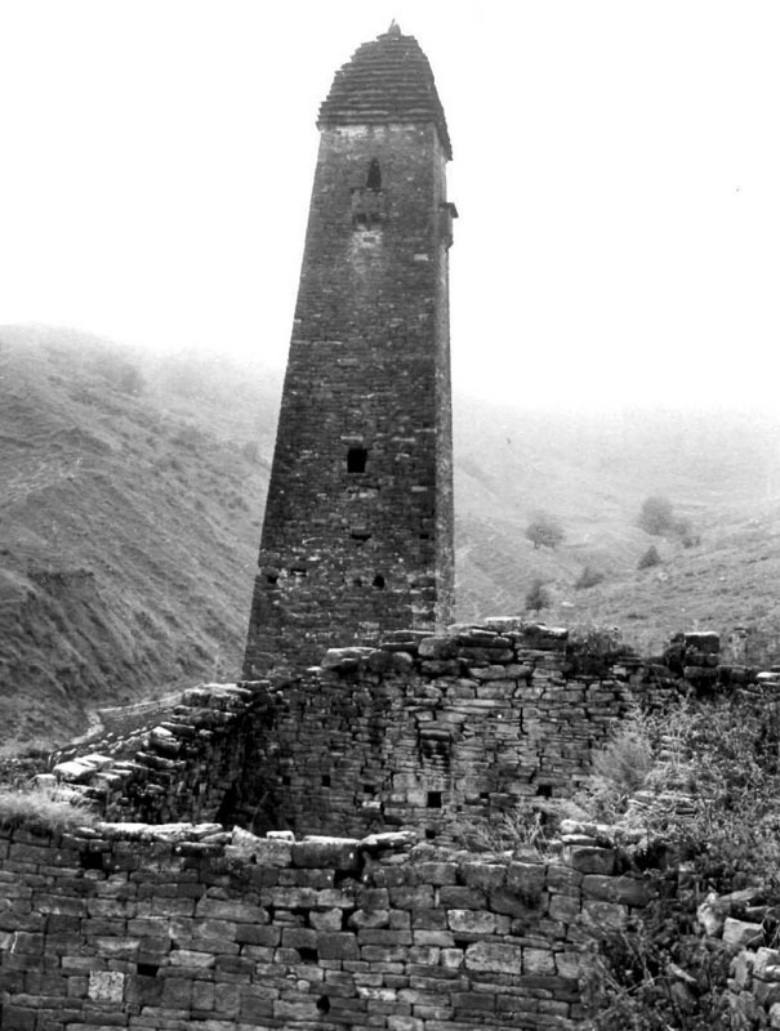
На западной стене на уровне первого яруса сделаны два пролома, небольшой пролом на восточной стене на уровне третьего яруса. Вход в башню на восточной стене заложен. Из наружной кладки выбито несколько камней. Перекрытия второго и третьего ярусов разрушены.

Башня боевая № I расположена в центральной части комплекса I селения Хайбахой. Стоит в нижнем ряду застройки, в группе жилых башен № 2 и № 3. Построена на площадке со спокойным рельефом. Башня ориентирована по сторонам света своими стенами. Башня пятиярусная, высота ее со шпилем около 20 м. Стены имеют легкое сужение кверху. Размеры башни в плане на уровне первого яруса 4,9 x 4,7 м. На уровне пятого яруса размеры по наружным стенам 3,25 x 3,15 м. Кладка стен из некрупных камней, в основании лежат массивные каменные блоки. Толщина стен на уровне первого яруса 0,97 м. Башня завершается пирамидально-ступенчатым покрытием. Конструкция покрытия сделана из плит черного сланца путем напуска. Чешуйки ступенек /их шестнадцать/ из сланца перемежаются рядами камней из песчанистого известняка, из которого выложены и стены башни. Венчает покрытие шпиль /цогол/ — каменный столбик округлой формы высотой 0,35 м и диаметром 0,20 м.

Вход в башню на восточной стене на высоте 3,75 м. Размеры проема 0,95 x 0,6 м. Перемичка проема сделана в виде арки из двух каменных плит. Они опираются на массивные каменные плиты, обрамляющие проем. На левой полуарке выбит петроглиф /неразличимый снизу/ —

На пятом ярусе каждой стены на высоте 13 м от земли расположены боевые балкончики-машикулы. Машикуль сделан на трех консольно выступающих балках со скосами. Его размеры: высота 1,0 м, ширина 0,9 м. Машикуль выступает из стены на 0,8 м. На балкончик вх через проем с ложнострельчатой аркой.

Интерьер первого яруса перекрыт каменным сводом по двум пересекающимся ребрам-аркам. В северо-восточном углу виден лаз, через который первый ярус сообщался со вторым. На стенах штукатурка с покраской коричневым тоном. На южной стене первого яруса имеются две бойницы.
