П А С П О Р Т

Церковь Петра и Павла

УЧЕТНАЯ КАРТОЧКА

I. НАИМЕНОВАНИЕ ПАМЯТНИКА Церковь Архангела Михаила

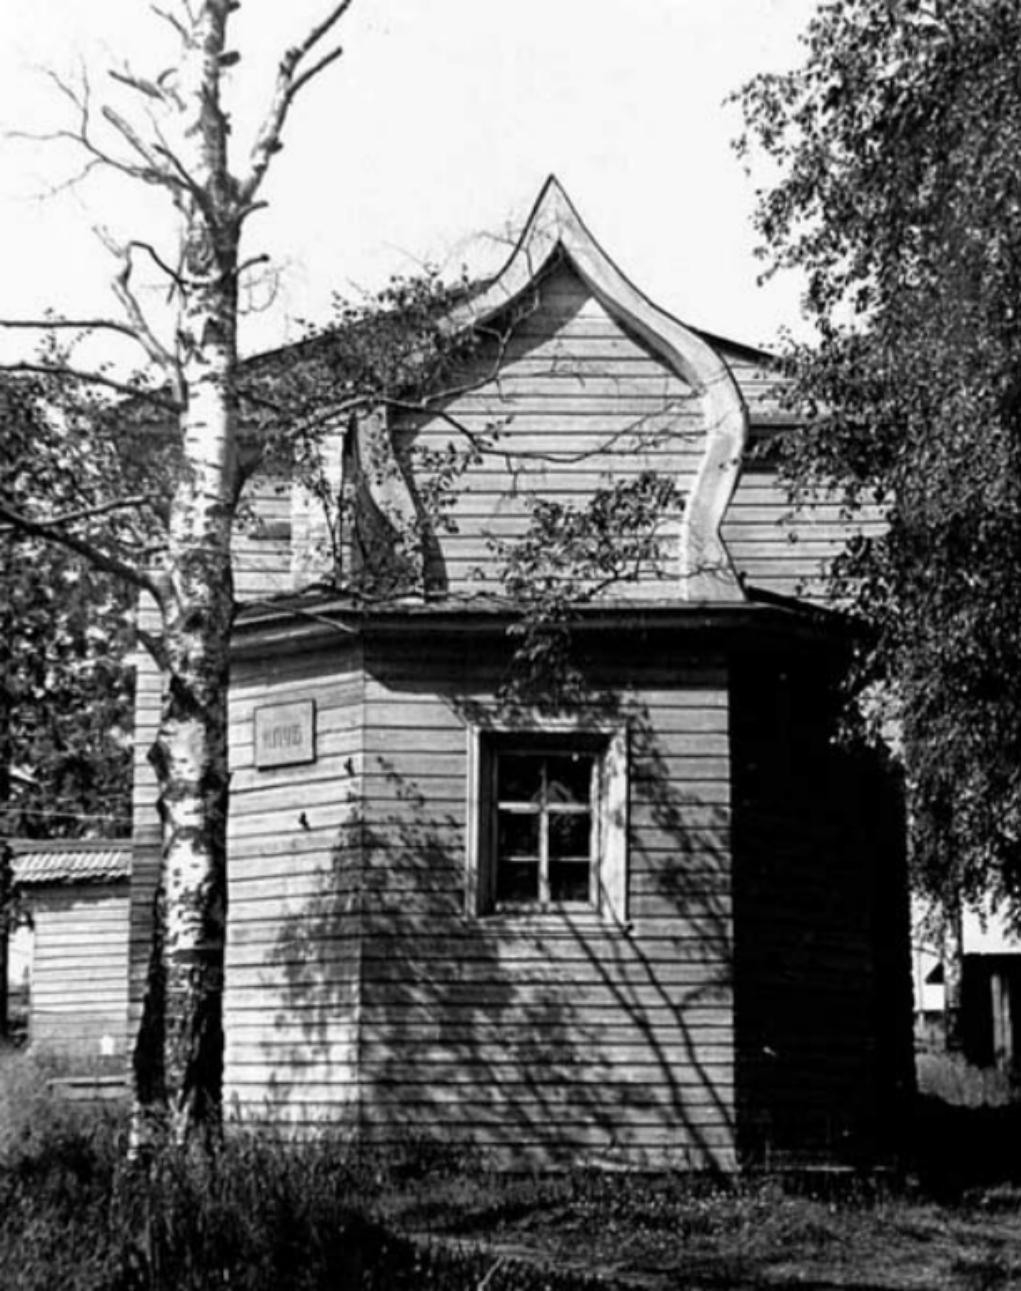
Обмеры здания — 1

В плане четырехъярусная церковь и трапезная составляют единую пространственную композицию / за вторым светом с проездами лишь восточные боковые, западные покосы, западные - поздние /.

Четверик - 652x650.

Апсида - 245x194x355x194x245.

Трапезная - 1157x680.

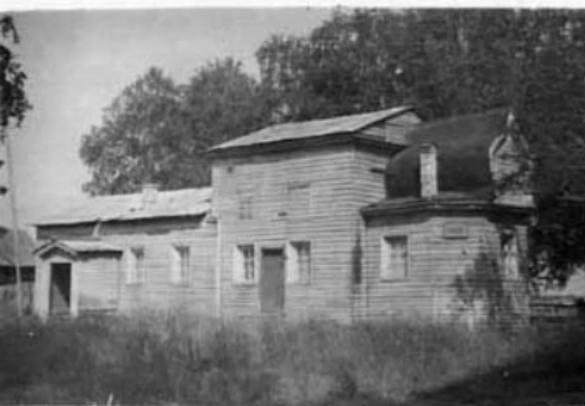
Фото или схематический план

Деревянная церковь типа "восьмерик на четверике", с шатровым покрытием, пятигранной апсидой, крытой бочкой, и трапезной. Типичный для Архангельской области образец деревянной шатровой церкви типа "восьмерик на четверике" I-й половины XIX века.

Рублена "в обло" из бревен $D=23-25\text{см}$ Обшита тесом без пилляр. Поставлена на валуны. Покрыта железом и шифером. Декор отсутствует.

Утрачен восьмерик с шатровым покрытием. Кна второго света зашты тесом. С юга пробит вход с односходным крыльцом для кинобудки и поставлены печи.
