## ПАСПОРТ

Церковь Покрова Пресвятой Богородицы

1827 г; вт. пол. XIXв

Московская обл. Талдомский р-н, г. Дубна

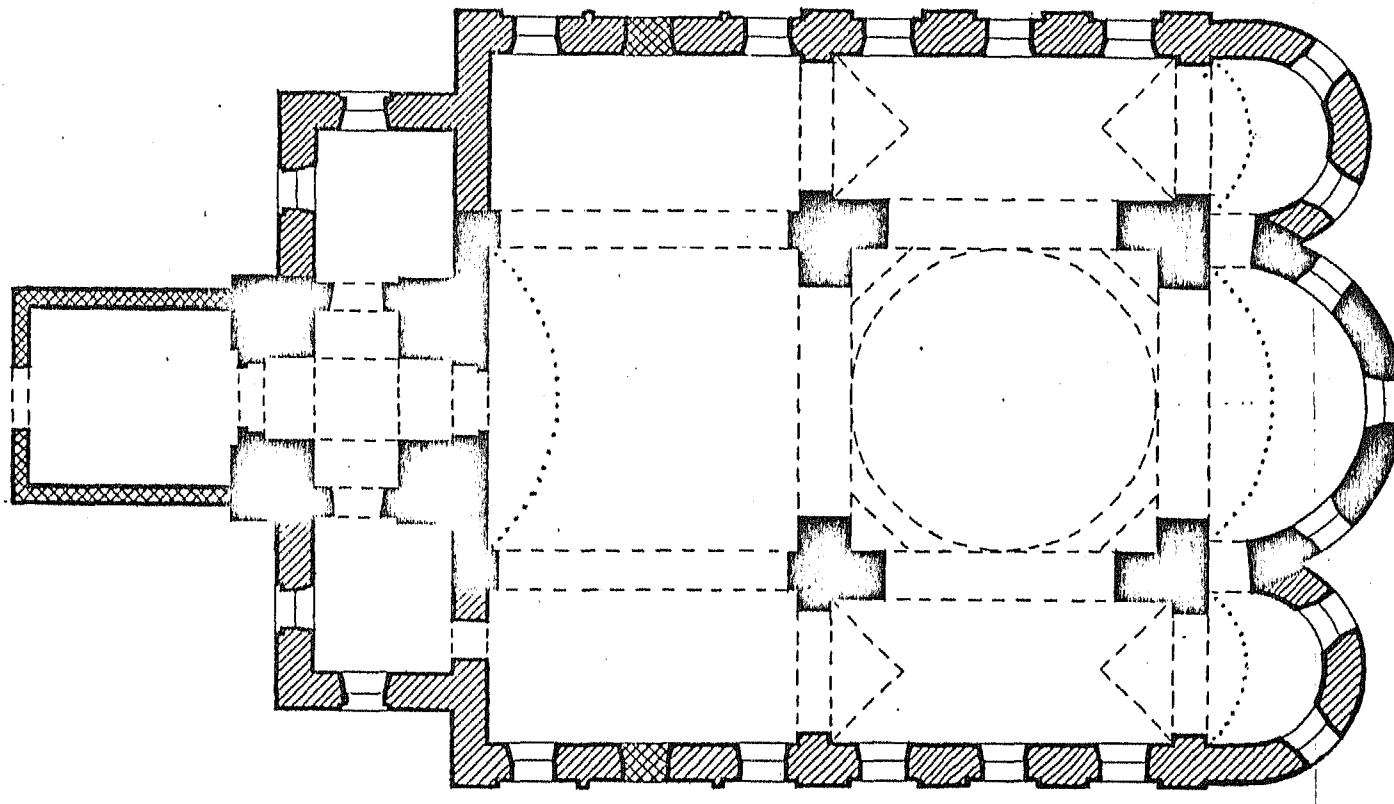
Церковь Покрова Пресвятой Богородицы  
1827 г.

Церковь, выстроенная по обычной трёхчастной схеме, первоначальной включала высокий, квадратный в плане четверик основного объёма, одну полукруглую абсиду, квадратную в плане трапезную, по ширине практически равную храму и колокольню, в плане также представляющую собой квадрат. Основной объём завершён сравнительно невысоким куполом, так что доминирующей вертикалью здания является стройная трёхярусная колокольня. Во второй половине XIX века с северной и с южной стороны здания были выстроены симметричные одноэтажные пристройки. В результате в настоящее время церковь имеет три полукруглые абсиды, квадратную трапезную и квадратную

кладка 1827 г.

кладка вт. пол. XIX в.

кладка XX в.

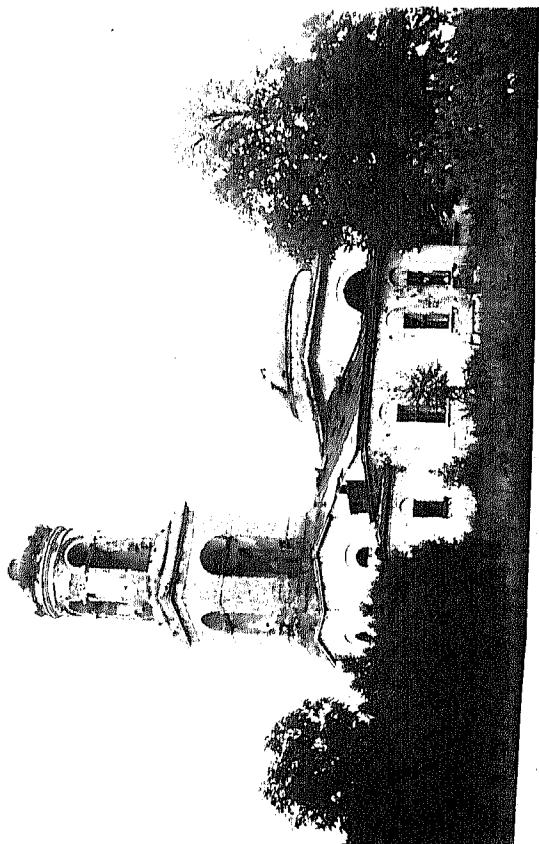
Фото или схематический план

Церковь Поквали просвятой Богородицы выстроена в 1827 г. в имении князей Вяземских. Памятник расположен на мысу при впадении р.Лубы в Волгу, на месте древнего городища. Кирпичный храм на белокаменном цоколе наряду с основной частью, состоящей из колокольни, высокого Свостоликого четверика, перекрытого именной ротондой, и одной полукруглой апсида включает и более поздние пристройки, идущие вдоль всего здания. Памятник решен в стиле "ампир" с некоторыми упрощениями трактовкой, характерной для провинциальной архитектуры. Трехярусная колокольня с кругами в плане верхним ярусом очень типична для начала XIX века. Перекрытие основного объема решено пустотой перехода четверика в два последовательные сужающиеся восьмерика, низкая и завершенная низкой ротондой и куполом.
