ПАСПОРТ

Церковь Богородицкая

1904г.

Башкирская АССР, Бирский район,

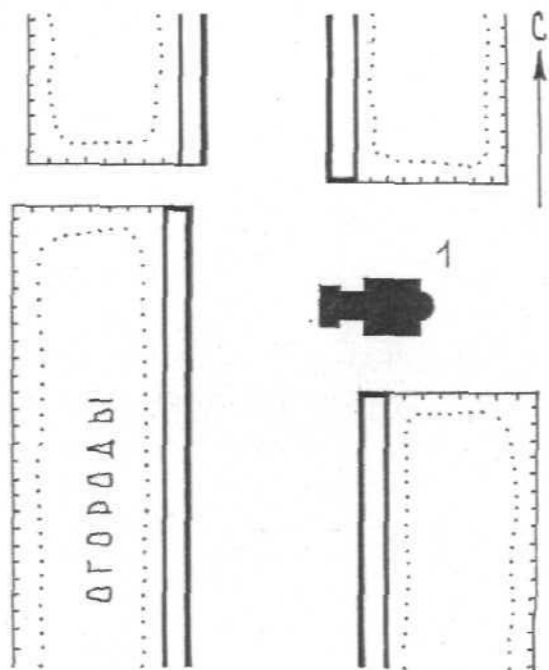
БАССР БИРСКИЙ РАЙОН с. ЕМАШЕВО
ЦЕРКОВЬ БОГОРОДИЦКАЯ 1904 г.
ГЕНПЛАН

1 ЦЕРКОВЬ

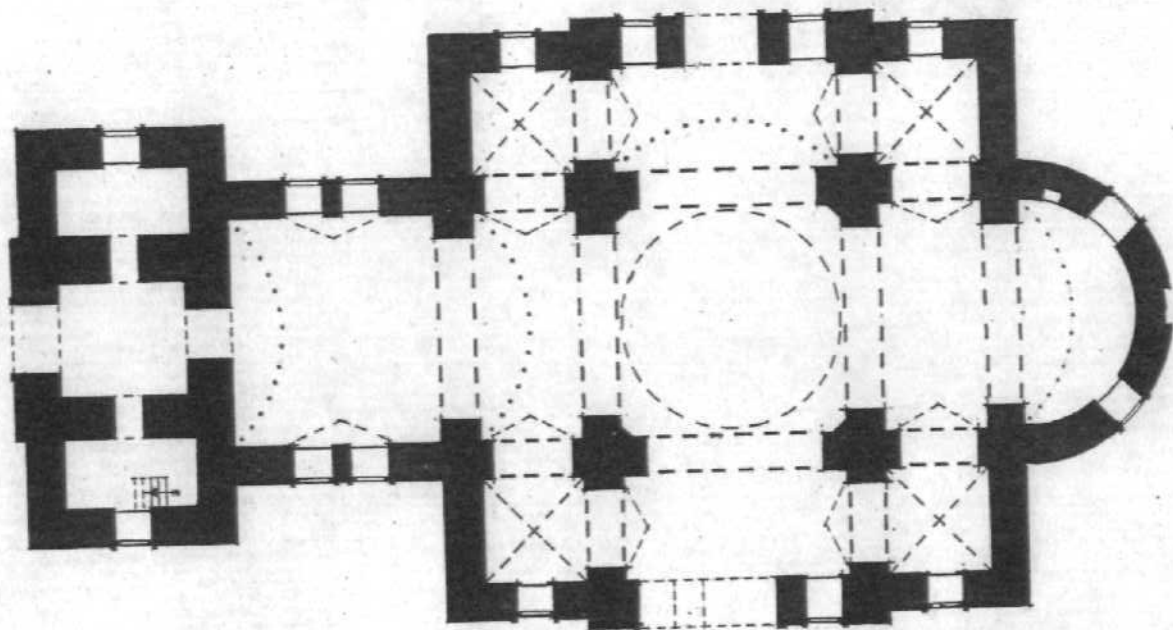
БАССР БИРСКИЙ РАЙОН с. ЕМАШЕВО
ЦЕРКОВЬ БОГОРОДИЦКАЯ 1904г.
ПЛАН

Одноглавый храм с полукруглой апсидой соединен небольшой узкой трапезной с колокольной. Квадратный в плане четверик несет крупный восьмигранник на глухом квадратном основании, завершенный восьмилотковым куполом. Все проемы арочные. Центральная часть боковых фасадов четверика и западный первого яруса колокольной выделены небольшими ризалитами, в которых расположены входы. Места сочленения четверика и трапезной подчеркнуты небольшими выступами, образующими выпущенный угол.

Высокие арки, покоящиеся на четырех крещатых, со скошенными углами, столбах делают целостным светлое пространство храма. Переход к восьмерику осуществлен при помощи парусов. Перекрытия сводчатые с распалубками. В средних пролетах храма и трапезной цилиндрические, по углам храма — крестовые. Апсида перекрыта конхой.

В нижнем ярусе колокольни и примыкающих к ней объемах перекрытия плоские. С южной стороны расположена лестница к ярусам звона, с северной - сторожка.

Габариты здания в плане 31 x 16 м.

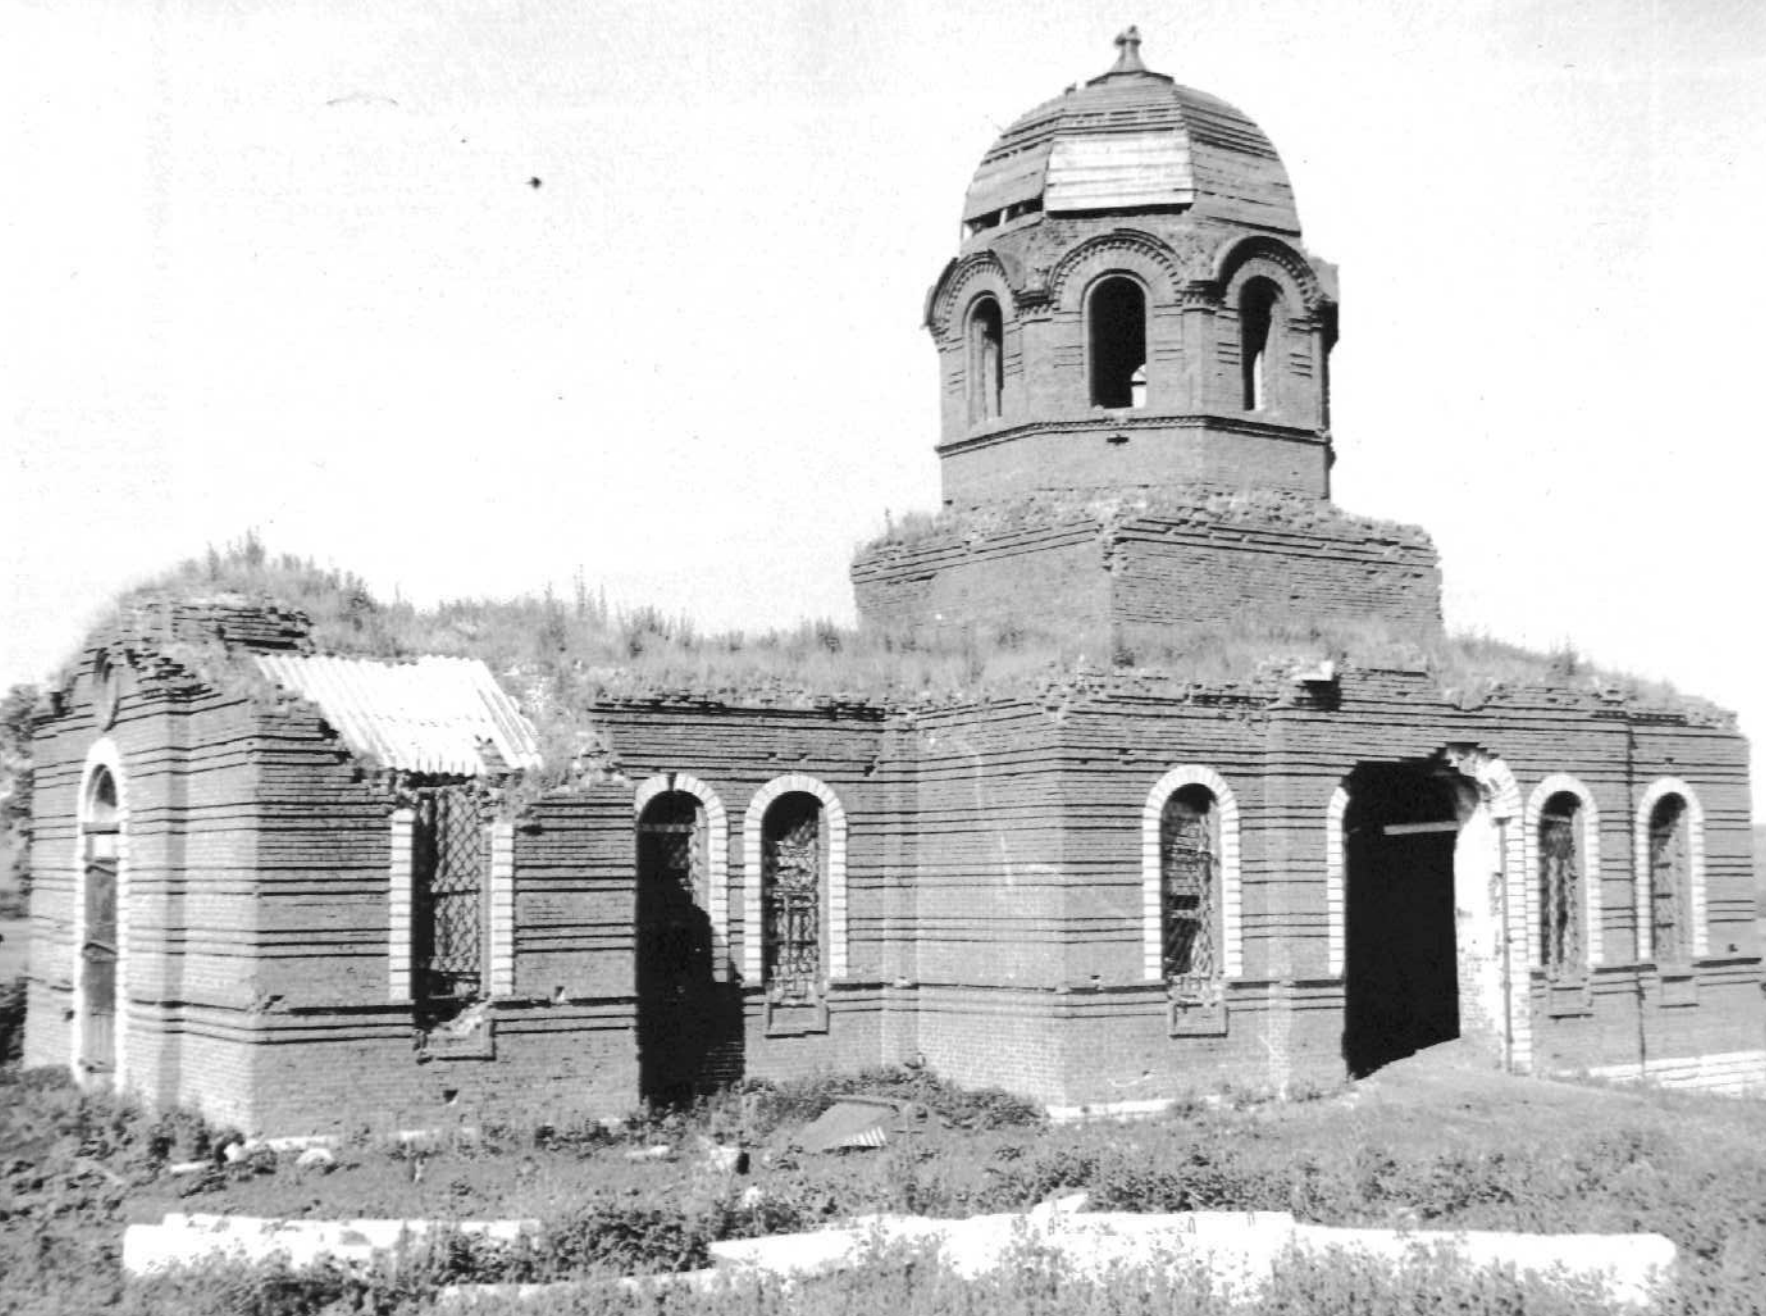
БАССР Бирскіи район с. ЕМАШЕВКА
ЦЕРКОВЬ БОГОРОДИЦКАЯ
ОБЩИИ ВИД

Разобраны верхние ярусы колокольни. Утрачено покрытие над трапезной и апсидой. Растесан дверной проем в южной стене храма. Утрачено покрытие кирпичных стен масляной краской (снаружи) (3, л.21).

Церковь расположена в центре села на пересечении главных улиц и доминирует в окружающей застройке. Кирпичное нештукатуренное здание выстроено на цоколе из белого камня, который использован и в декоре.

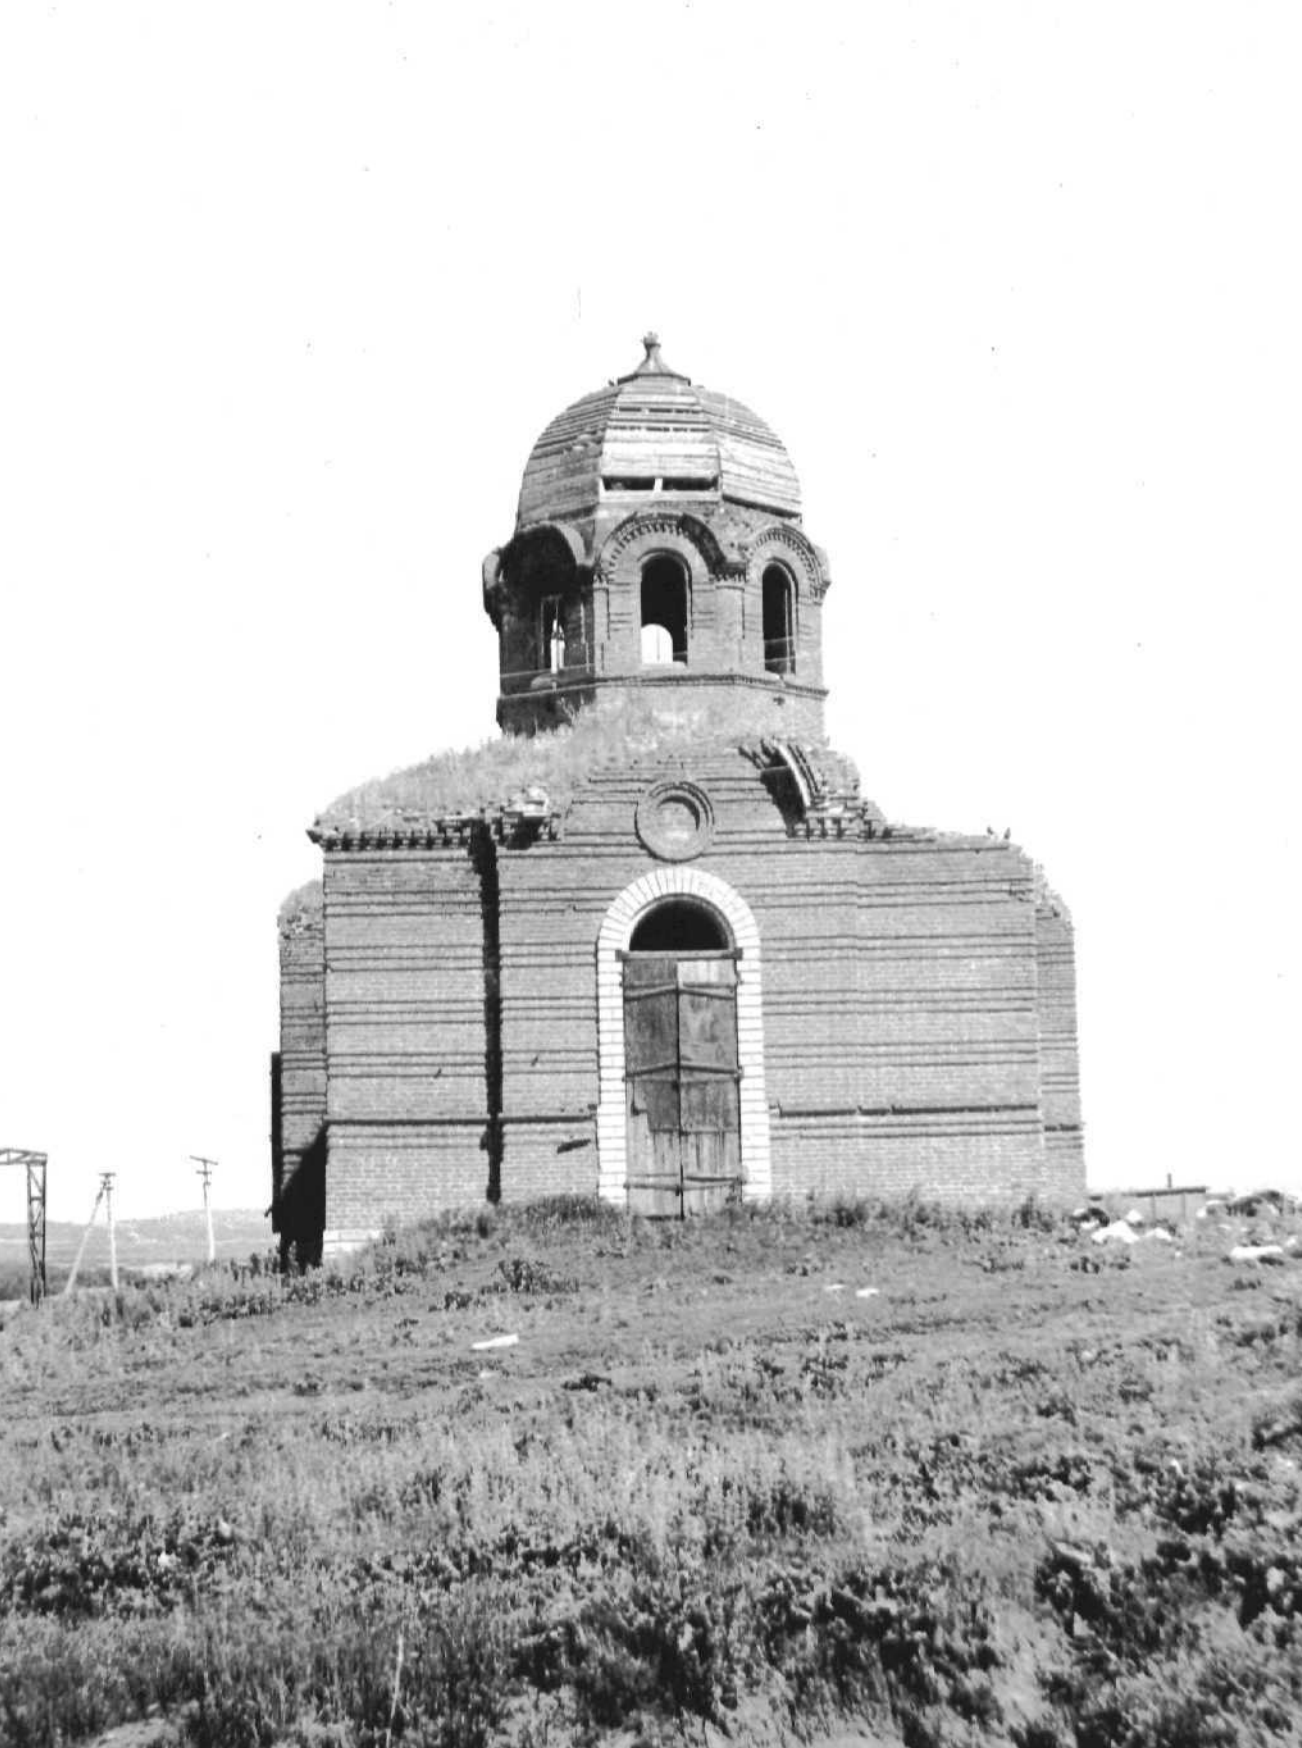
БАССР Бирський район
с. ЕМАШЕВО
Церковь Богородица
Западный фасад

Убранство фасадов состоит из шести горизонтальных профилированных тяг под руст по всему периметру и небольших филенок под окнами основного объема. Особую выразительность зданию придают белокаменные обрамления проемов в контрасте с красными стенами. Арочные завершения над входами отмечены круглой филенкой в тимпане. Декор дополнен мелкими сухариками в подоконном поясе и в очертании архивольтов окон барабана.

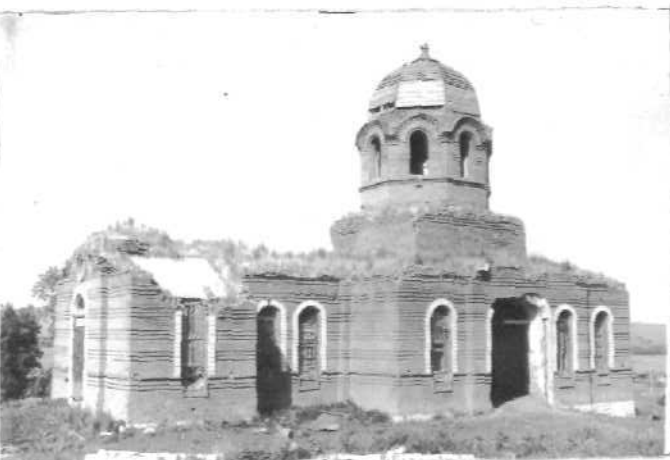
Фото или схематический план

Характерный образец кирпичного стиля с оригинальными белокаменными деталями и стилизацией форм византийской архитектуры. Расположена в центре села и доминирует в окружающей застройке. Построена на средства прихожан. Верхние ярусы колокольни разобраны. Утрачено покрытие над трапезной и апсидой.

Кирпичное нештукатуренное здание выстроено на цоколе из белого камня. Квадратный храм с полукруглой апсидой соединен небольшой трапезной с колокольней. Все проемы арочные. Входы на северном, южном и западном фасадах выделены ризалитами. Особую выразительность зданию придают белокаменные обрамления проемов. Арочные завершения над входами отмечены круглой филёнкой в тимпане.

Высокие арки делают целостным четырехстолпное пространство храма. При переходе к восьмиграннику - паруса. В средних пролетах храма и трапезной - цилиндрические своды по углам храма - крестовые. Апсида перекрыта конхой. В основании колокольни - плоский потолок. Габариты здания в плане 31 x 16 м.
