## П А С П О Р Т

I. НАИМЕНОВАНИЕ ПАМЯТНИКА Дом

IV. АДРЕС (местонахождение) ПАМЯТНИКА г. Хабаровск

ул. Гидротехническая, 23

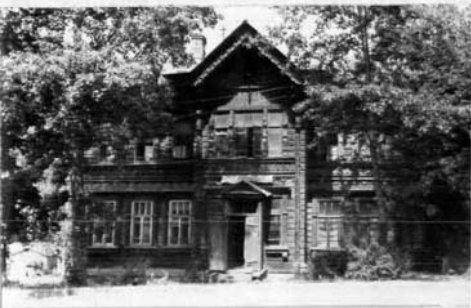
Фото или схематической план

В основе <sup>Краткое описание</sup> композиционной структуры дома – бревенчатый сруб. Бревна изнутри и снаружи стесаны "в лас", так что больше схожи с брусом. Рубка углов "с остатком". Основные габариты в плане: 16 x 10,5 м. Трехчастная структура плана. Средняя, более узкая, часть дома выступает на 1,7 м со стороны главного фасада. Дом двух-этажный. Верхние 8 венцов имеют консольные выпуски /повал/ для поддержания широкого карниза. Такие же выпуски оставлены и на 3 нижних венцах. Поставлен дом на ленточный фундамент из бутового камня. Полы досчатые по лагам, перекрытие деревянное балочное. Членение на этажи подчеркнуто горизонтальным резным поясом. Окна верхнего этажа обработаны слегка выступающими деревянными пилястрами фигурного профиля. Карниз дома по всем фасадам декорирован резным поясом. Пропильная резьба простых геометрических мотивов.
