П А С П О Р Т

I. НАИМЕНОВАНИЕ ПАМЯТНИКА Башня жителя № 3II. ТИПОЛОГИЧЕСКАЯ
ПРИНАДЛЕЖНОСТЬ

УЧЕТНАЯ КАРТОЧКА

Башня жилая № 3

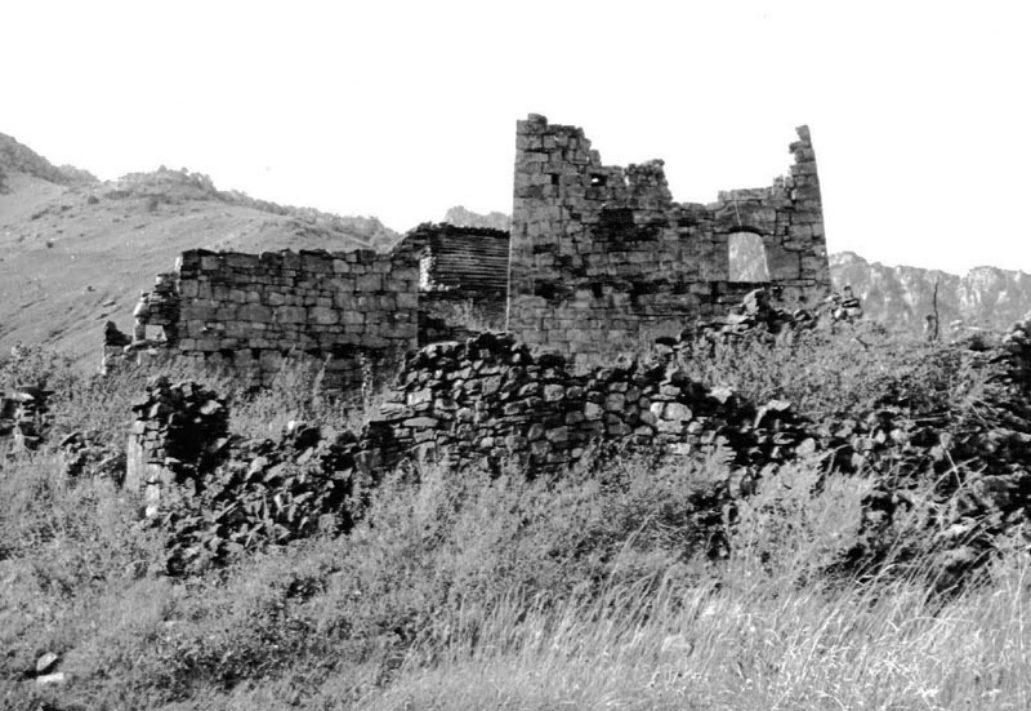
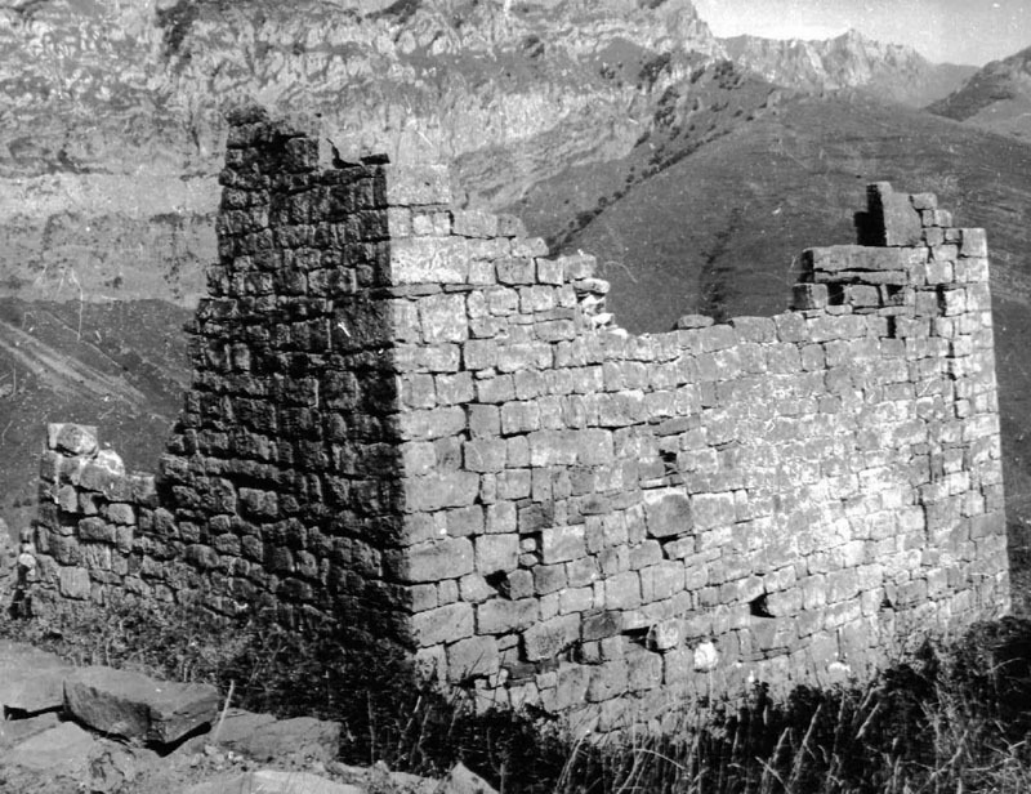
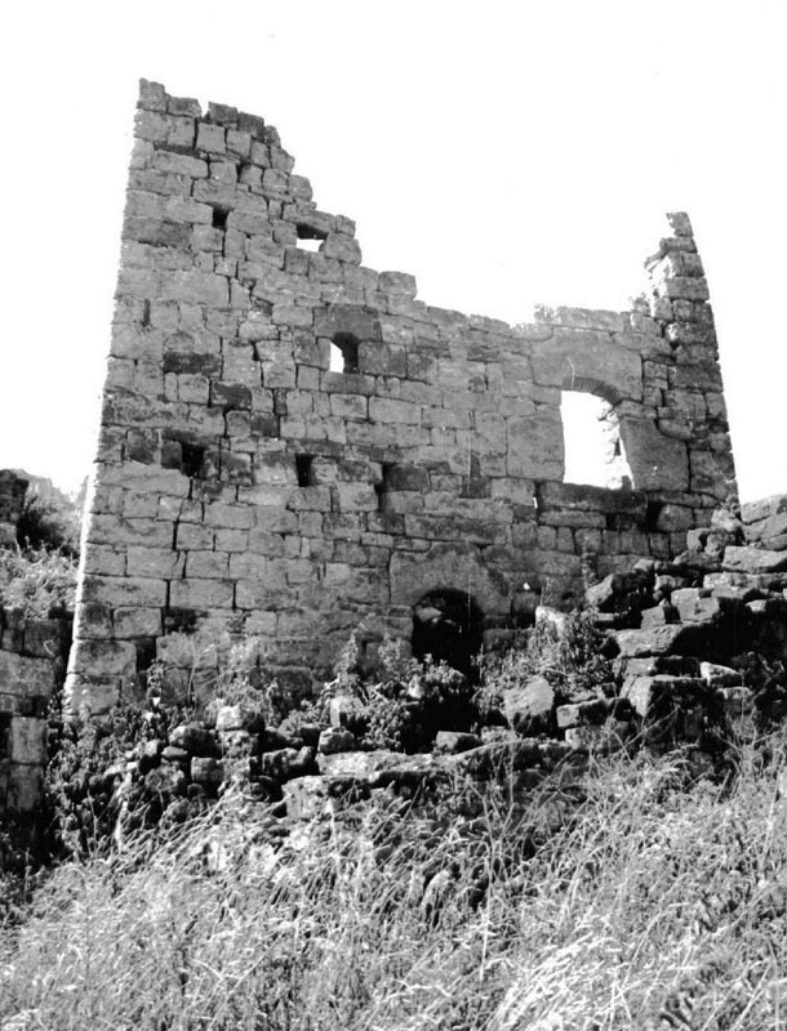
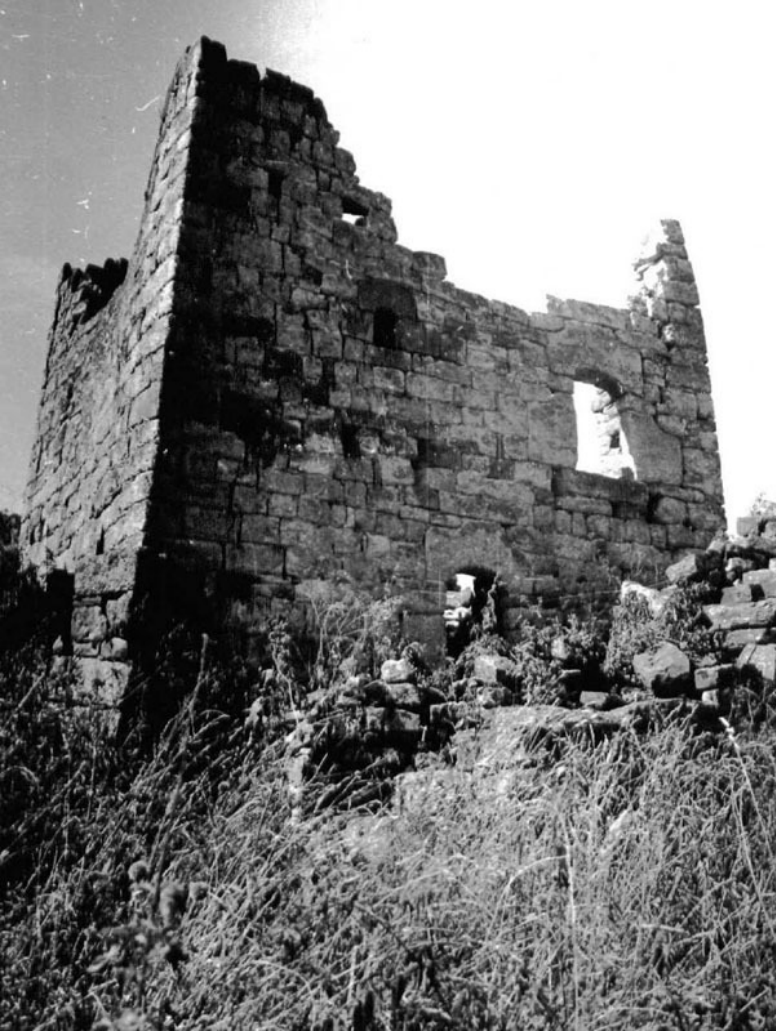
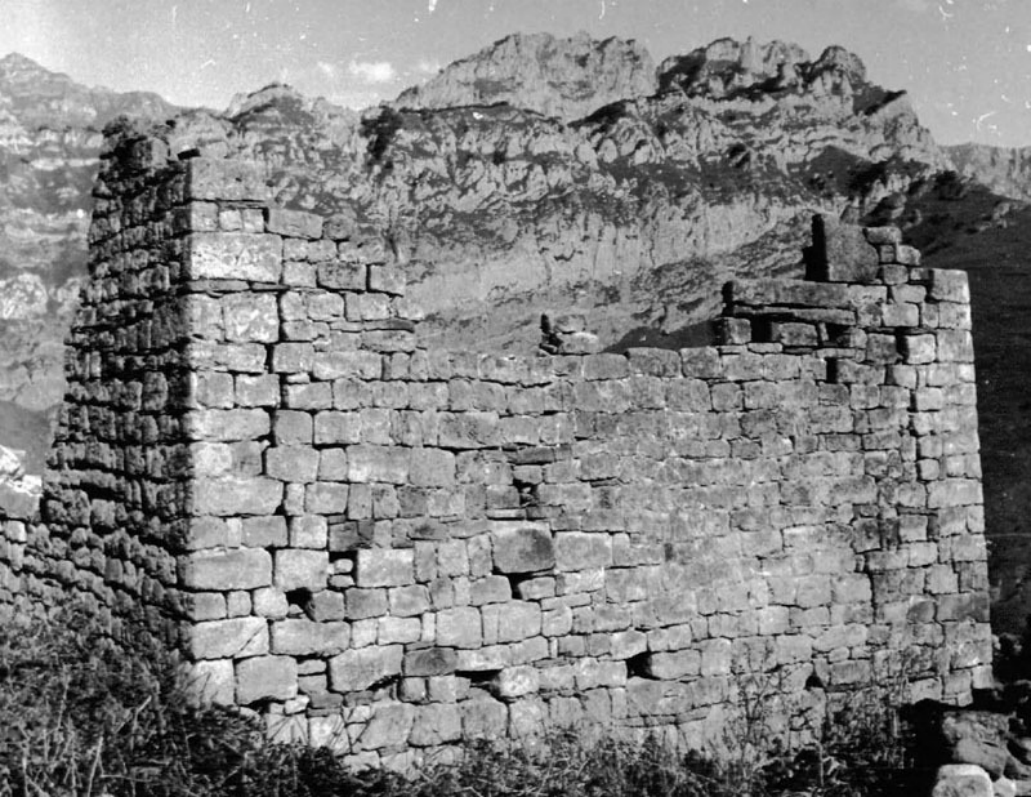
Утрачено: покрытие башни, междуетажные перекрытия, заполнения дверных и оконных проемов; разрушено: верхняя кромка стен, часть северной стены, верхняя часть центрального опорного столба. В интерьере завал из камней.

Башня жилая № 3 расположена на восточной окраине селения Тистхой. В этом месте холм, на котором ^{расположено} селение, круто обрывается в долину, и подходы к Башне снизу практически неприступны. По сторонам света башня ориентирована углами. Башня трехъярусная, почти квадратная в плане: 5,65 x 5,10 м по внутренним стенам. Толщина стен по юго-восточному фасаду 0,85 м, по северо-восточному — 0,88 м. Кладка стен из некрупных, однородных камней. Стены снаружи имеют заметный уклон изверку.

Входы в башню на юго-восточной стене: вход на первый ярус почти в середине стены, на второй — в правой части стены. Размер дверного проема первого яруса 0,80 x 1,4 м снаружи. Конструкция дверных проемов традиционна: перемычка из массивной плиты, растесанной под арку. Прем обрамляет два каменных блока. Изнутри проем завершается локни сводом. В боковых стенах дверных проемов имеются пазы / 0,25 x 0,15 м / для задвижки деревянного щита, которым закрывали проем. Оконный проем на юго-восточной стене, на втором ярусе размером 0,3 x 0,4 м. Конструкция идентична дверному проему.

В интерьере центральный опорный столб размером в основании 0,50 x 0,60 м. В углах диагональные камни — плиты для связи смежных стен — по два в каждом углу. В северо-западной стене второго яруса имел хозяйственного назначения размером 0,25 x 0,25 м. На этой же стене сохранились остатки стукатурки серого цвета. На юго-восточной стене первого яруса в восточной стене сохранился ^{размером} 0,35 x 0,4 м.

Реставрация памятника представляется проблематичной.

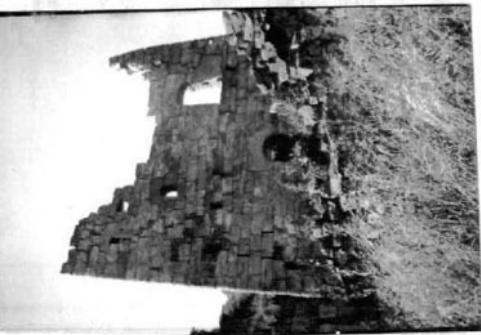
Башня жилая № 3 расположена на восточной окраине селения Тистихой. По сторонам света башня ориентирована углами. Башня трехъярусная, почти квадратная в плане. Стены снаружи имеют заметный уклон кверху. Входы в башню на юго-восточной стене. В интерьере центральный опорный столб. В углах башни диагональные камни-плиты для перевязки смежных стен — по два в каждом углу. В северозападной стене второго яруса ниша хозяйственного назначения, на этой же стене — остатки штукатурки. На юго-восточной стене I-го яруса расположена бойница.
