ПАМЯТНИКИ ИСТОРИИ И КУЛЬТУРЫ СССР  
(недвижимые)

## ПАСПОРТ

I. НАИМЕНОВАНИЕ ПАМЯТНИКА Монастырь Успенский, Сретенская церковь и больничный корпус.

### УЧЕТНАЯ КАРТОЧКА

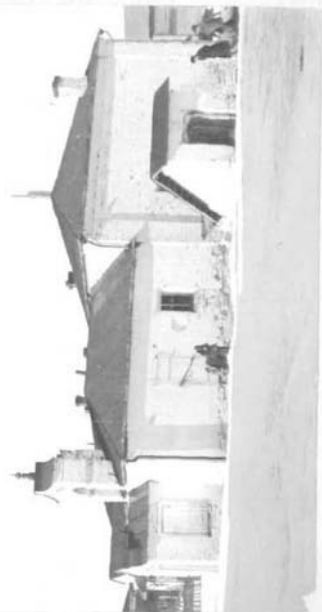
Фото или схематический план

Церковь расположена к северо-востоку от Успенского храма. По архитектуре и конструкции проста, но своеобразна. Состоит из невысокого односветного бесстолпного одноглавого (глава утрачена) четверика, выполнявшего роль алтаря, и низкого западного объема, оказывающегося при данной структуре основным объемом храма. Четверик перекрыт глухим сомкнутым сводом с четырехскатной кровлей. Западный объем перекрыт сомкнутым сводом с двускатной вальмовой кровлей. Помещение это миниатюрное, квадратное в плане.

Под апсидой имеется глубокий белокаменный подклет, являющийся усыпальницей.

Под западной стеной установлена небольшая крытая звонница. С северного фасада к церкви примыкает низкий протяженный больничный корпус.
