П А С П О Р Т

Производственный корпус (б. сортировочная
чернового листового железа)
Лысьвенского завода

Конец XIX в.

г. Лысьва, Лысьвенский металлургический завод

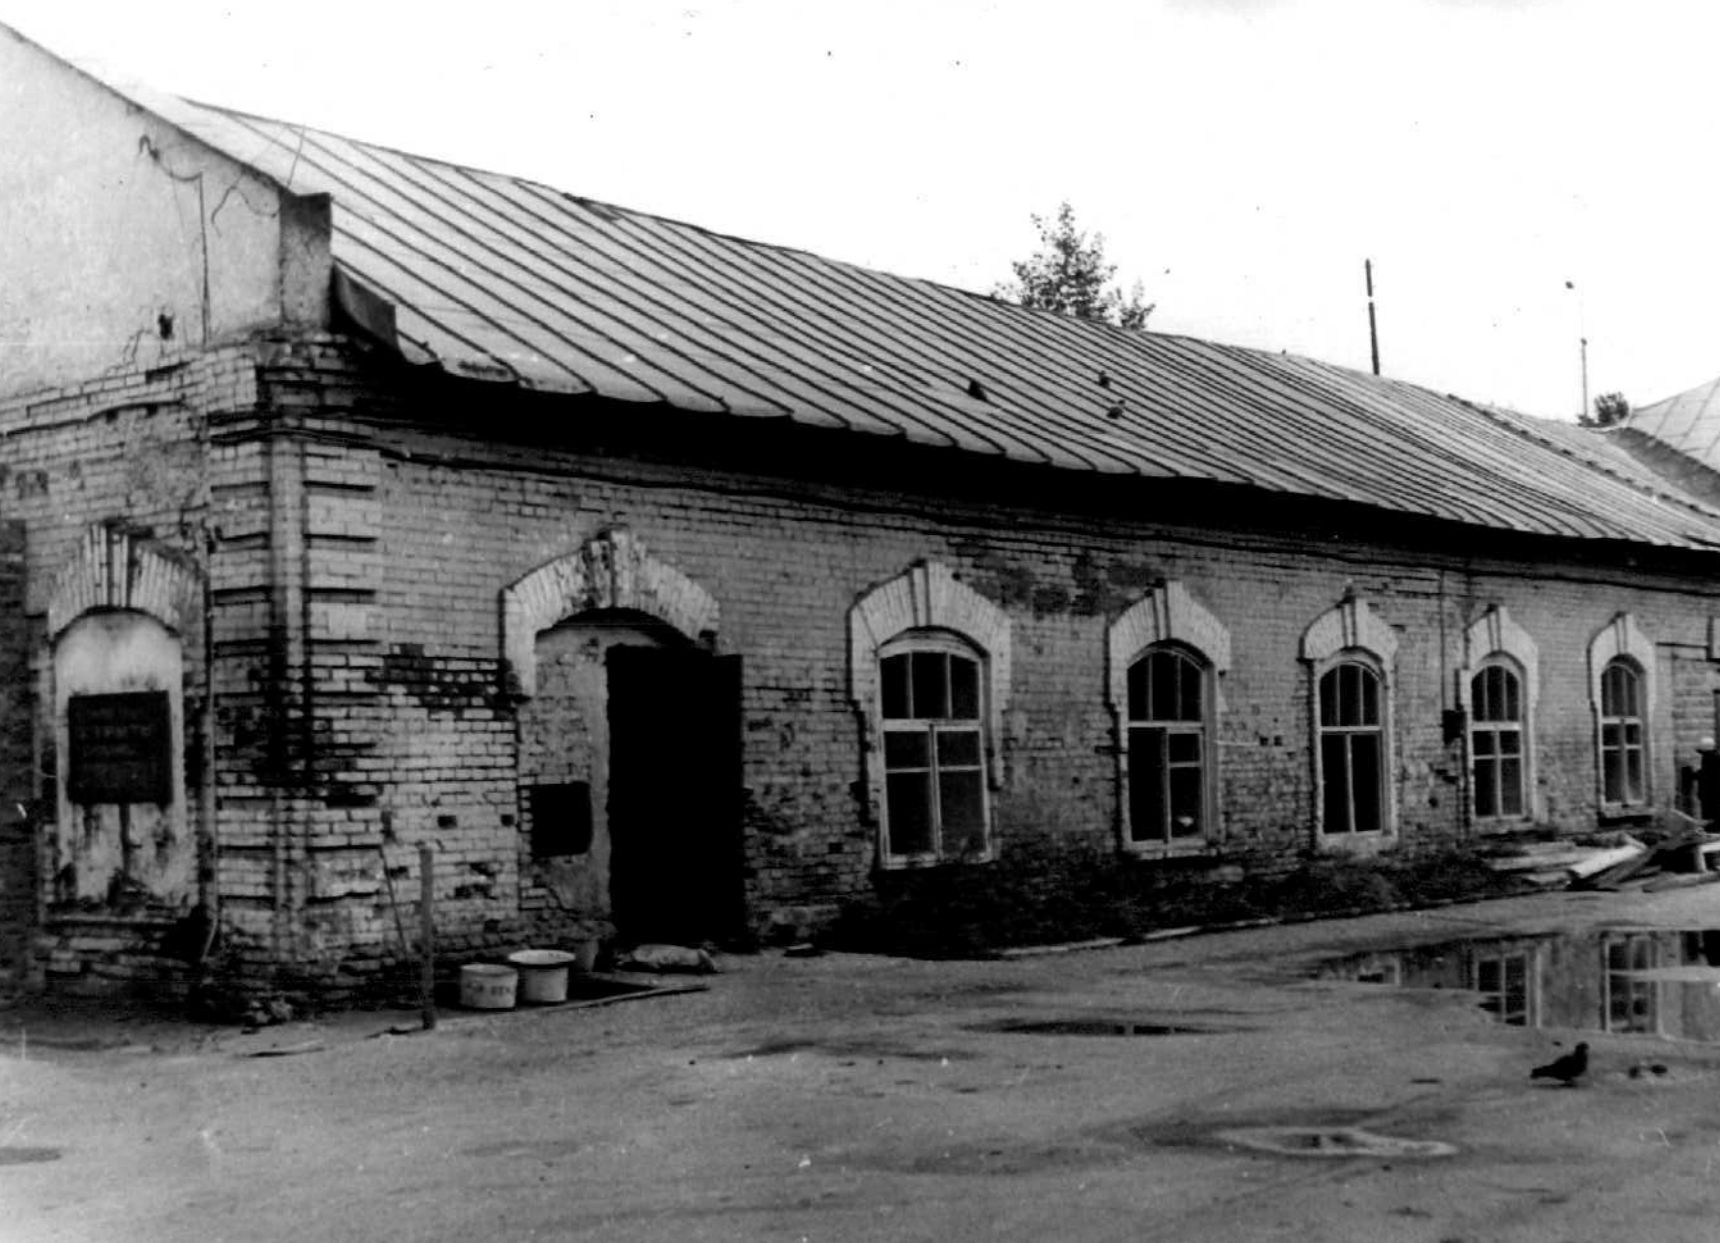
ТОЧКА N 1

Пермская обл., г. Лысьва.
Лысьвенский з-д б. Кузалова
б. Производственный в-с 2п. 19в.
фото Васильева В. 1976 г.

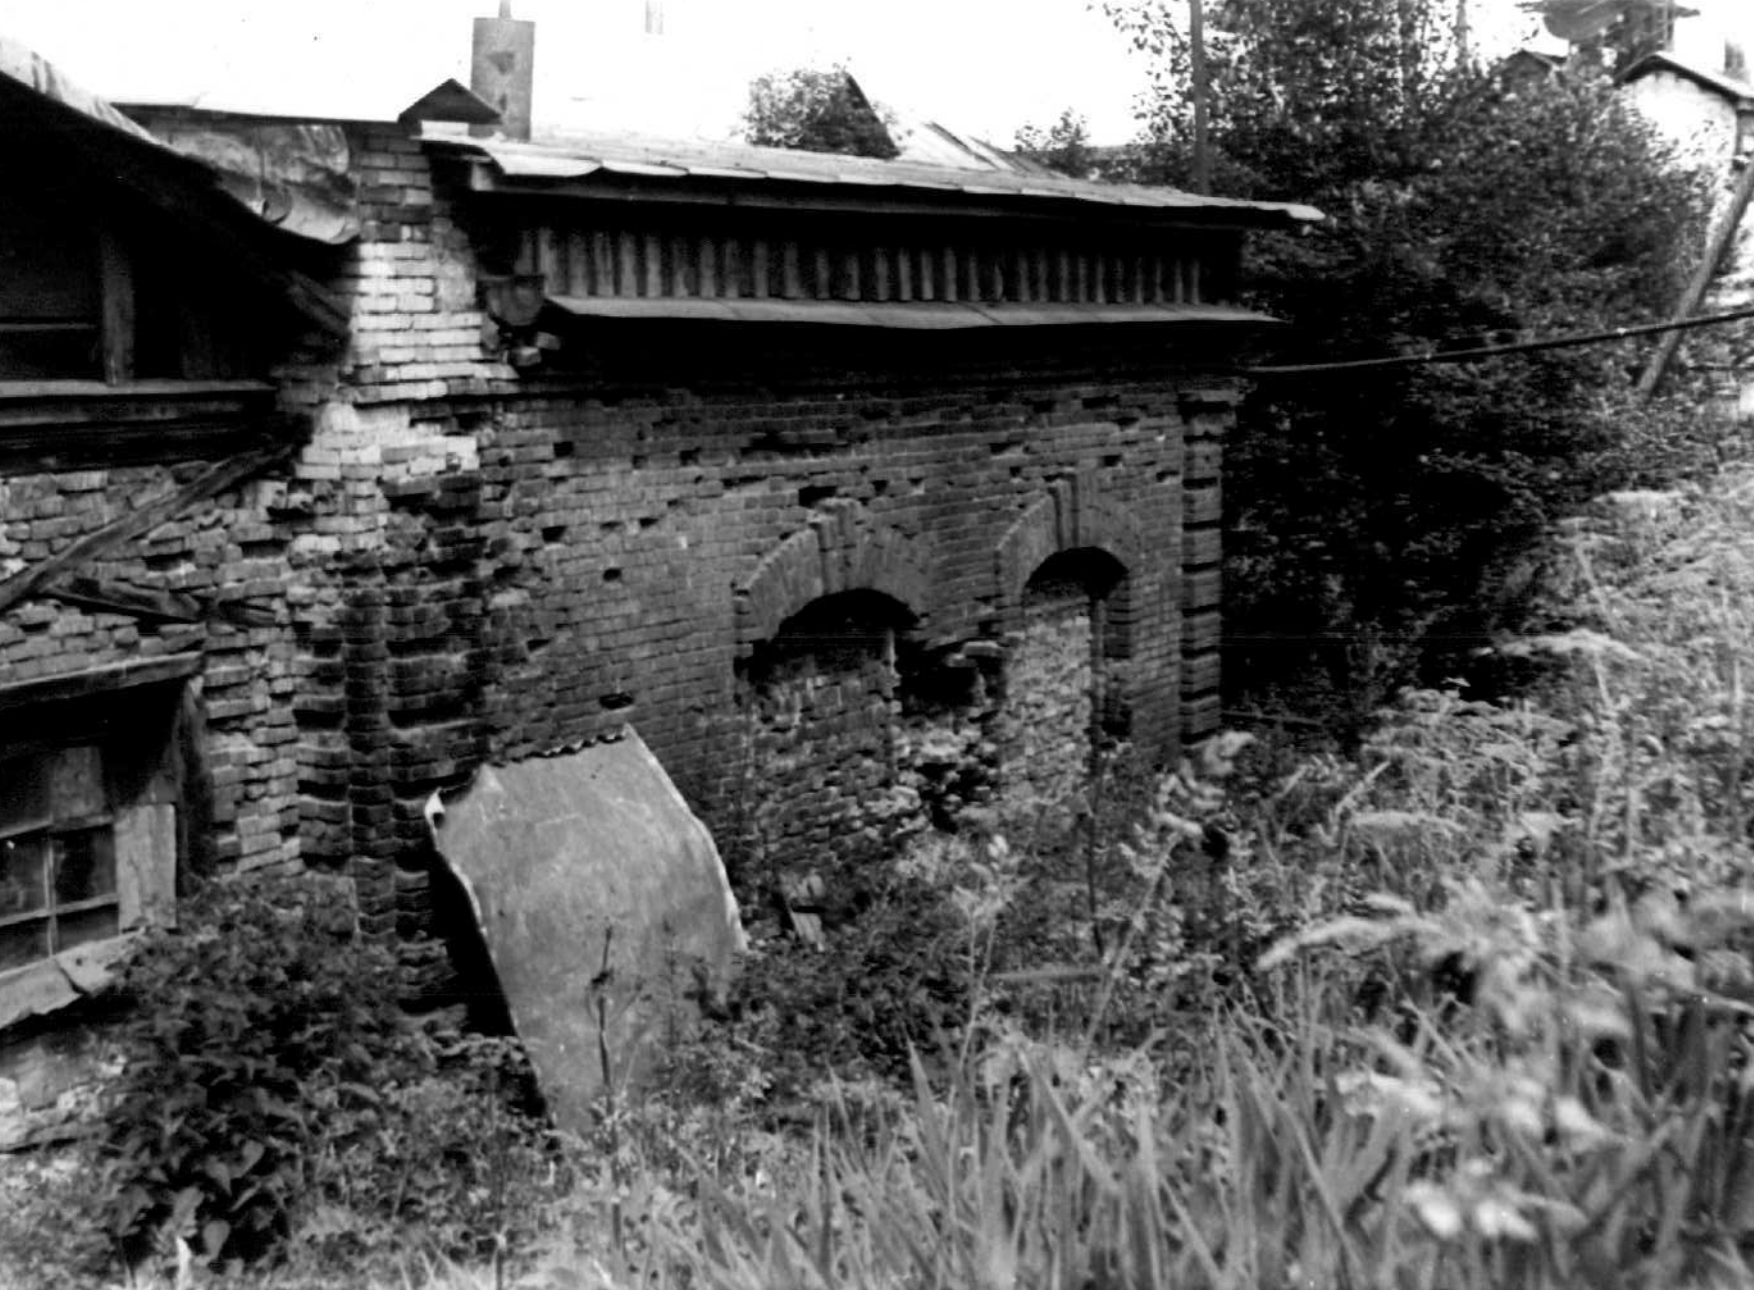
Точка №2

Пермская обл., г. Лысьва
Лысьвенский э-д б. Шувалова
б. Производственный к-с 2л. 19в.
фото Васильева В. 1976 г.

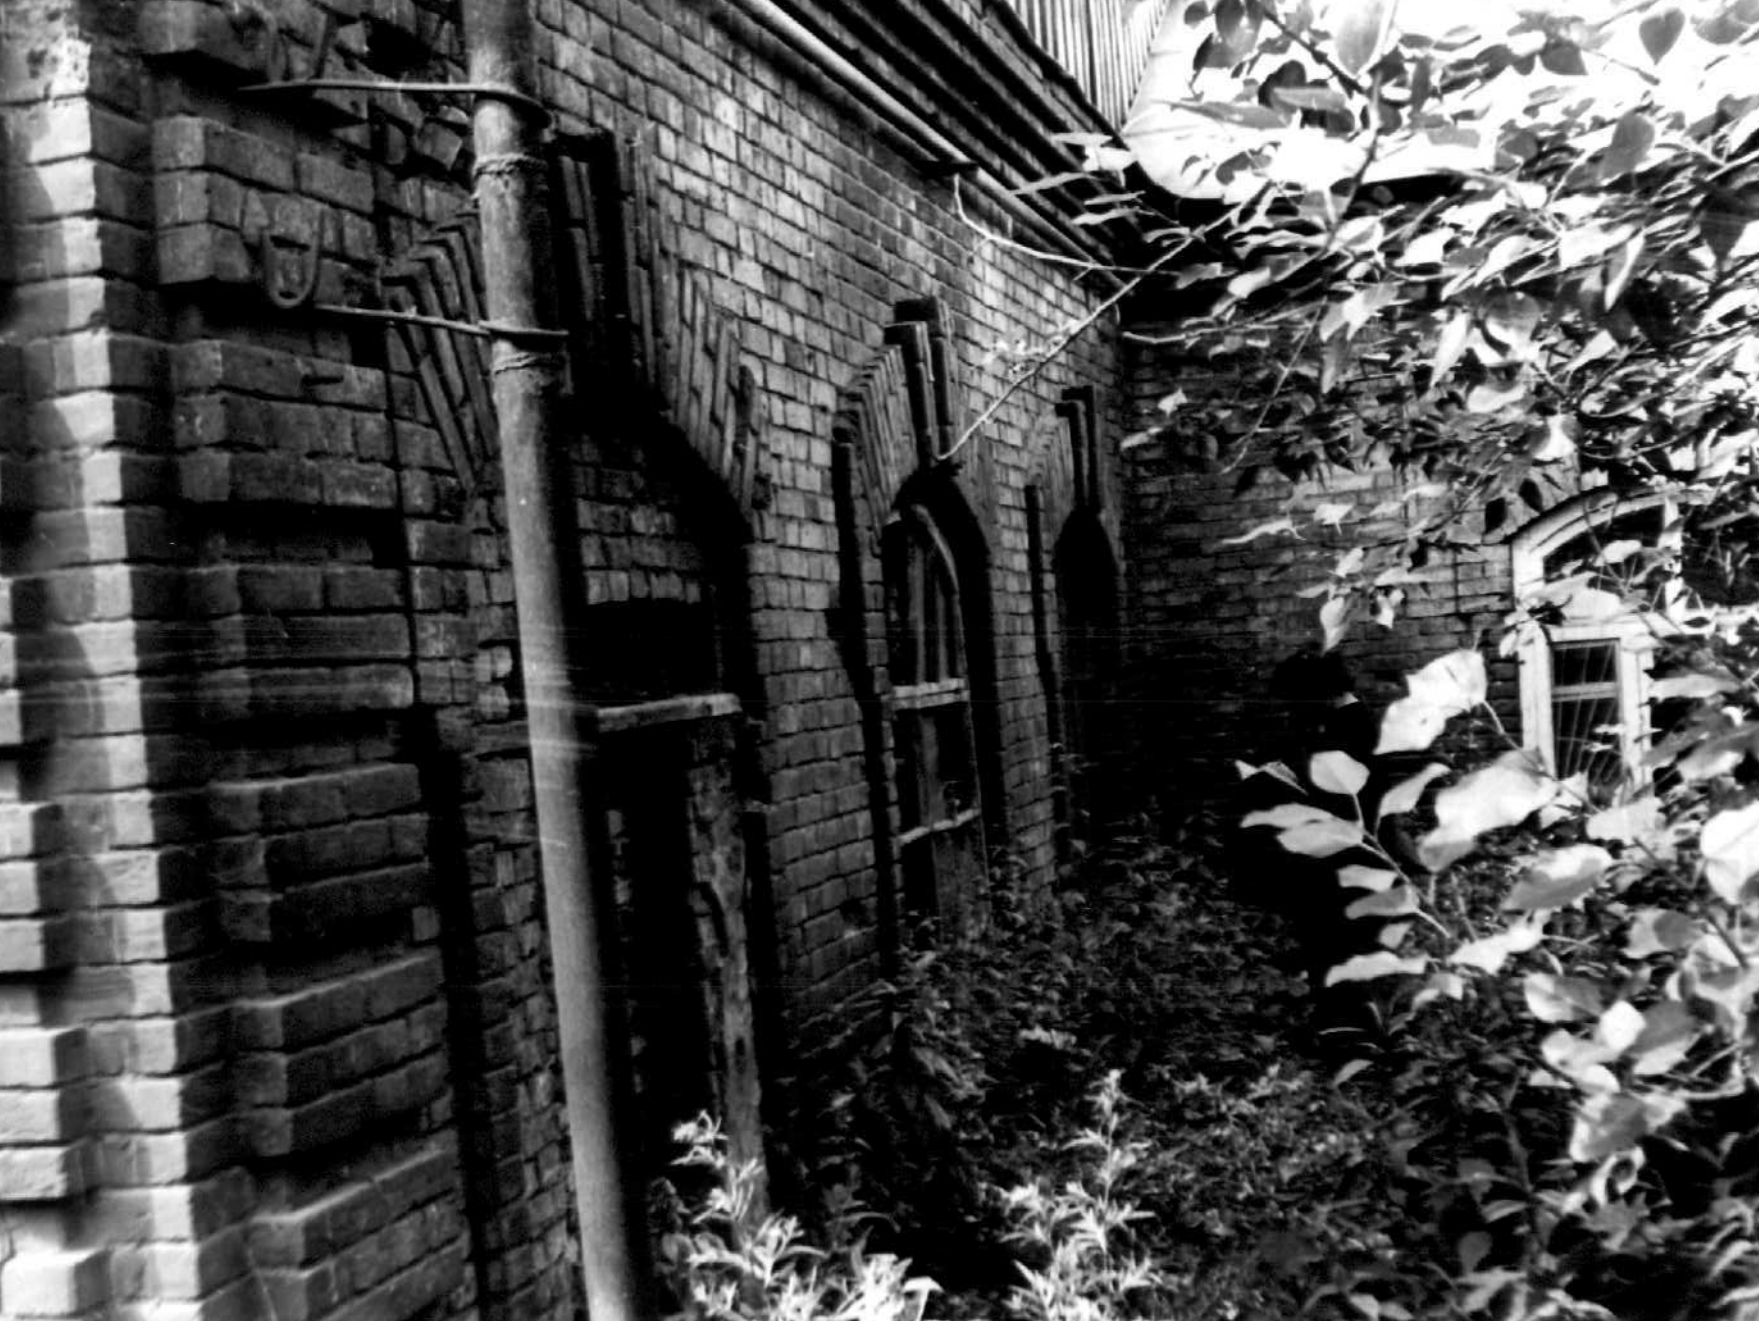
Пермская обл., г. ЛЫСЬВА
Лысьвенский э-д б. Пувалова
б. Производственный к-с Зп. 19в.
фото Васильева В. 1976 г. точка 4

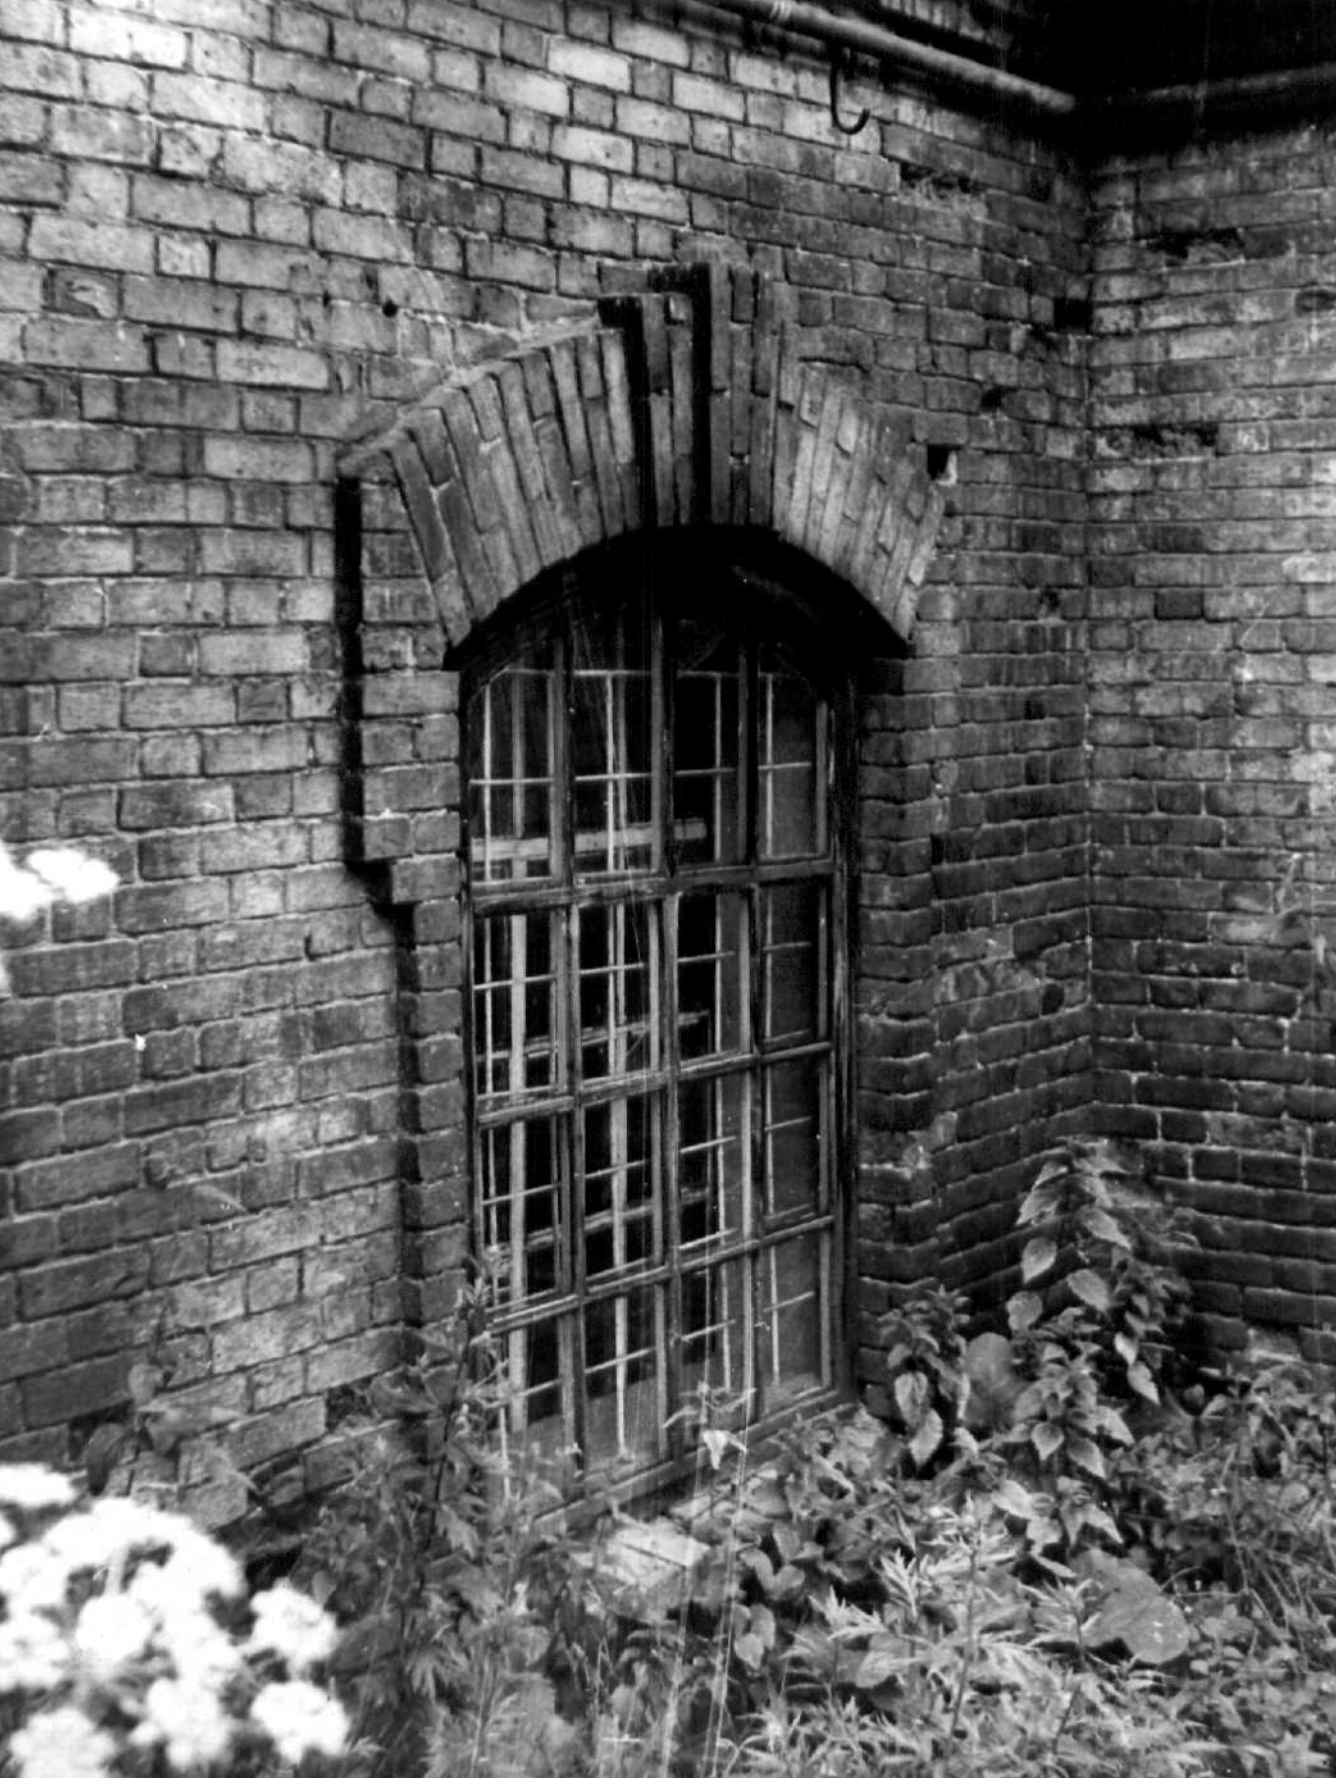
Пермская обл., г. ЛЫСЬВА
Лысьвенский э-д б. Шувалова
б. Производственный и-с 2л. 19в.
фото Васильева В. 1976 г. *точка N5*

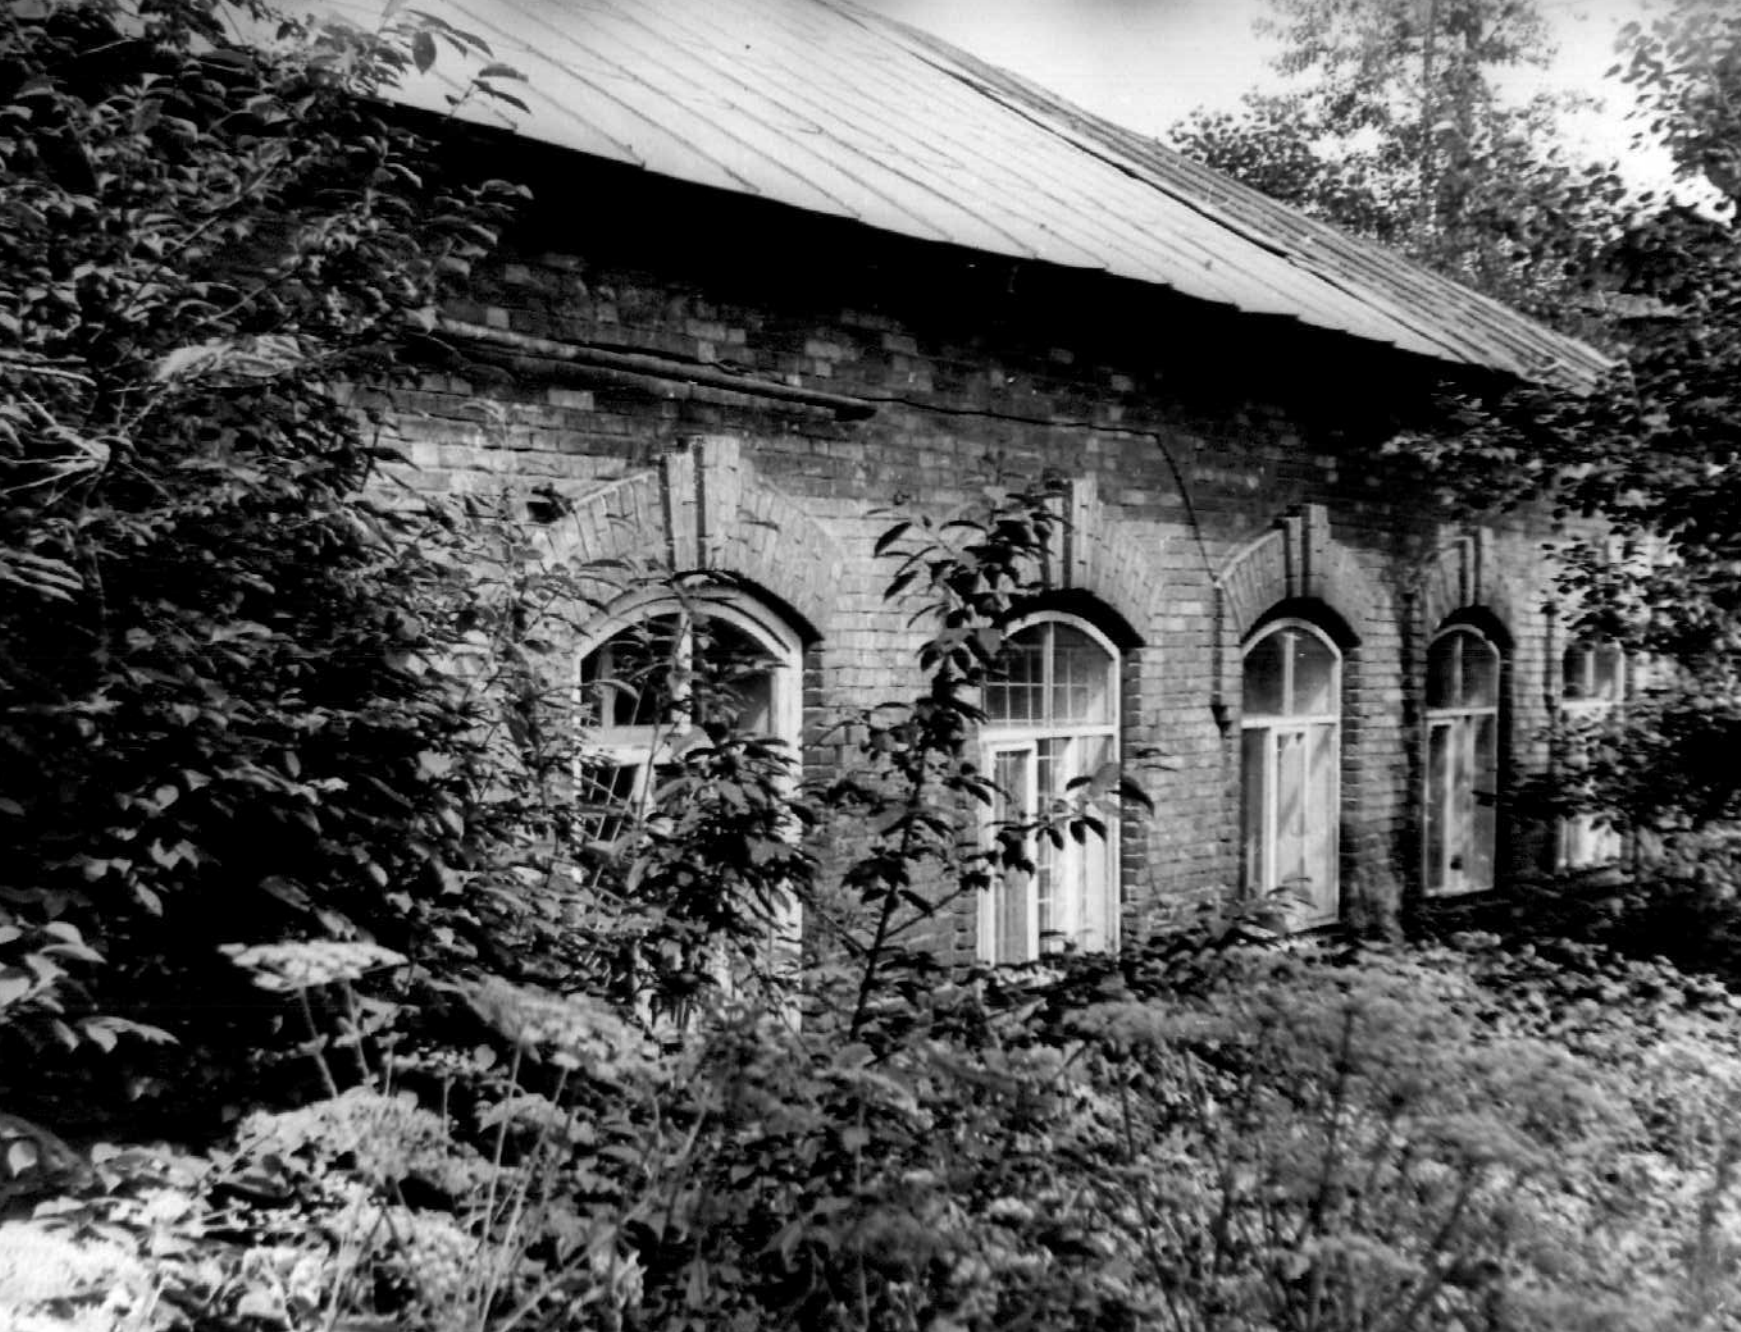
Пермская обл., г. Лысьва
Лысьвенский з-д б. Шувалова
б. Производственный к-с 2п. 19в.
фото Васильева В. 1976 г. точка № 6

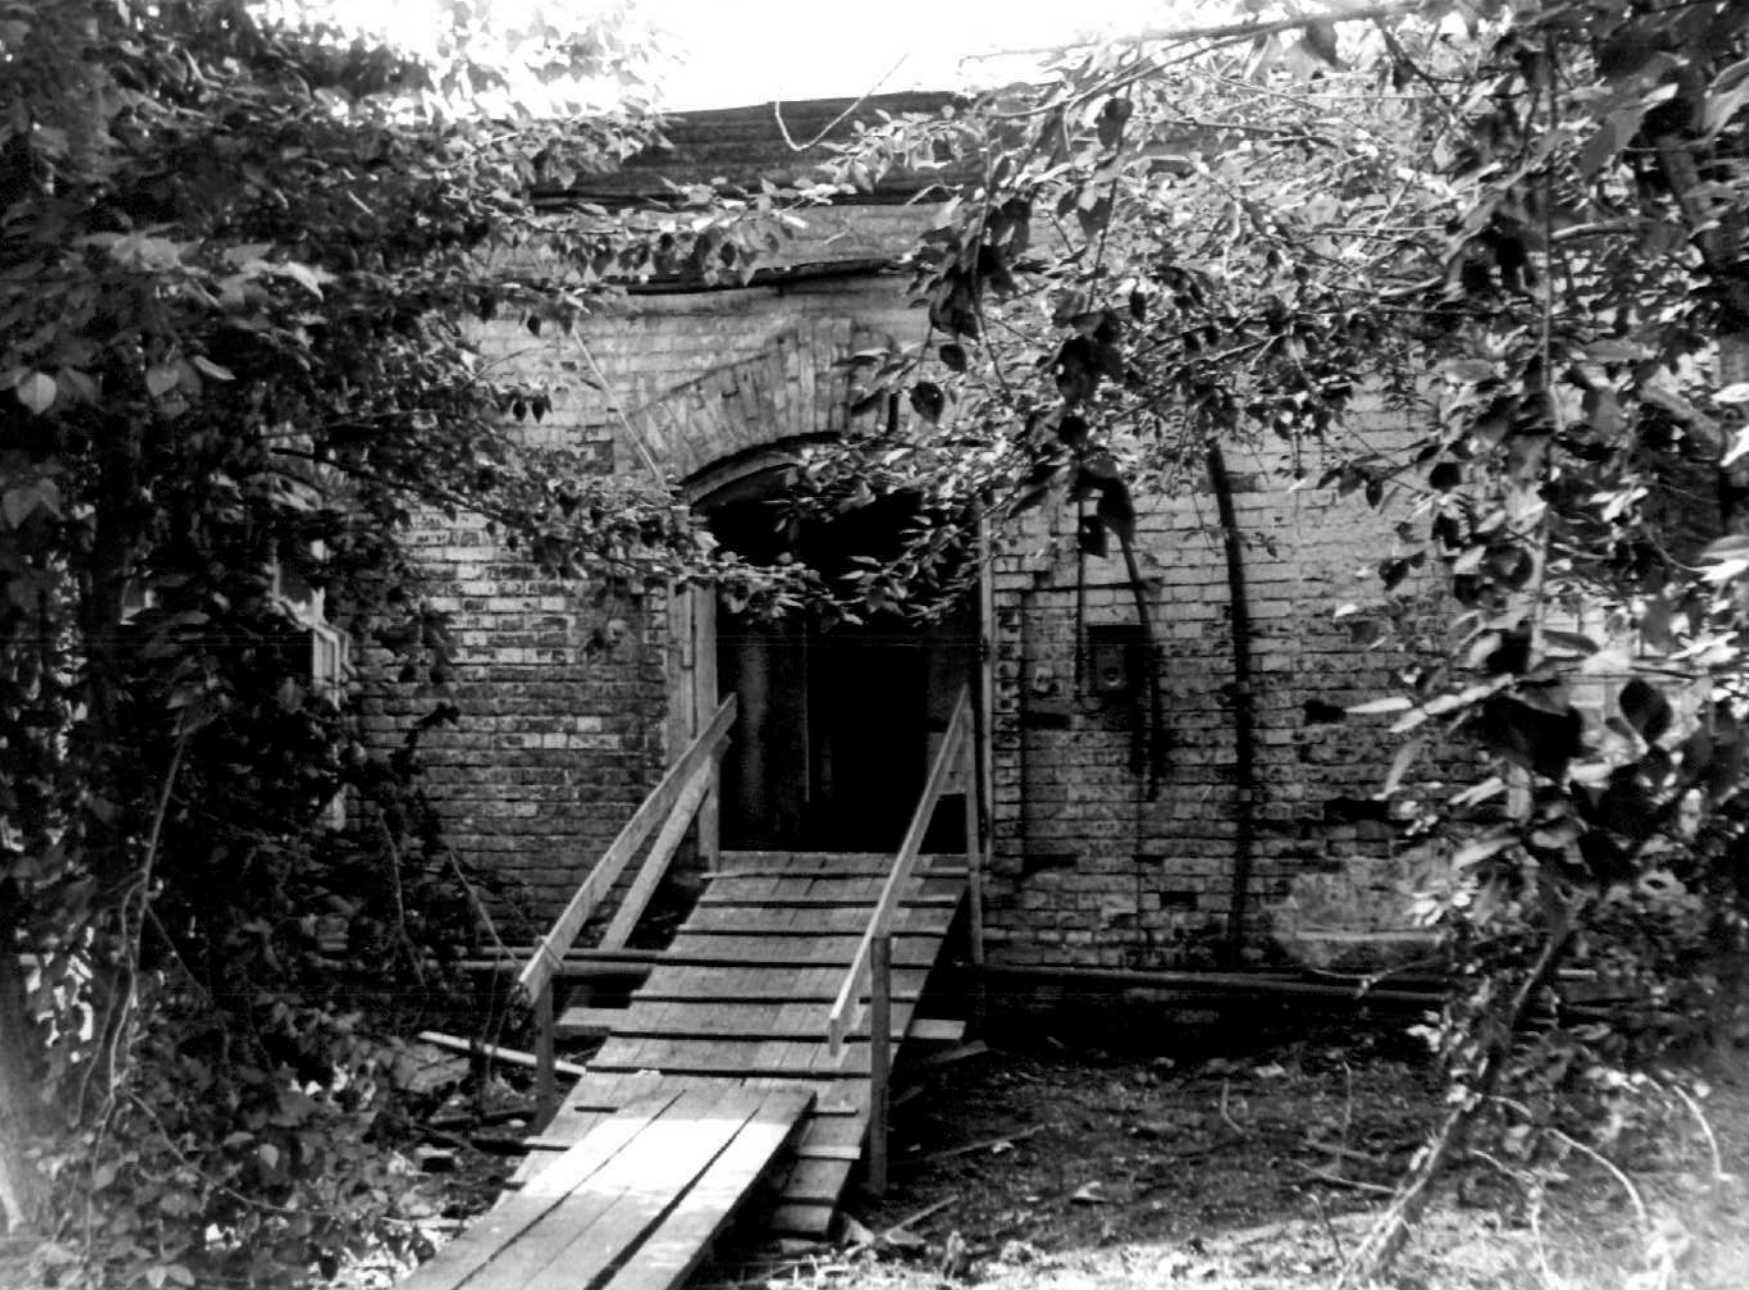
Пермская обл., г. Лысьва
Лысьвенский э-д б. Музалова
б. Производственный к-с 2 п. 19 в.
фото Васильева В. 1976 г. точка N 7

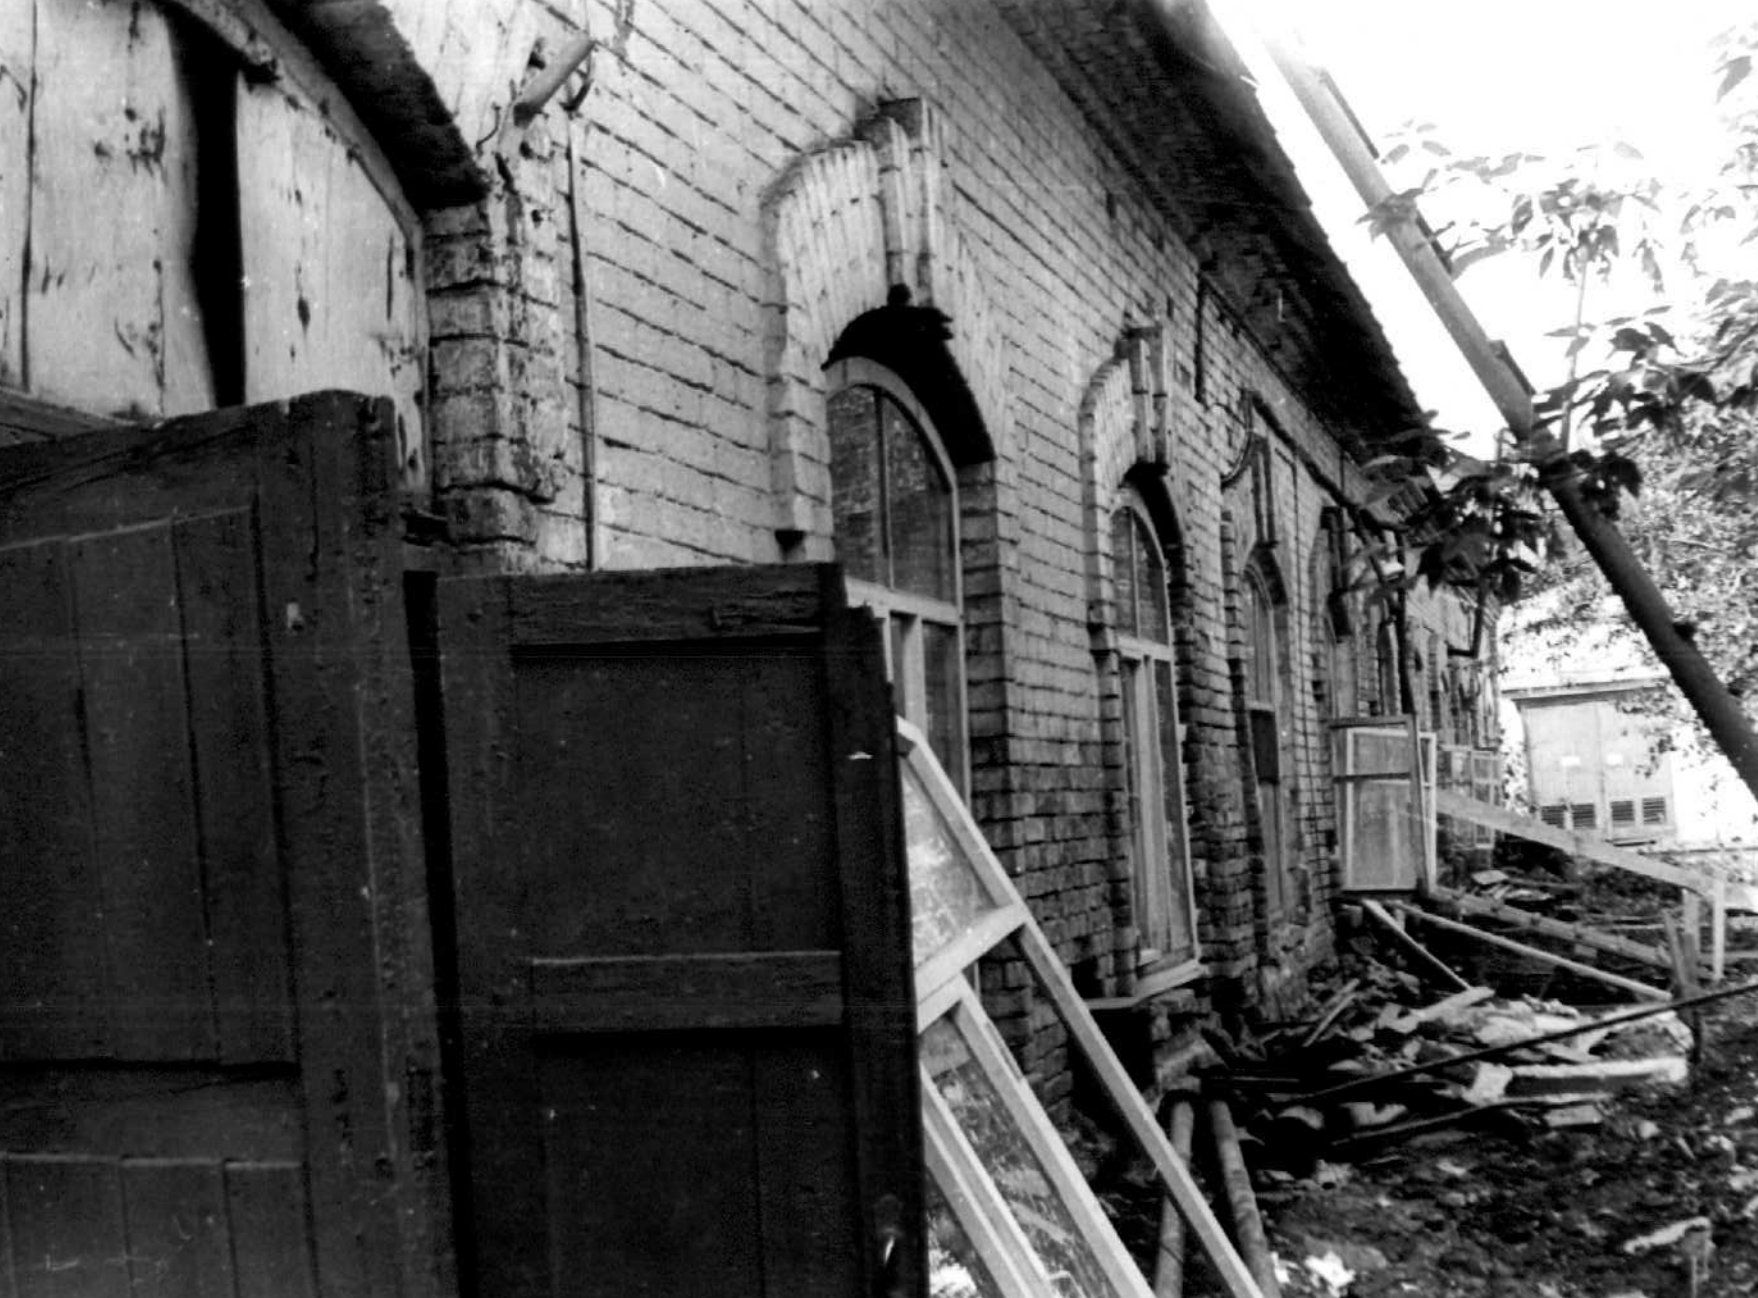
Пермская обл., г. Лысьва
Лысьвенский з-д б. Шувалова
б. Производственный к-с 2п. 19в.
фото Васильева В. 1976 г. точка N 8

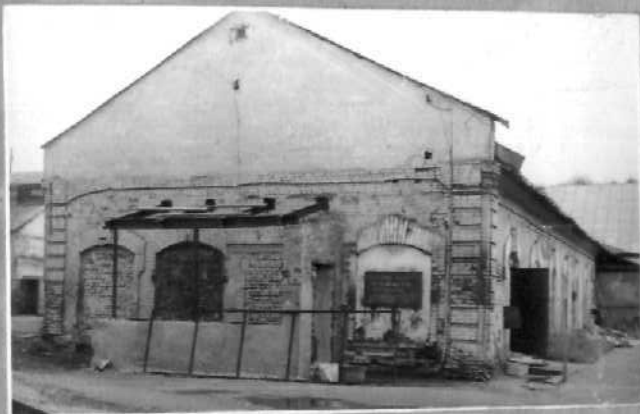
Фото или схематический план

Одноэтажное, кирпично-бетонное здание расположено за заводской плотиной, перекрыто 2-х скатной стропильной крышей. Северный торцевой фасад имеет глухой треугольный фронтон. Углы здания обработаны тустованными лопатками, фасады равномерно прорезаны прямоугольными окнами и дверными проемами с лучковыми перемычками. Все проемы обработаны наличниками "с ушами" и замковой кладкой. В плане здание делится тремя капитальными стенами на 3 самостоятельных больших помещения перекрытых плоскими потолками. Стены оштукатурены и побелены, укреплены железными связями.
