ПАСПОРТ

I. НАИМЕНОВАНИЕ ПАМЯТНИКА Монастырь Успенский Книгинин, Корпус каменные с трапезной.

Успенский Книгинин монастырь

УЧЕТНАЯ КАРТОЧКА

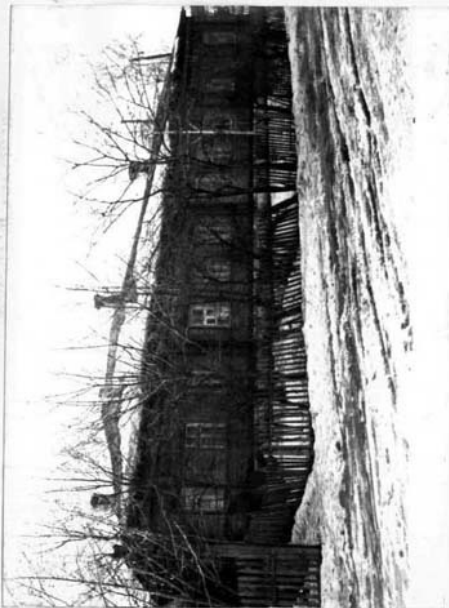
Фото или схематический план

Протяженный одноэтажный деревянный корпус на низком кирпичном цоколе, расположен вдоль южной монастырской стены.

Здание обшито тесом и окрашено.

Венцы срубов оформлены хромированными пилястрами, делящими главный северный фасад на 4 равные части, каждая из которых прорезана 3-мя прямоугольной формы, оконными проемами. Пилястры украшены в верхних частях розетками в форме цветка. Окна северного и западного фасадов обрамлялись наличниками, повторяющими форму окна и украшенными поверху полосой пропиленной резьбы/резьба сохранилась на 6 наличниках/. На южном и восточном фасадах наличники не имели резьбы и завершались небольшим сандриком.

Карнизный выступ на ширину пилястр и горизонтальный профиль под окнами осуществляют горизонтальное деление фасадов. Здание перекрыто 4-х скатной металлической кровлей к которой примыкает 3-х скатная кровля северо-западной угловой пристройки.
