П А С П О Р Т

I. НАИМЕНОВАНИЕ ПАМЯТНИКА Башня жилаяII. ТИПОЛОГИЧЕСКАЯ
ПРИНАДЛЕЖНОСТЬ

ЧИ АССР, Ачхой-Мартановский р-н, с. Хилахой, башня жилая.

УЧЕТНАЯ КАРТОЧКА

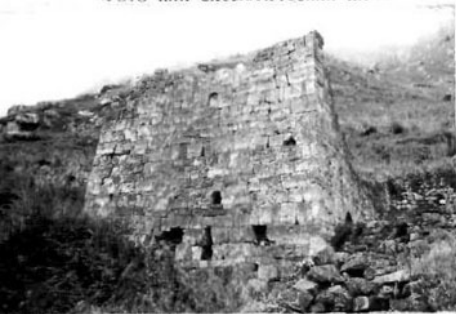
Фото или схематический план

Башня жилища селения Хилахой стоит на крутом рельефе под скалой. Башня двухъярусная прямоугольная в плане. Стены имеют легкое сужение кверху. Кладка на известково-глинистом растворе. Башня ориентирована по сторонам света с легким разворотом к западу. Вход на первый ярус на восточной стене, перемычка — клинчатая арка с замковым камнем. В интерьере центральный опорный столб для опирания балок перекрытия. На южной стене два окна, там же на 2-м ярусе две бойницы. Петроглифы не обнаружены. Башня вместе с руинами всего селения может представить интерес на туристском маршруте.
