ПАСПОРТ

- I. Наименование памятника - Воздвиженская церковь
- II. Типологическая принадлежность - памятник архитектуры
- III. Датировка памятника - 1760 год
- IV. Адрес /местонахождение/ памятника - Ивановская область,
 Фурмановский район, село Красинское

УЧЕТНАЯ КАРТОЧКА

Церковь Возлюбленская

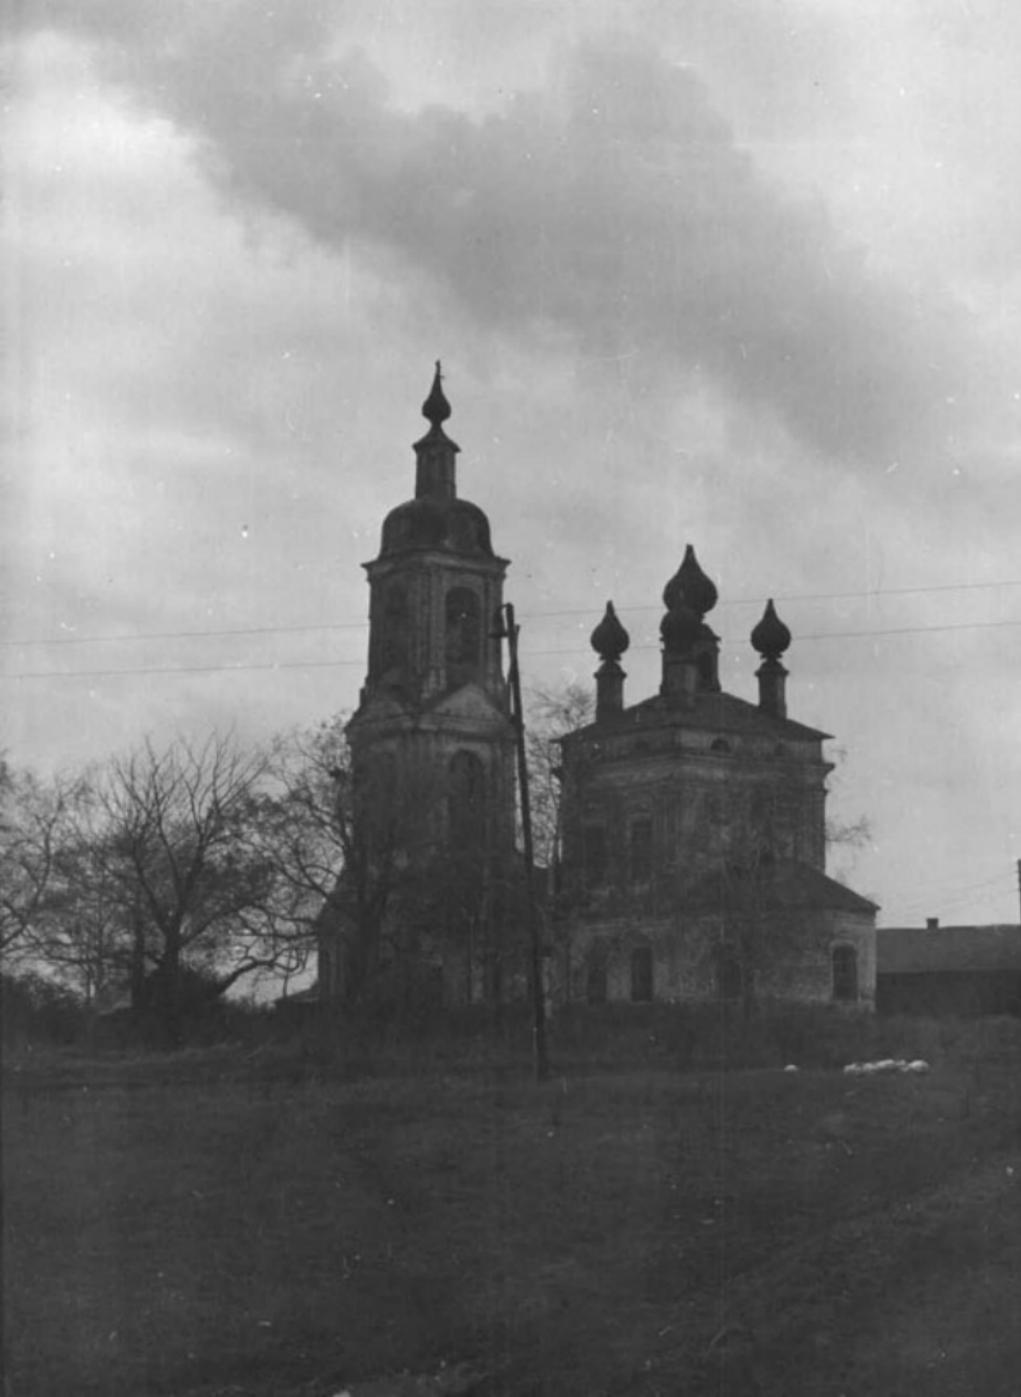
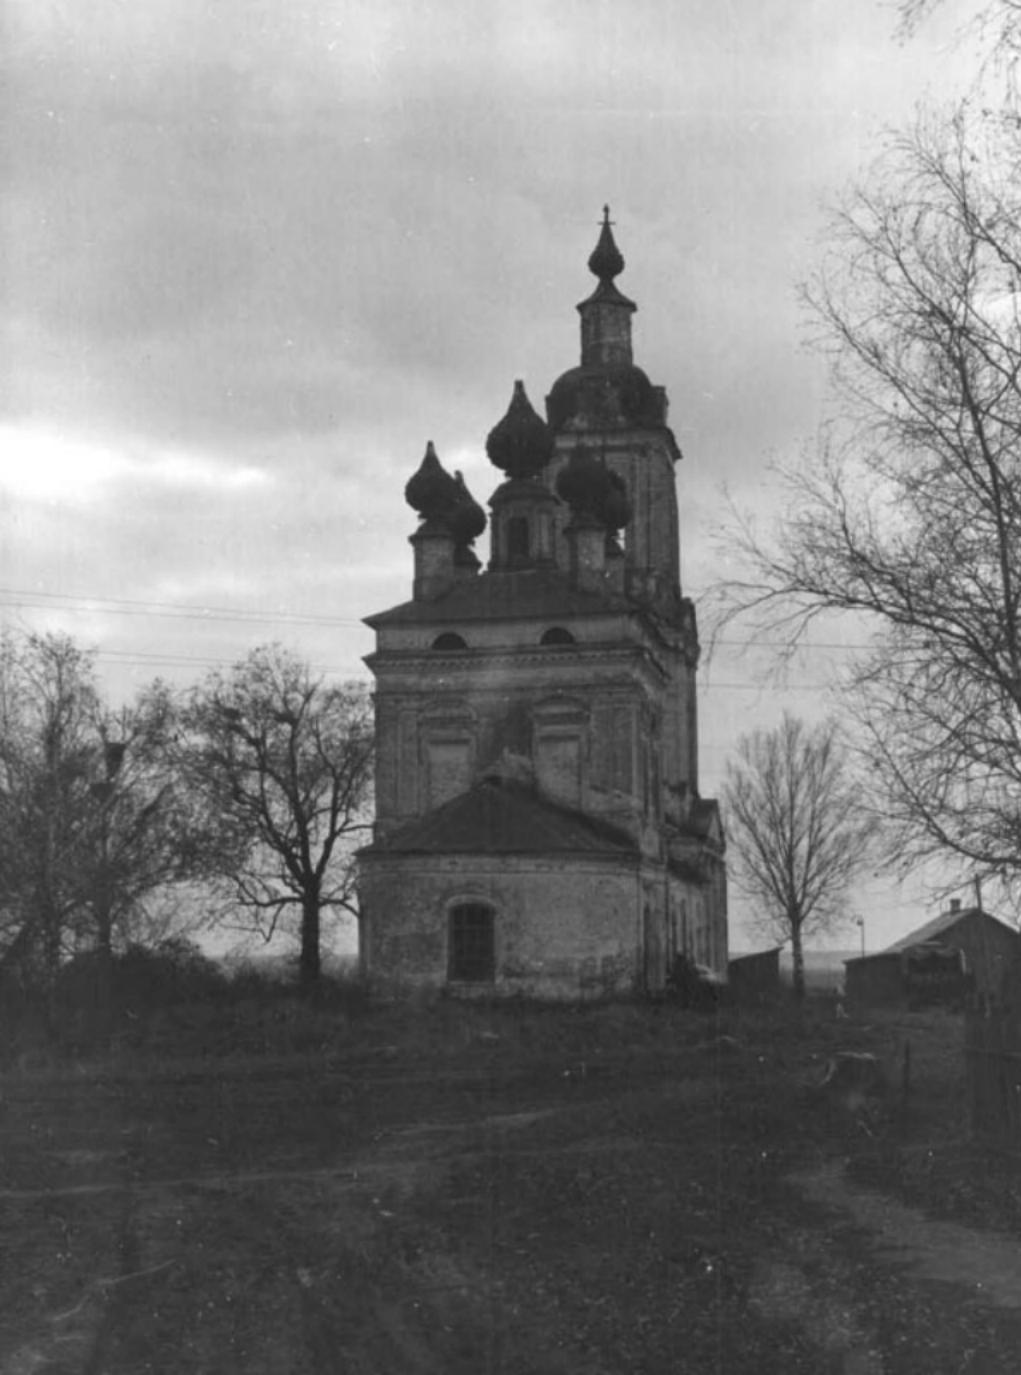
а/ Четверик храма с алтарем, трапезная и колокольни – строго симметричны относительно главной оси запад – восток.

Оригинальный образец сельского храма XVIII века: бесстолпный, пятиглавый, с бесстолпной трапезней, сильно вытнутой вдоль продольной оси церкви. Стройный объем летнего храма увенчан четырехскатной кровлей и пятью луковичными главами с "перехватом" на стенах восьмигранных "зялх".

Композицию церкви возглавляет видимый издалека мощный столп колокольни, завершенный небольшой луковичной главкой с "перехватом" на высоком восьмигранном барабане. Высокие объемы холодного храма и колокольни контрастируют с низкими объемами трапезной и полуокруглого в плане алтаря.

Здание кирпичное, оштукатуренное и побеленное.
Размер кирпича: 29 x 14 x 8 см.

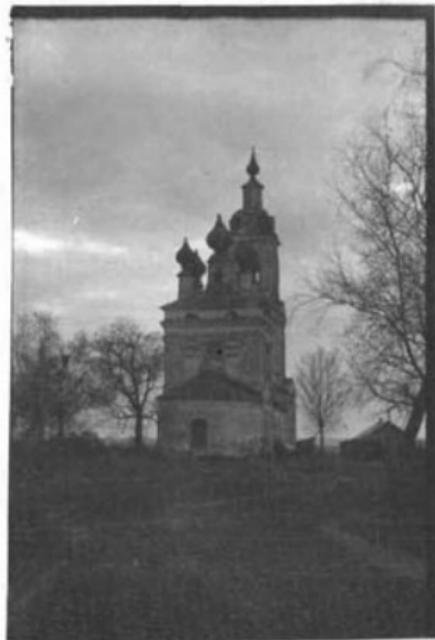
Фото или схематический план

Оригинальный образец сельского храма 18в. бесстолпный, пятиглавый с бесстолпной трапезной. Объем летнего храма увенчен четырехскатной кровлей и пятью луковичными главами с "перехватом" на стройных восьмигранных "шеях". Композицию церкви возглавляет видимый издалека мощный столп колокольни.

Здание кирпичное, оштукатуренное и побеленное. Принадлежит колхозу им. Фрунзе, используется в качестве склада.
