## ПАСПОРТ

I. НАИМЕНОВАНИЕ ПАМЯТНИКА Дом жилой Архиповой З.А.

г.Пудож  
 Карелия  
 ул.Чапаева, 6  
 Дом жилой Архиповой Э.А.

**УЧЕТНАЯ КАРТОЧКА**

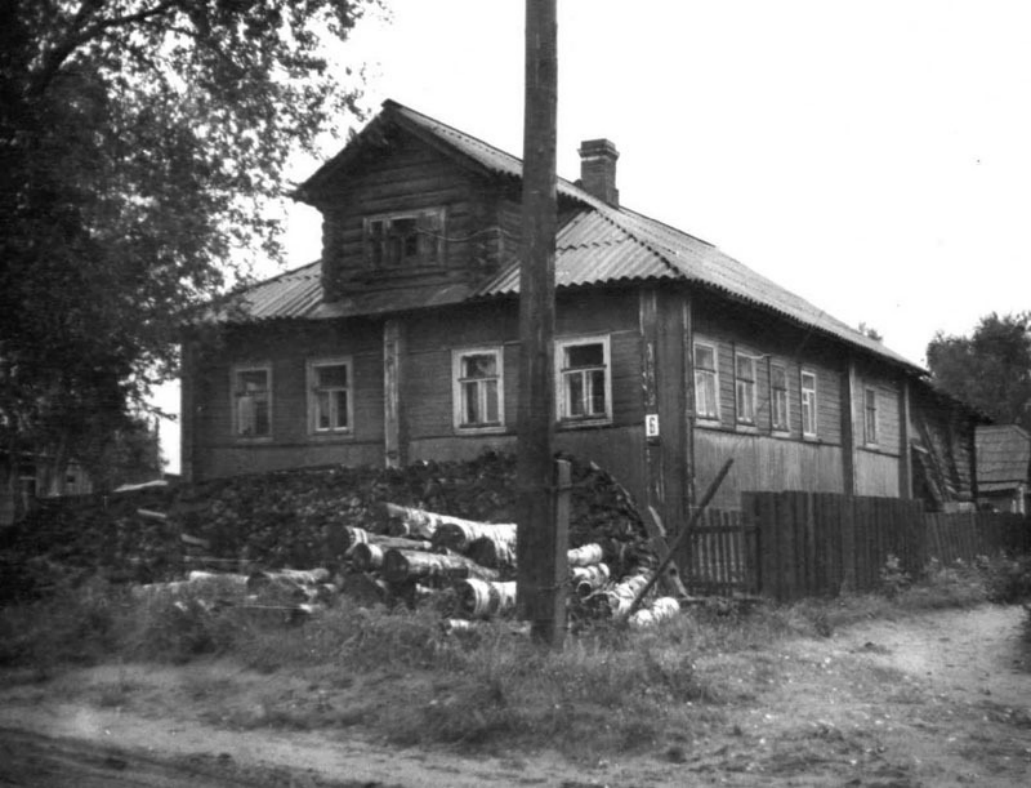
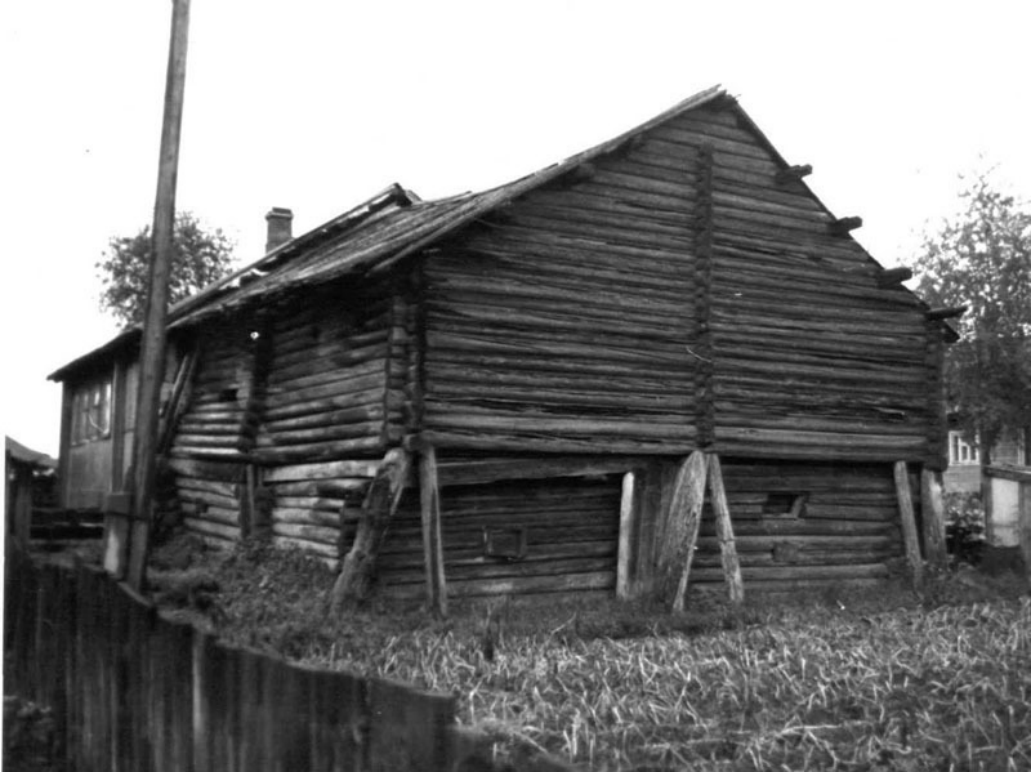
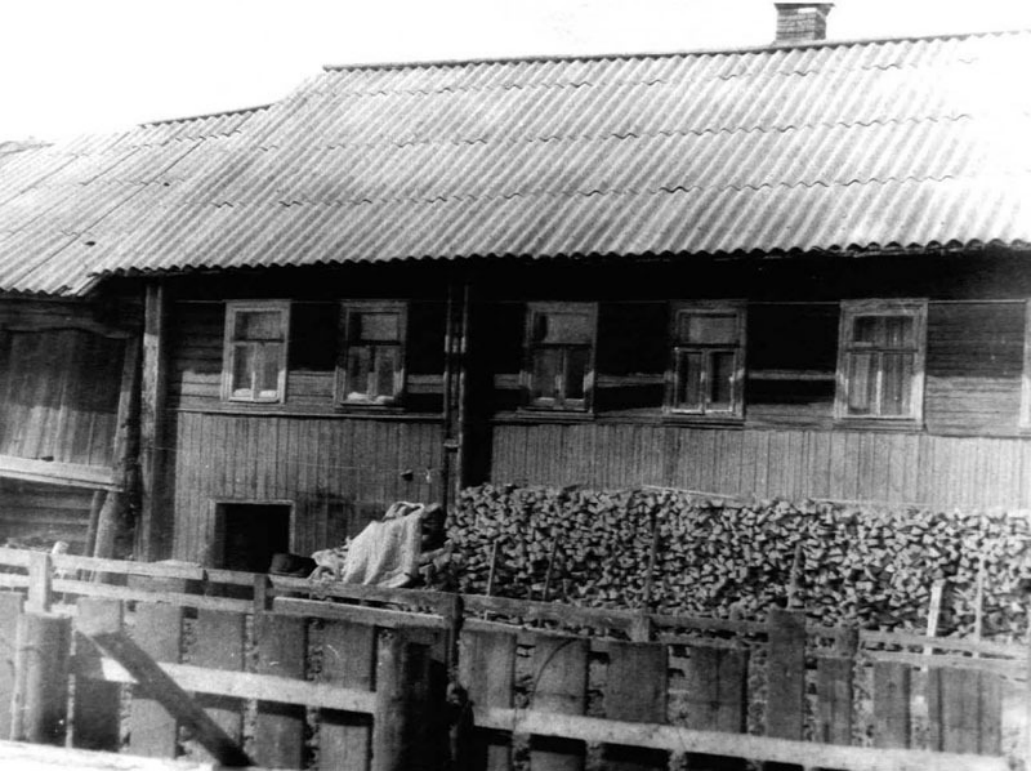
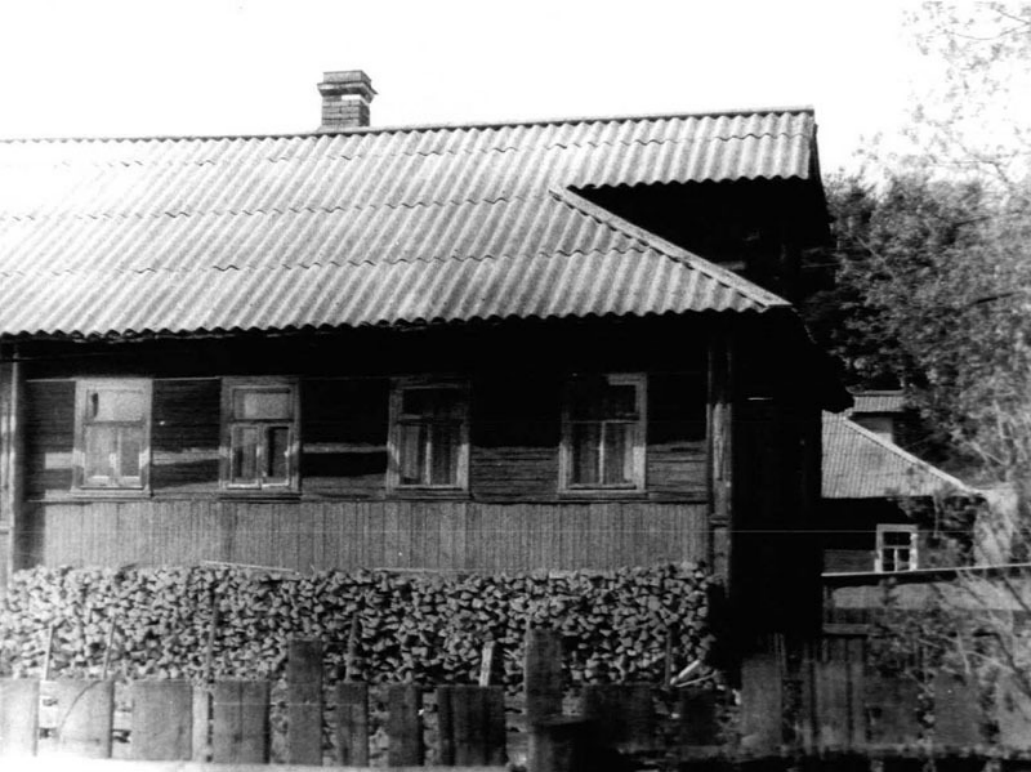
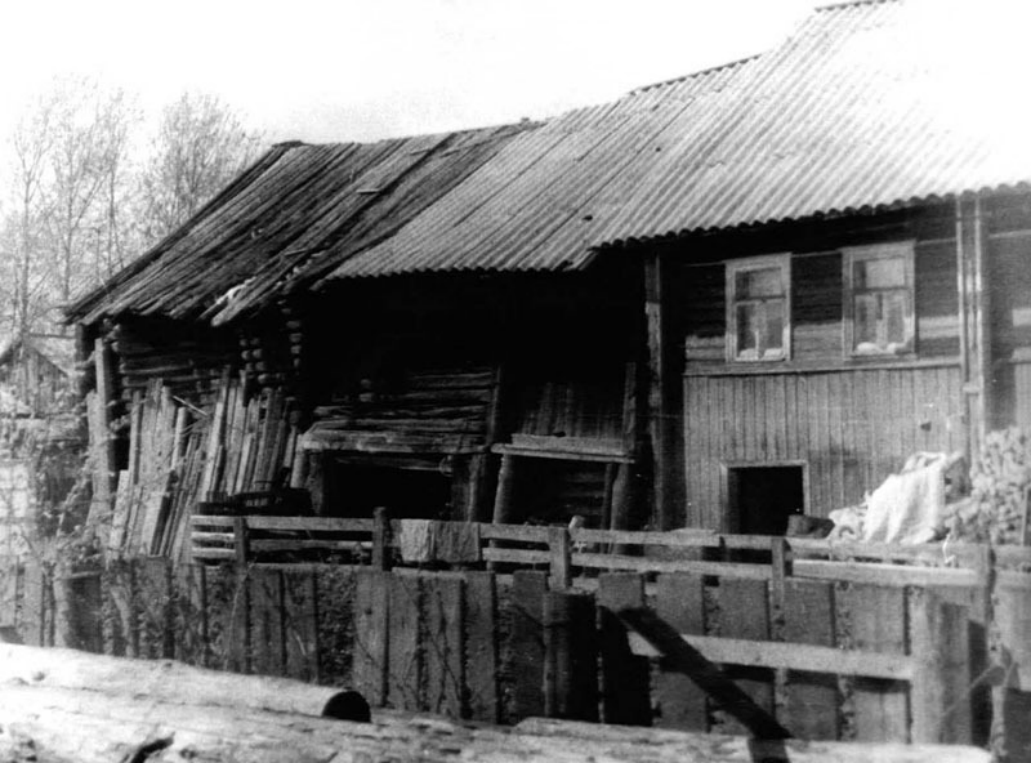
ввоза остались два столба. Южный фасад - глухой, за исключением двух продухов в хлевах. На западной стене хозяйки имеется по одному окну-продуху на каждом этаже.

Планировка дома традиционная. Жилая часть - пятистенок с продольным перерубом, выделяющим избу и горницу. Сейчас каждое из этих помещений разделено перегородкой. Со стороны двора примыкают широкие двухэтажные сени с одномаршевой лестницей. Первый этаж сеней разделен одной перегородкой, второй - двумя, выделяя на северной стороне жилую комнату. Из нее лестница ведет на чердак и в мезонин.

На первом этаже хоздвора вдоль восточной стены расположены два сруба хлевов, второй этаж - одно обширное помещение.

Стены жилых комнат отесаны, оклеены обоями. Перекрытия деревянные по прямоугольным балкам.

Фундаменты бутобетонные, ленточные.

Размеры плана в осях 8,8x20,2 м.

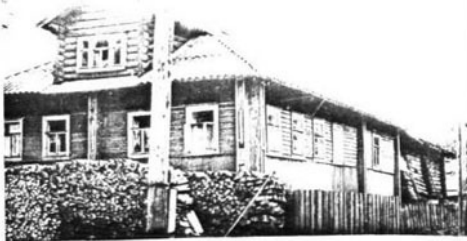
Фото или схематический план

Дом деревянный, одноэтажный на высоком подклете, с мезонином над жилой частью. Относится к домам-комплексам типа "брус", с жилой и хозяйственной частью под одной крышей. Жилая часть покрыта трехскатной стропильной крышей с выступающим мезонином, покрытом двухскатной кровлей под общим коньком. Над хозяйственной половиной крыша самцово-слеговая.

Стены рублены "в обло", обшиты на жилой половине с выделением пилястр. Обшивка из вагонки, наличники из профилированной доски. Главный фасад - торцовый, симметричный на 4 окна, разделенных перерубом. В мезонине одно большое окно по центру. На боковых фасадах в ряд расположены окна жилых комнат. На восточном - ворота во двор и на сарай. Хлева рублены автономно, а сарай консольно нависает над ними на столбах.

Размеры дома в плане 8,8x20,2 м.
