ПАСПОРТ

I. Наименование памятника Мельница ветряная деревянная - "шатровка".

ПЕНЗЕНСКАЯ ОБЛ.
БЕЛИНСКИЙ Р-ОН.
пос. ДОЛГАЯ ВЕРШИНА (ВЕРШИНА, ДУБОВЛЯ ВЕРШИНА)
ВЕТРЯННАЯ МЕЛЬНИЦА. Кон.XIX-нач.XXвв.

УЧЕТНАЯ КАРТОЧКА

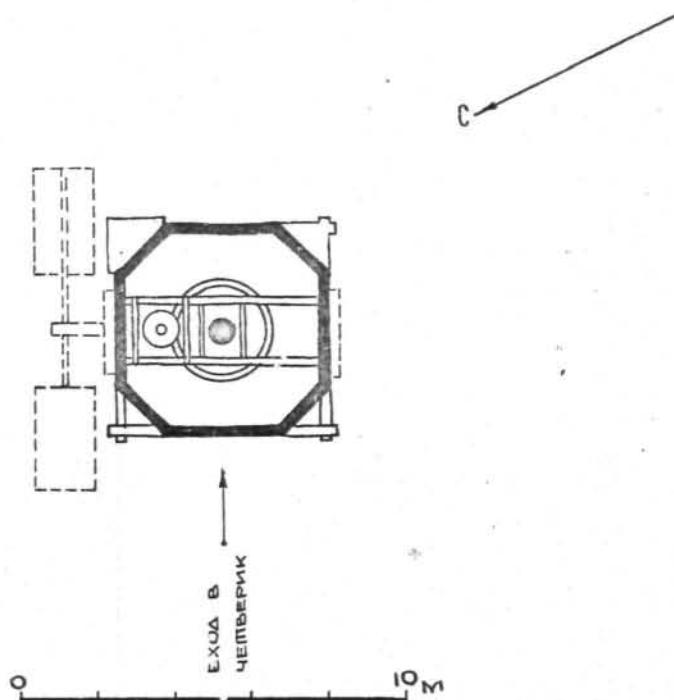
План на уровне восьмерика.

Мельница стоит за окольцем поселка, среди чиста поля. Низкий, рубленый "в лапу" четверик с широким входом в северо-восточной стене служит опорой высокого конусообразного, рубленого "в обло" восьмигранника - "шатра". Высокая восьмискатная крыша прорезается более низкой двускатной, укрывающей поворотную клеть из двух венцов. Внутри клети расположено горизонтальное бревно, на свободный конец которого были насажены крылья. Вращательное движение его, через систему из двух шестерен, передавалось на вертикальный столб, проходящий в центре "шатра", шарнирно закрепленного в верхней клети и в полу четверика. В объеме четверика расположены системы из двух шестерен, передающая вращательное движение на жернова и настил на уровне жерновов.

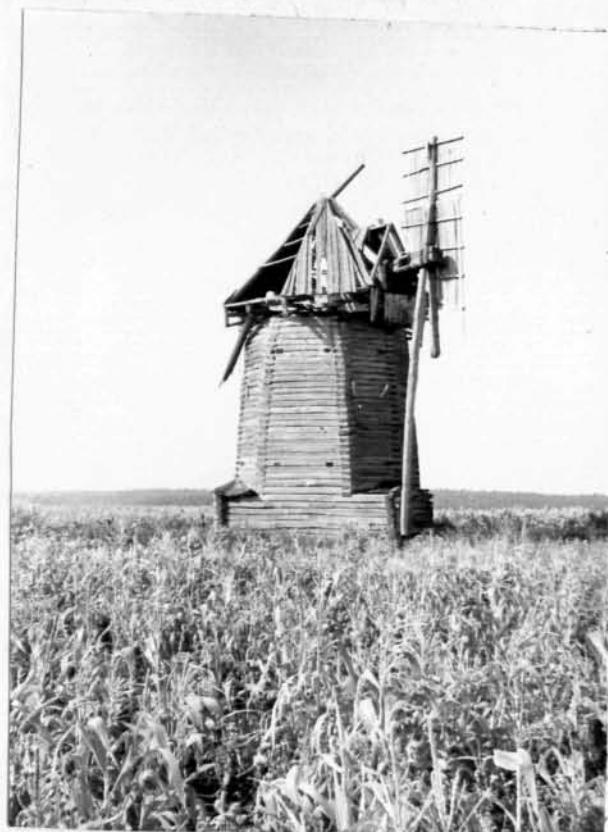
Фото или схематический план

Мельница стоит за окольцем поселка среди кукурузного поля.

Низкий рубленый "в лапу" четверик несет высокий рубленый "в обло" шатер. Восьмискатная крыша прорезается более низкой двускатной, укрывающей поворотную клеть из двух венцов и горизонтальную ось - оревно, на котором укреплены крылья. Вращение горизонтальной оси передавалось на вертикальную ось - столб, проходящий внутри шатра - шарнирно закрепленную в поворотной клети и в полу четверика. Сохранились верхние и нижние шестерни и жернова.

Декор плохо сохранившийся подзор из копьевидных досок под крышей.
Размеры по четверику: 15,77 x 5,59/м.
