ПАМЯТНИКИ ИСТОРИИ И КУЛЬТУРЫ СССР

ПАСПОРТ

I. НАИМЕНОВАНИЕ ПАМЯТНИКА Симонов монастырь. Три прясла крепостной стены.

IV. АДРЕС (местонахождение) ПАМЯТНИКА г. Москва, Пролетарский р-н,
ул. Восточная, д. 4 (АССР, край, область, район, автономная обл.)

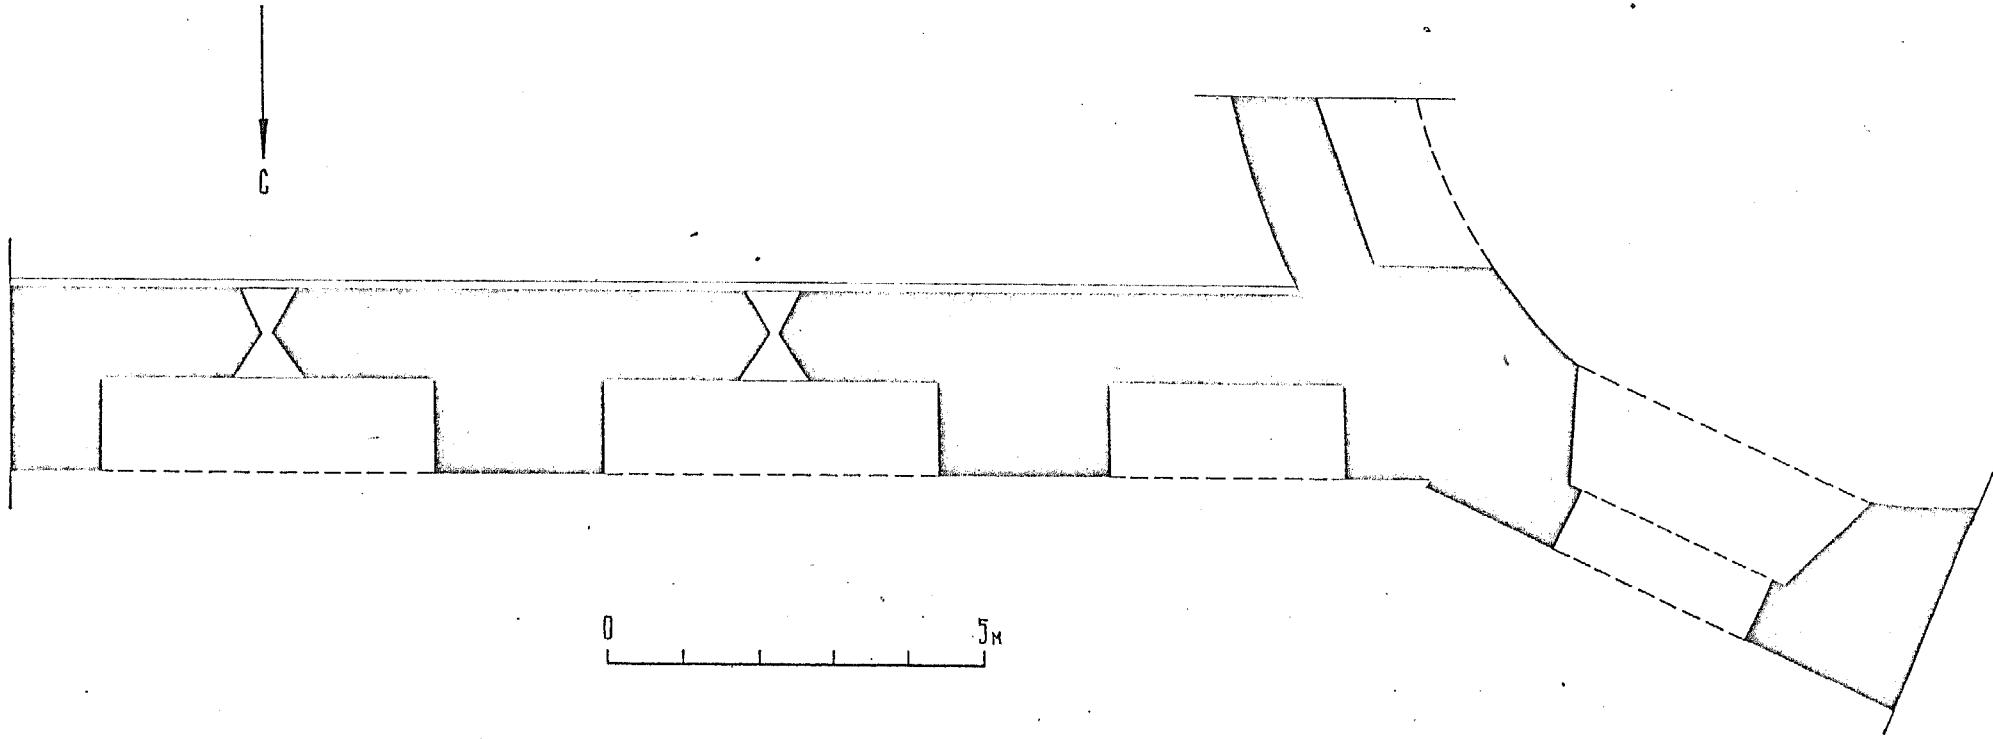
УРОВЕНЬ НИЖНЕГО ВОДЫ

стены (фрагмент южного прясла у башни "Дуло"), 1642 г., арх. Константинов А.
Восточная ул. 4

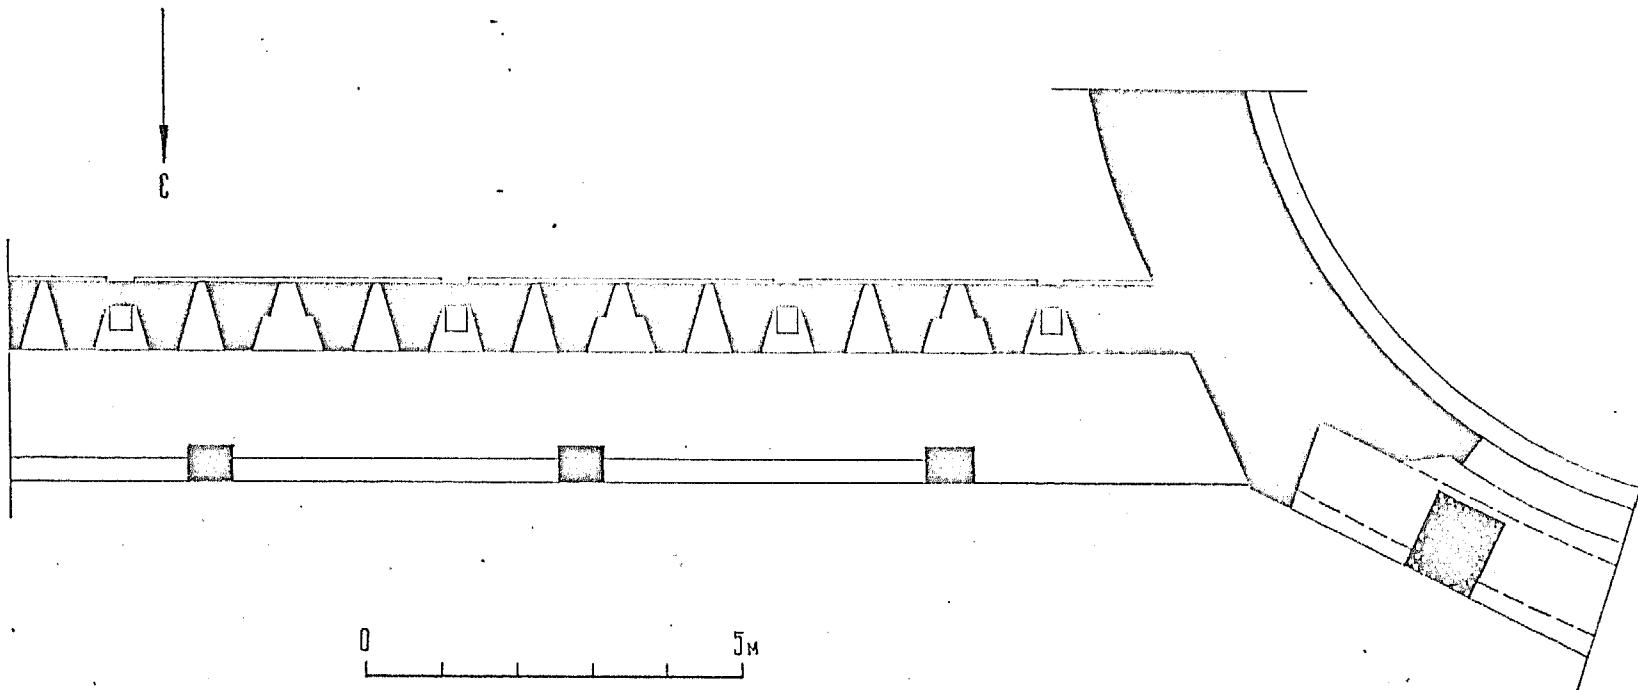
УРОВЕНЬ ВЕРХНЕГО БОЯ

Симонов монастырь, 1379-1850 гг.
стены (фрагмент южного прясла у башни "Дуло"), 1642 г., арх. Константинов А.
Восточная ул., 4

■ 1642 г.

■ 1850 г.
