П А С П О Р Т

I. НАИМЕНОВАНИЕ ПАМЯТНИКА Церковь Всемиловитового Спаса.

IV. АДРЕС (местонахождение) ПАМЯТНИКА Московская область, г. Солнечногорск,

**УЧЕТНАЯ КАРТОЧКА**  
**Дерковь Земилостивого Слава.**

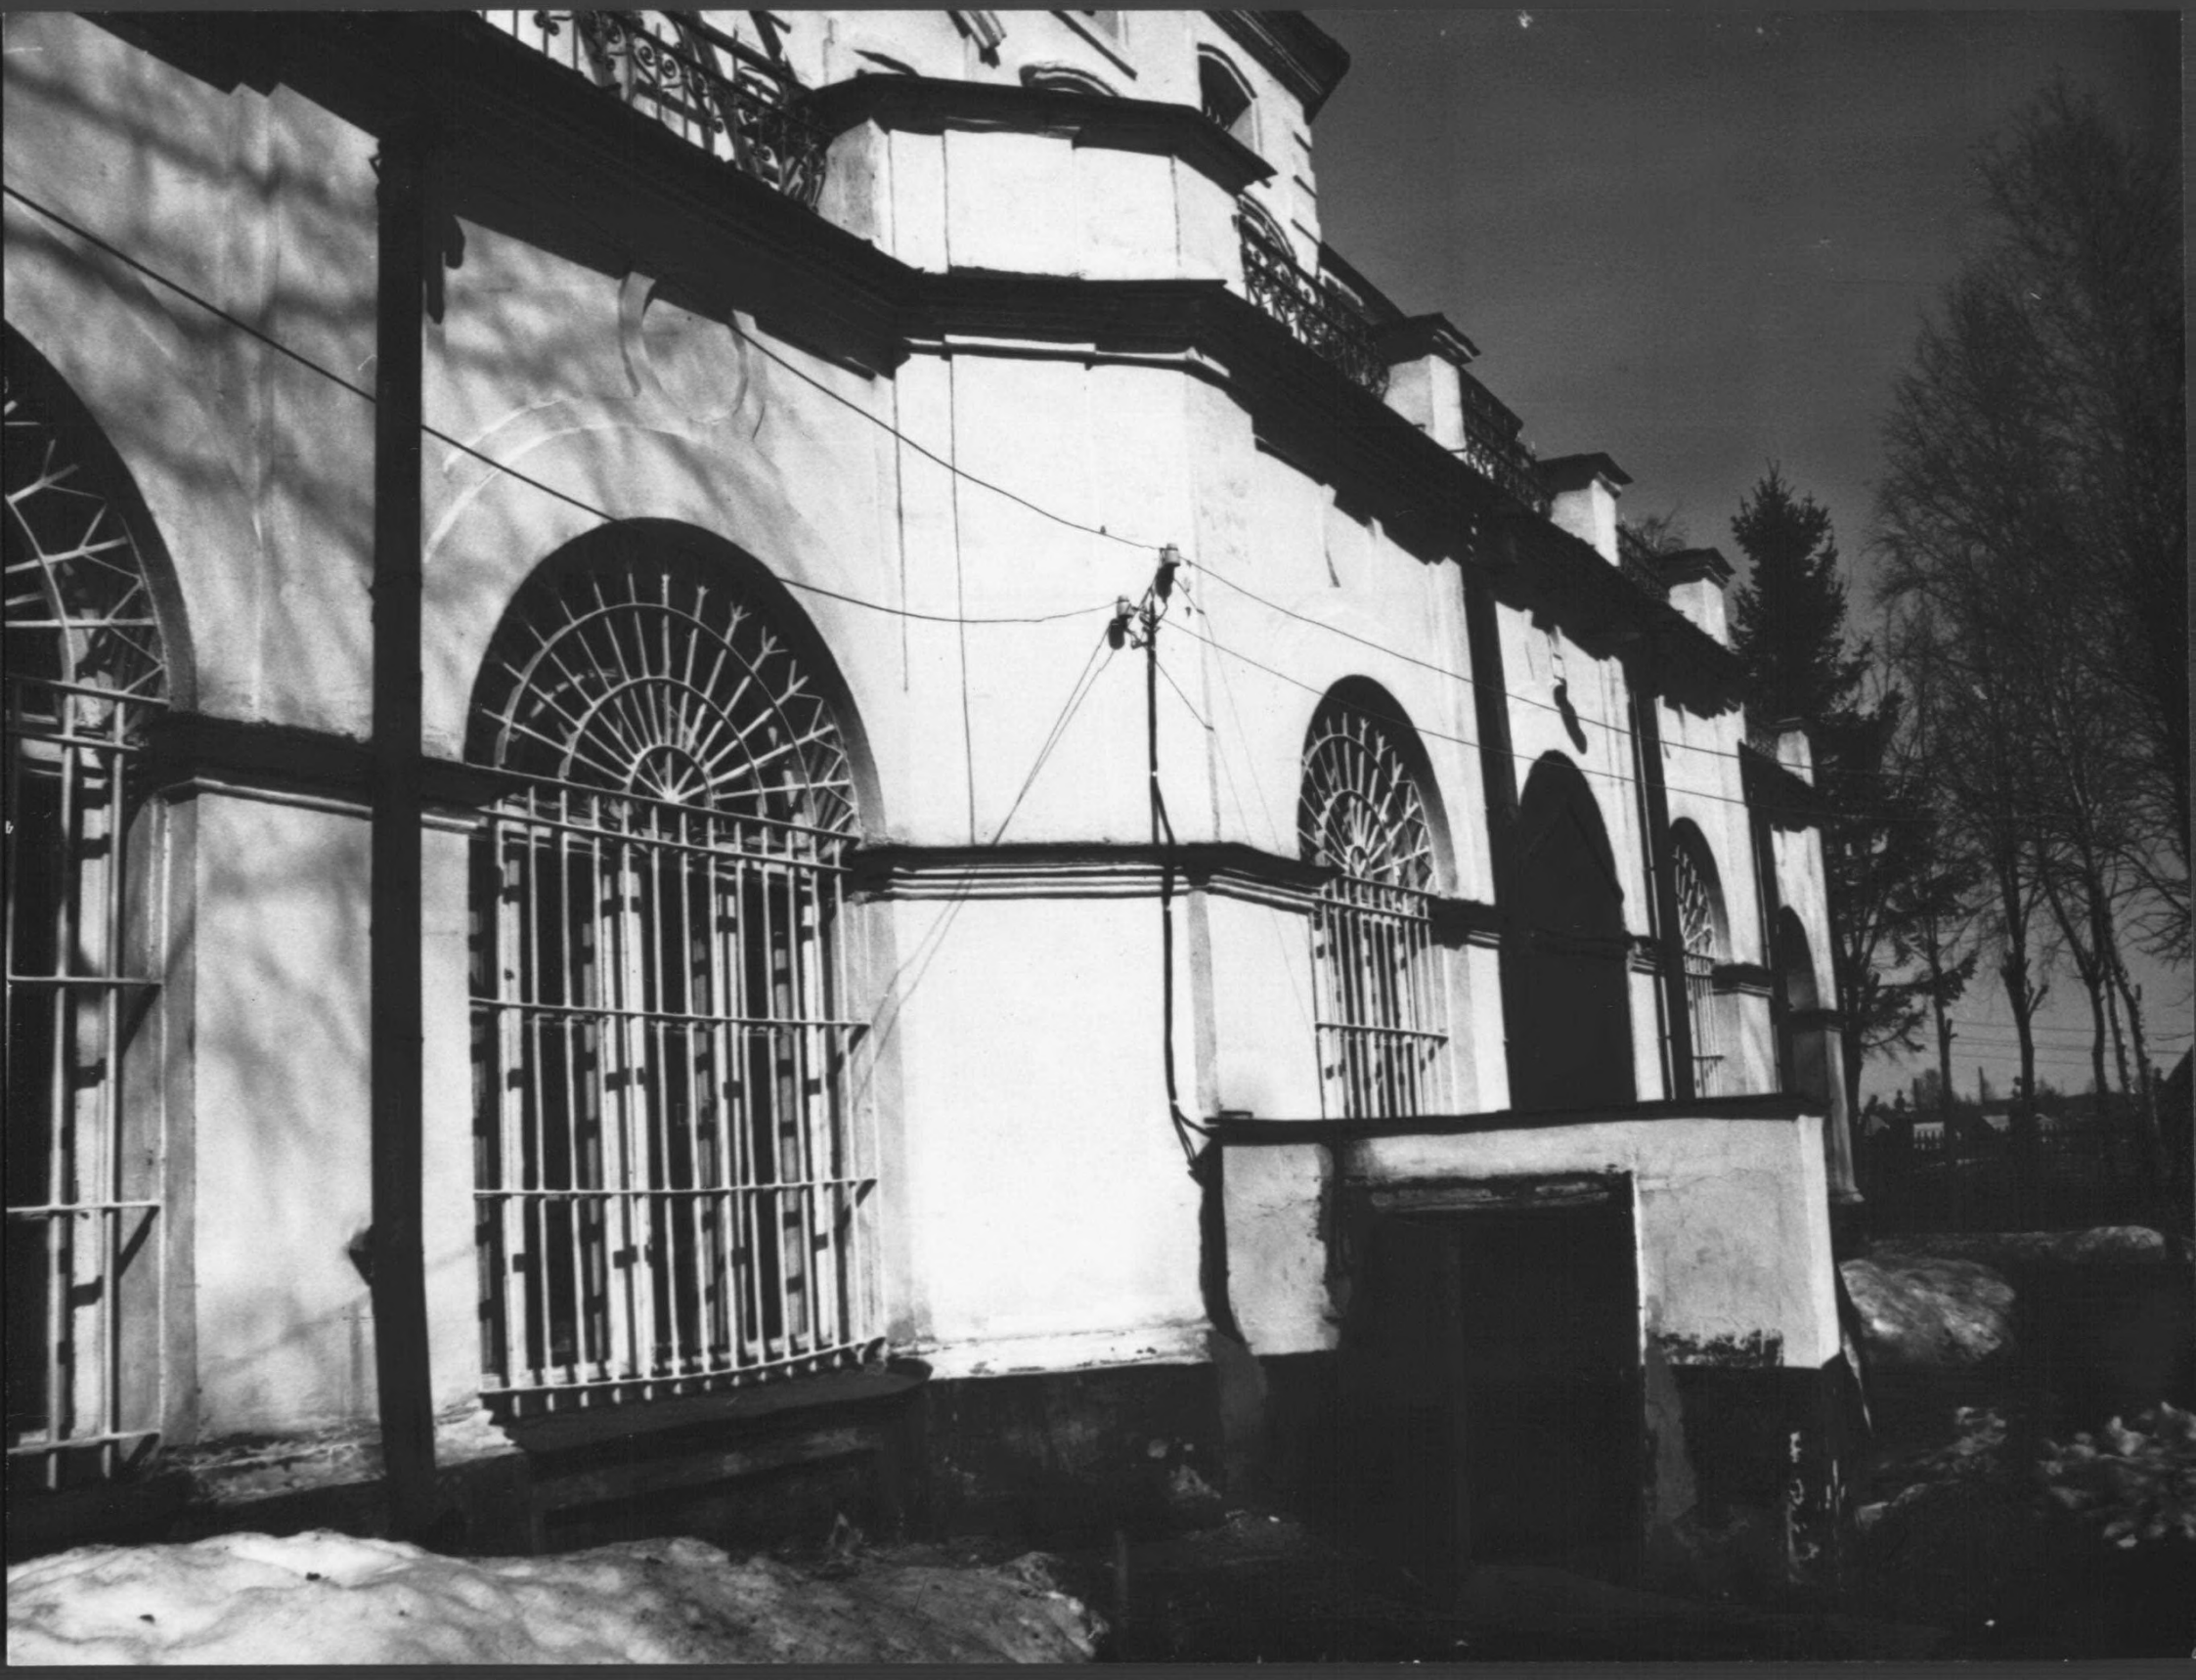
МОСКОВСКАЯ ОБЛАСТЬ. Г. СОЛНЕЧНОГОРСК.  
М-Р. ЦМИС  
ЦЕРКОВЬ ВСЕМИЛОСТИВОГО СПАСА, 1759Г. СЕРИИ  
НАЛИЧНИКИ ОКОН П ЯРУСА.

Фасады верхнего храма, особенно четверика, нарядны. Все проемы имеют лучковые перемычки. Рустованные пилястры отступают от углов. Плоские наличники, с "ушками" и "замками", в виде трилистника, завершены на фасадах алтаря и притвора треугольными сандриками, а на четверике - высокими, фигурными, лучковыми. Наличники четверика украшены "фартуками" с полукруглым выемом. Низкие широкие окна верхнего света помещены в рамочные наличники. Карниз верхнего храма наиболее развит. Ограждение верхней галереи представляет собой квадратные в плане тумбы с поздними металлическими решетками.

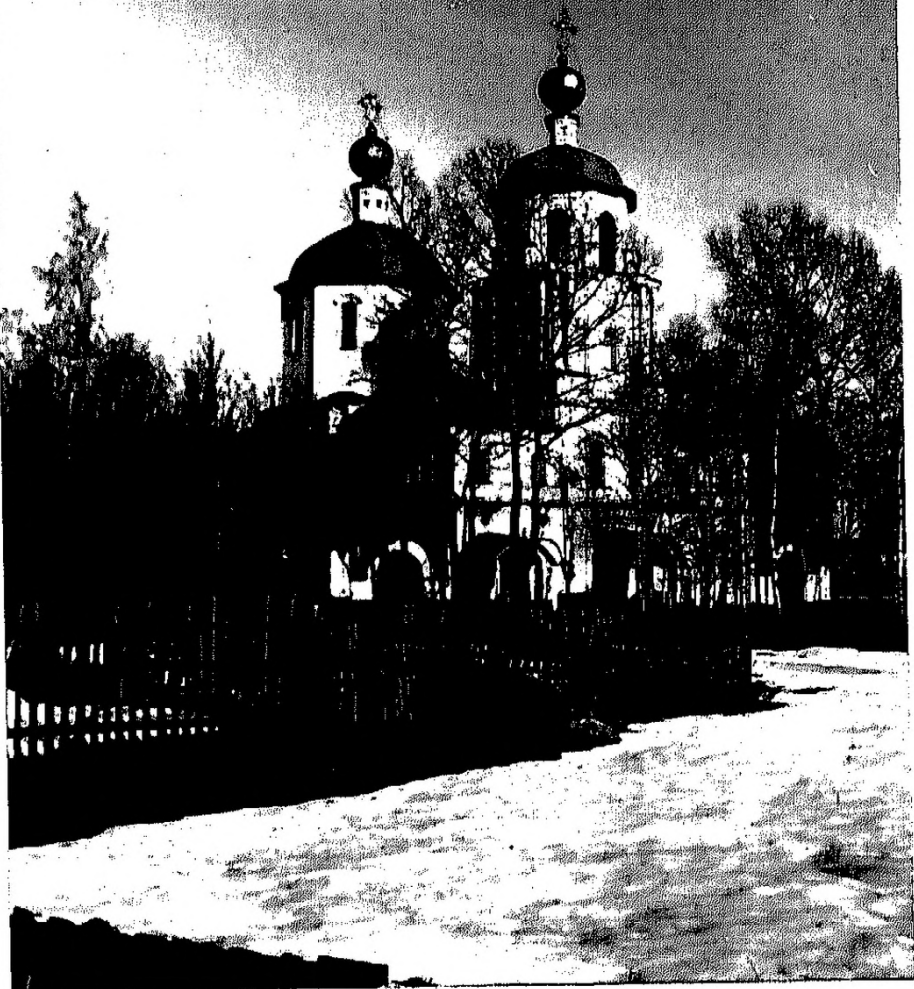
Краткое описание

Кирпичная церковь в усадьбе П.И.Допу-  
хина Телешево выстроена в 1759г. во имя  
Всемилоостивого Спаса с приделами в под-  
клете — Смоленской Богоматери, а в коло-  
кольне — Николая Чудотворца. Одноглавая  
церковь в стиле барокко по композиции  
восходит к образцам кон.ХУИв. типа "всех-  
мерик на четверике". Храм поставлен на  
высокий подклет и окружен галереями, в  
сер.ХІХв. наполовину заложены. Прямоуг-  
ольные в плане алтарь и трапезная рав-  
новелики. Высокая трехъярусная колоколь-  
ня, примыкающая с запада, доминирует среди  
объемов.

Декоративное убранство выполнено из  
кирпича и белого камня. Монументальный  
нижний ярус имеет аркады, верхний обра-  
ботан рустованными пилострами и бароч-  
ными наличниками.
