П А С П О Р Т

I НАИМЕНОВАНИЕ ПАМЯТНИКА Церковь Троицы, что у Сухаревой башни, на "Листах"

ул. Сретенка, 27/29

МОСКВА, УЛ. СРЕТЕНКА, 27/29
ЦЕРКОВЬ ЖИВОНАЧАЛЬНОЙ ТРОИЦЫ В ЛИСТАХ
1652-1661 г.г.; 1772-1776 г.г.

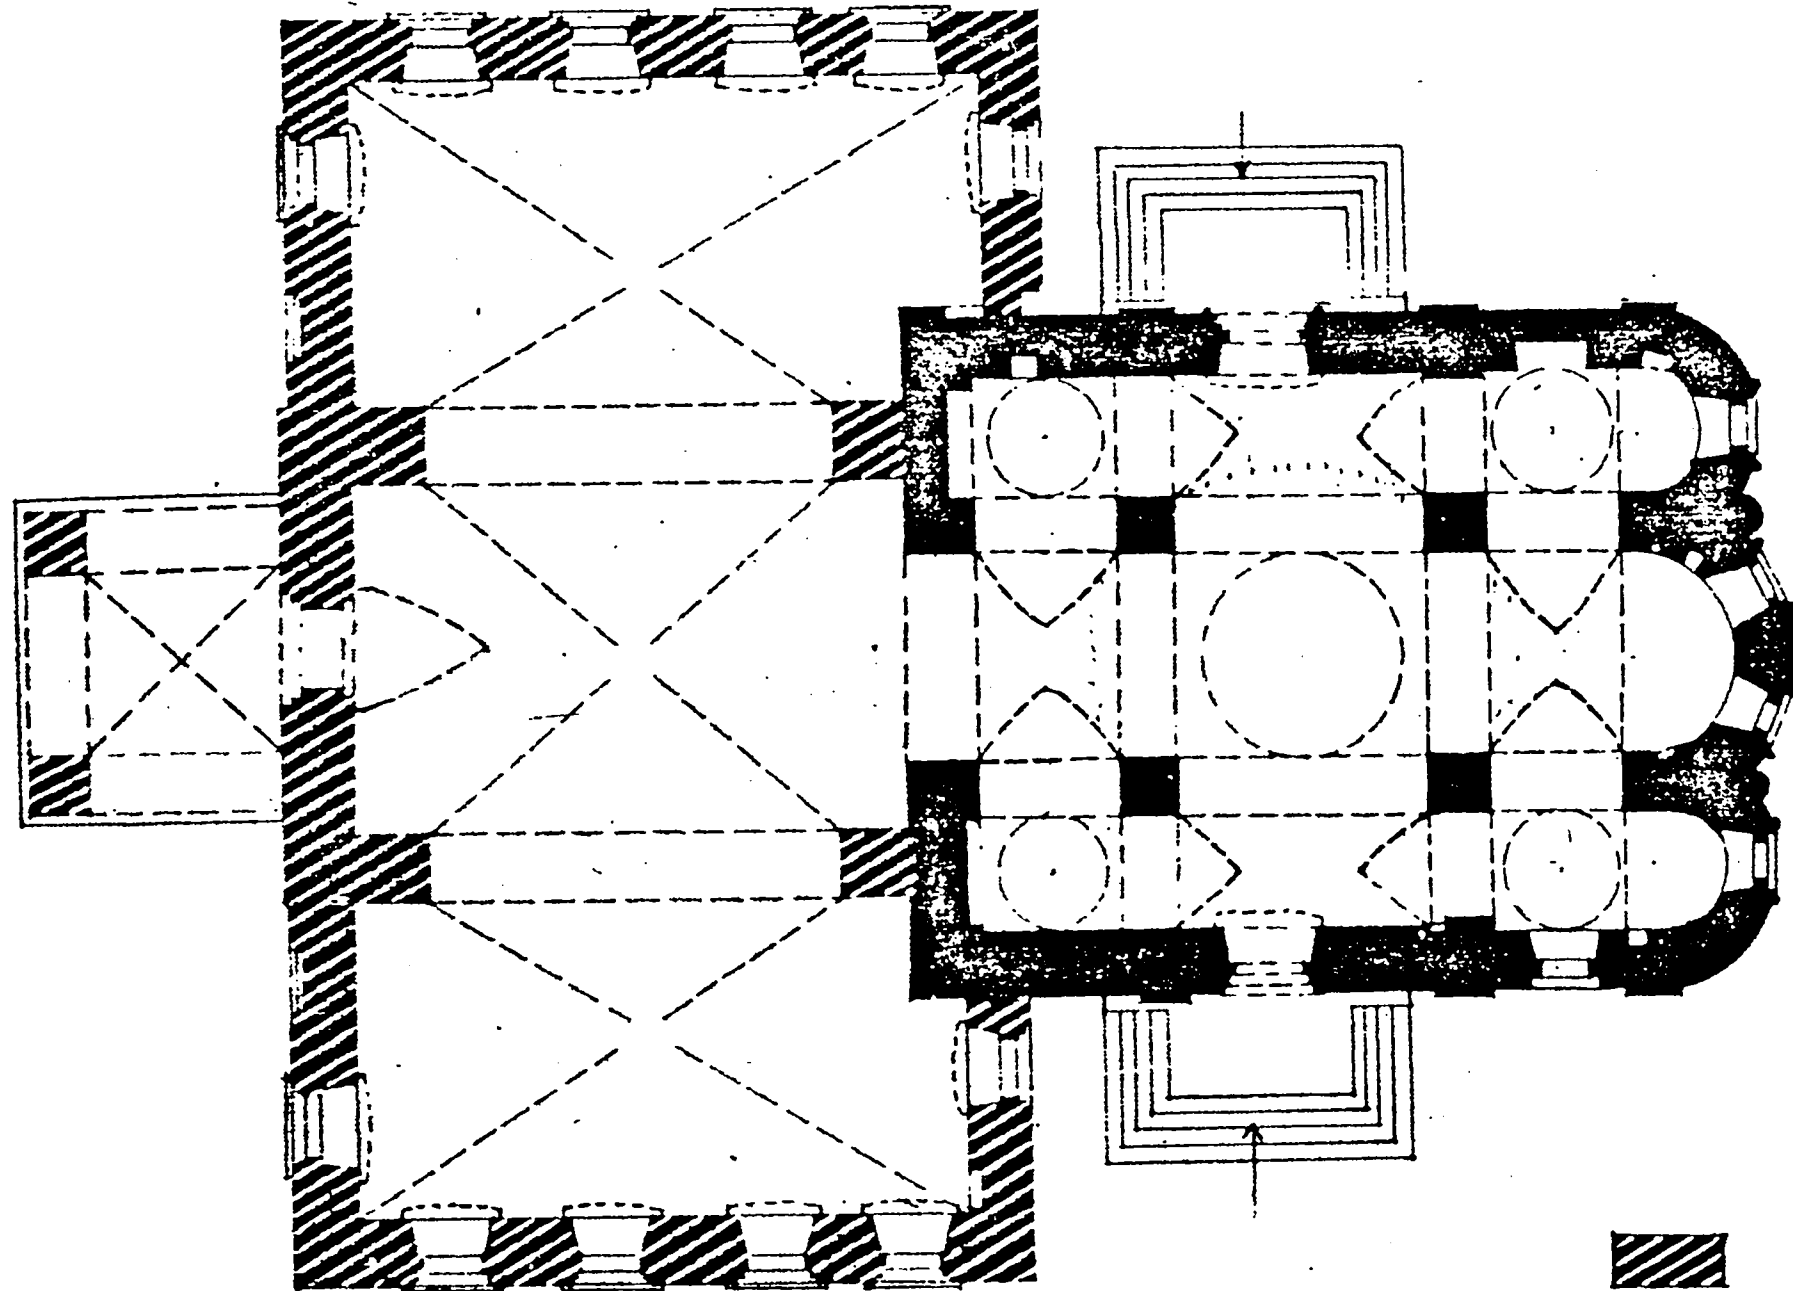
П Л А Н

1774-75 г.г.

0 10 м

Общая конфигурация плана церкви представляет собой квадрат с четырьмя столбами, несущими своды и купола (последние еще не восстановлены). К восточной стороне церкви пристроены три почти полуциркульные абсиды, прорезанные окнами (два - на центральной и по одному - на боковых).

По осям квадрата, с трех сторон, расположены входы, северный и южный обработаны перспективными декоративными порталами (южный портал в процессе реставрации) и имеют площадки открытых крылец.

С запада к церкви примыкает более поздний объем трапезной, сильно вытянутой поперек главной оси церкви.

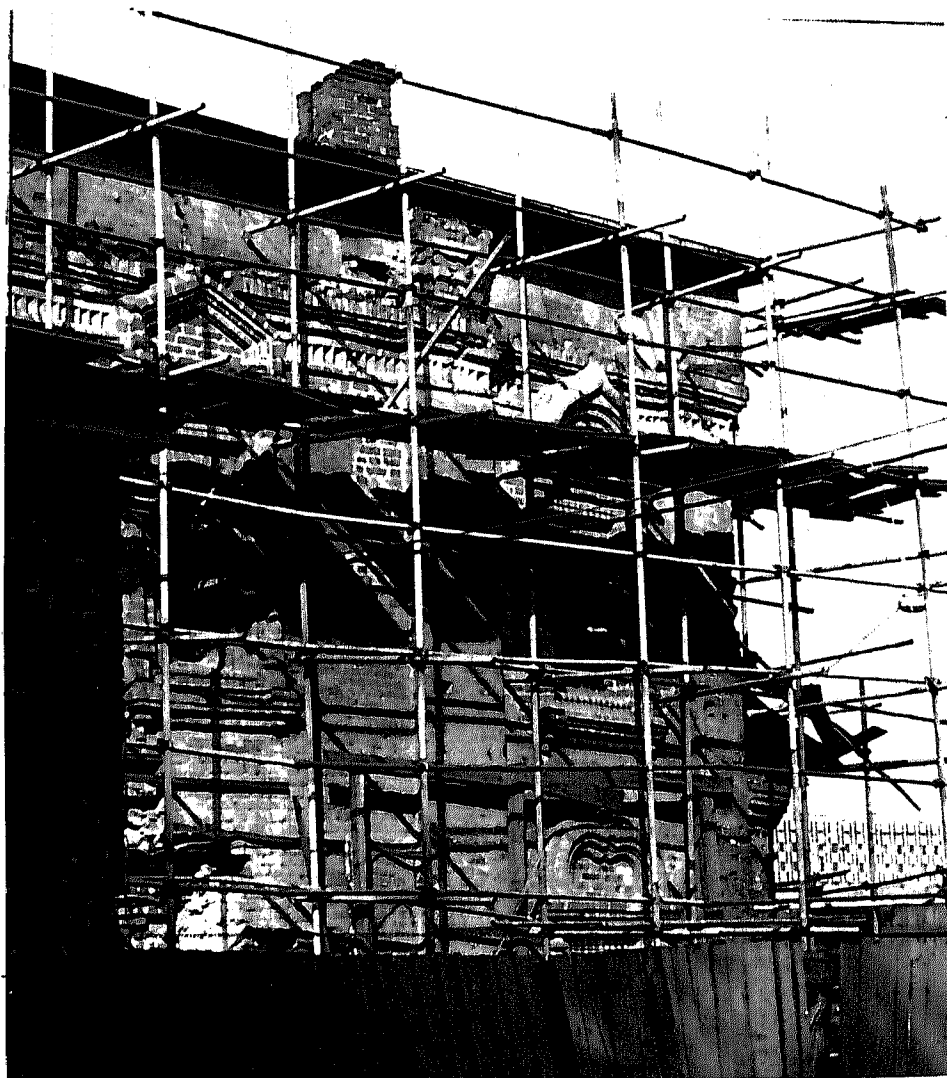
Фото или схематический план

Церковь Троицы на Листах располагается в конце ул. Сретенки, на которую выходит восточным фасадом.

Общая конфигурация плана церкви представляет собой квадрат с 4-мя столбами несущими своды и купола. (последние не восстановлены). восточная сторона квадрата расчленена тремя полукруглыми абсидами.

С запада к церкви примыкает объем трапезной, сильно вытянутой поперек главной оси церкви.
