# ПАМЯТНИКИ ИСТОРИИ И КУЛЬТУРЫ СССР (недвижимые)

## П А С П О Р Т

I. НАИМЕНОВАНИЕ ПАМЯТНИКА Сел. Хидикус. Группа придорожных цртов.

Сел. Хидикус. Группа придорожных цыртов.

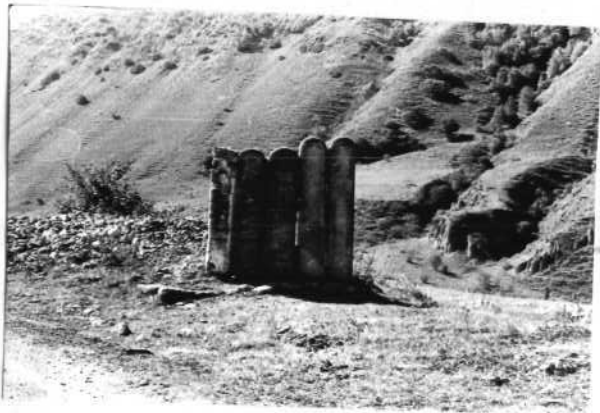
Интереснейший пример позднейших мемориальных памятников Северной Осетии. Компактная группа из четырех джиров расположена у обочины дороги на склоне южного берега Куртатинского ущелья. Четыре каменных блока, с символическими изображениями на главных фасадах, уподоблены чело веческим фигурам, как бы стоящим в один ряд. Одна пара джиров имеет чуть большую высоту. Вся группа с южной стороны защищена каменной стенкой из колотых камней на растворе
