П А С П О Р Т

Место боя партизан с белофиннами

IV. АДРЕС (местонахождение) ПАМЯТНИКА Ильинский край, Советско-Гаванский

район, село "Красный Партизан".

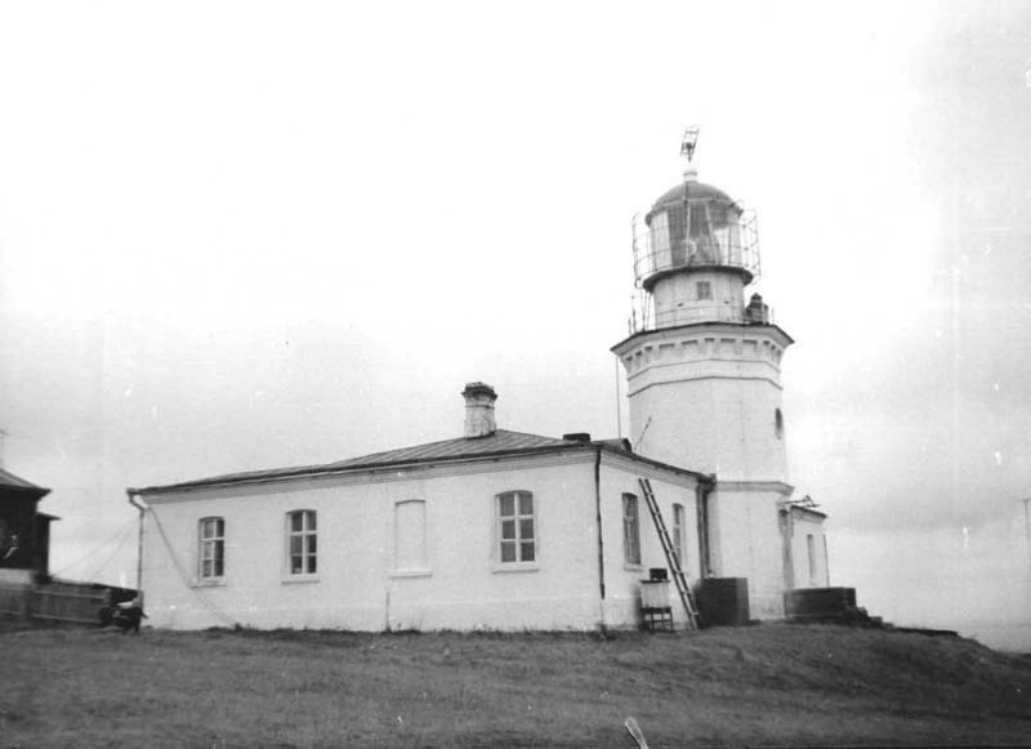
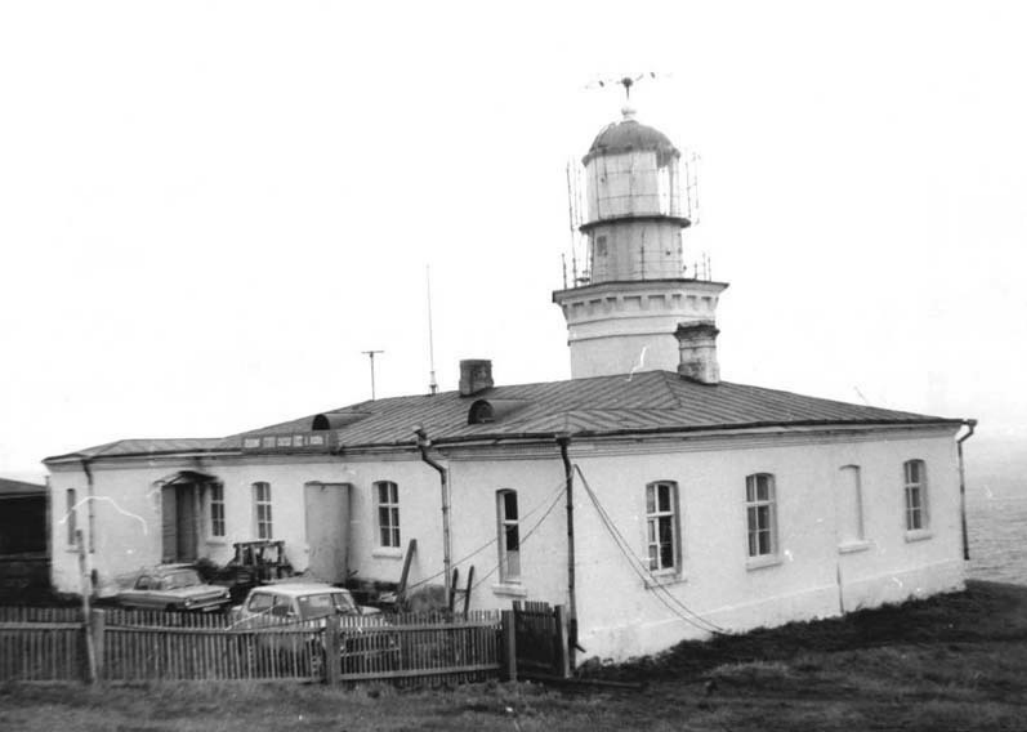
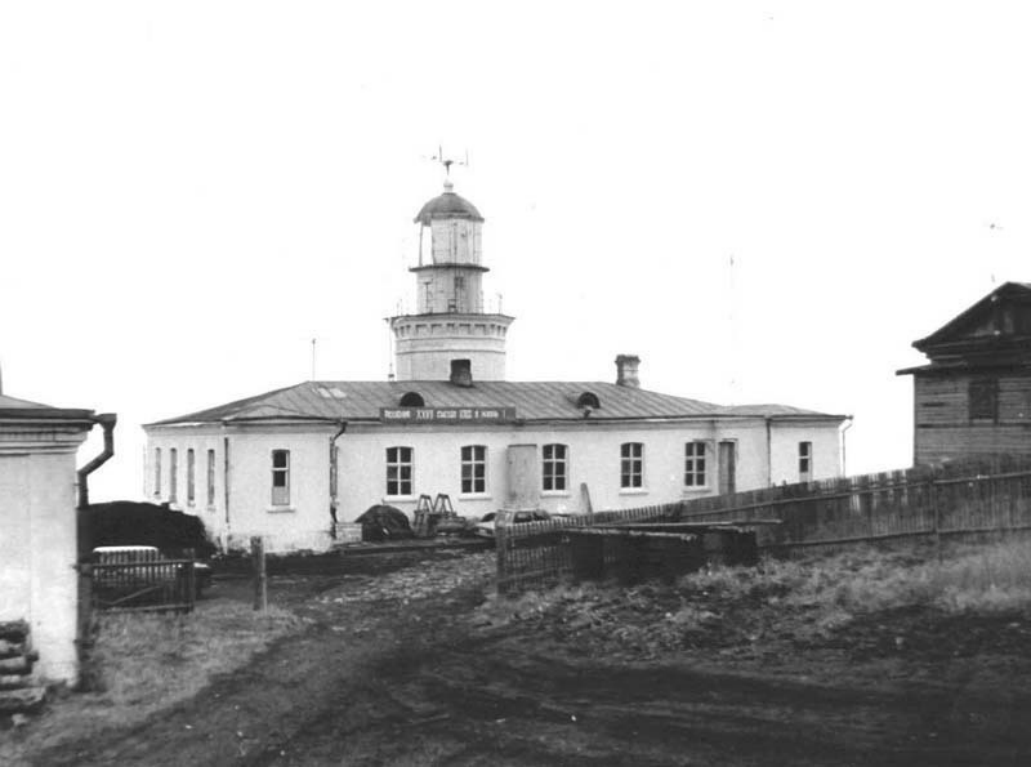
Здание мемля расположено на побережье Татарского пролива, в 60 м от береговой линии. Главным фасадом ориентировано на восток.

Здание из гранитных блоков, одноэтажное, прямоугольное в плане. С восточной стороны в объем здания врезана трехъярусная башня мемля. Нижний ярус башни — восьмигранный. Верхние ярусы цилиндрической формы. По бокам западного фасада здания имеются два ризалита. Здание перекрыто четырехскатной крышей. Покрытие башни купольное. Объем габариты основного объема здания 14,5х25х4,5 м. Высота башни над уровнем карниза 5м. Здание имеет 3 входа — два входа с западной стороны, один с восточной, со стороны башни. Она прямоугольной формы, без наличников, с завершением в виде сегмента. Фасады без декора, оштукатурены и побелены. Карнизы ступенчатые, укреплены поребриком. Крыши металлические. Восьмигранный башни украшен декоративным карнизом и двумя поясами. Верхние ярусы башни имеют металлические ограждения. Территория вокруг здания не благоустроена. С западной стороны к зданию примыкает хозяйственный двор.

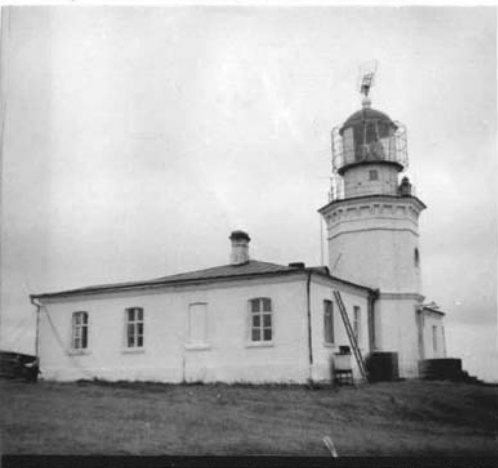
Фото или схематический план

Здание маяка расположено на побережье Татарского пролива, в 60 м от береговой линии. Главным фасадом ориентировано на восток. Здание из гранитных блоков, одноэтажное, прямоугольное в плане. С восточной стороны в объем здания врезана трехъярусная башня маяка. Нижний ярус башни - восьмигранник. Верхние ярусы цилиндрической формы. По бокам западного фасада здания имеются два ризалита. Здание перекрыто четырехскатной крышей. Покрытие башни купольное. Общие габариты основного объема здания 14,5x25x4,5 м. Высота башни над уровнем карниза 9 м. Здание имеет 3 входа - два входа с западной стороны, один с восточной, со стороны башни. Окна прямоугольной формы, без наличников, с завершением в виде сегмента. Фасады без декора, оштукатурены и побелены. Карниз ступенчатый, украшен поребриком. Крыша металлическая. Восьмигранник башни украшен декоративным карнизом и двумя поя-

сами. Верхние ярусы башни имеют металлические ограждения. Территория вокруг здания не благоустроена. С западной стороны к зданию примыкает хозяйственный двор.
