## ПАСПОРТ

I. НАИМЕНОВАНИЕ ПАМЯТНИКА Погост Ворзогори.

к паспорту "Погост Верзогори, пер. пол. 137-втор. пал. XIXв."  
Архангельская обл., Онежский р-н, с. Верзогори,  
д. Кондратьевское.

### УЧЕТНАЯ КАРТОЧКА

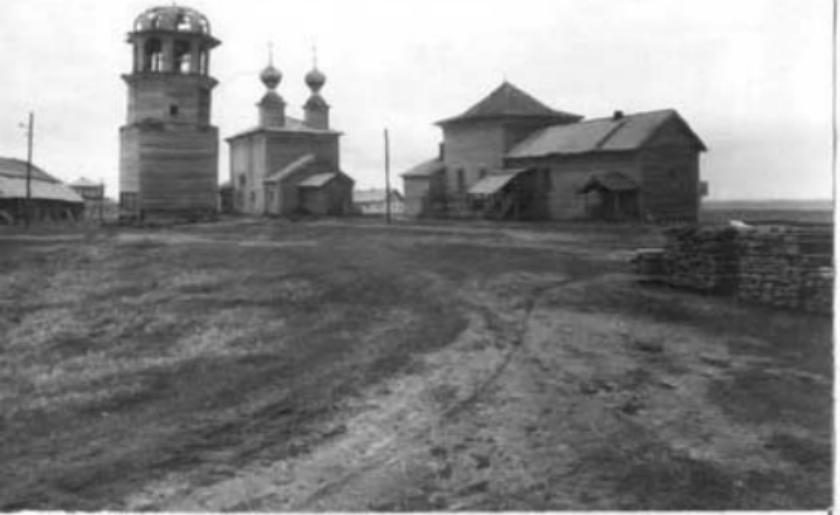
Погост представляет значительную историко-архитектурную ценность, как один из немногих хорошо сохранившихся, традиционных для Севера культовых комплексов с двумя церквями и колокольней

Село Ворзогоры расположено на высоко вытянутом с востока на запад мысу, сильно выступающим в море. Погост, сформировавшийся в п.п. ХУП-в.п. XIXвв. занимает сравнительно небольшую территорию у южного склона мыса и является организующим центром окружающей его жилой застройки. Ведущей композиционной доминантой комплекса является Никольская ц-вь (I636г.), стоящая в восточной части участка. В нескольких метрах на юго-запад от нее находится теплая Введенская ц-вь (I793г.). Южнее церквей поставлена колокольня (п.п. XIXв.) Сооружения комплекса рублены из бревен и обшиты тесом. В XIXв. архитектура обеих церквей, ядром композиционного решения которых является пятиглавый четверик, претерпела частичные изменения. Ограда погоста утрачена. В некотором отдалении на северо-запад сохранился одноэтажный деревянный дом псаломщика (I881г.)
