ПАСПОРТ

*Ленач. М.И.*I. НАИМЕНОВАНИЕ ПАМЯТНИКА Поклонный столб .II. ТИПОЛОГИЧЕСКАЯ
ПРИНАДЛЕЖНОСТЬ

Ивановская обл., Савинский район, село(АССР, край, область, район, автономная обл.,Шапкино. 25 км к северо-востоку от Савино.(национальный округ, населенный пункт, путь, подъезд)V. ХАРАКТЕР
СОВРЕМЕННОГО
ИСПОЛЬЗОВАНИЯ

Поклонный столб.

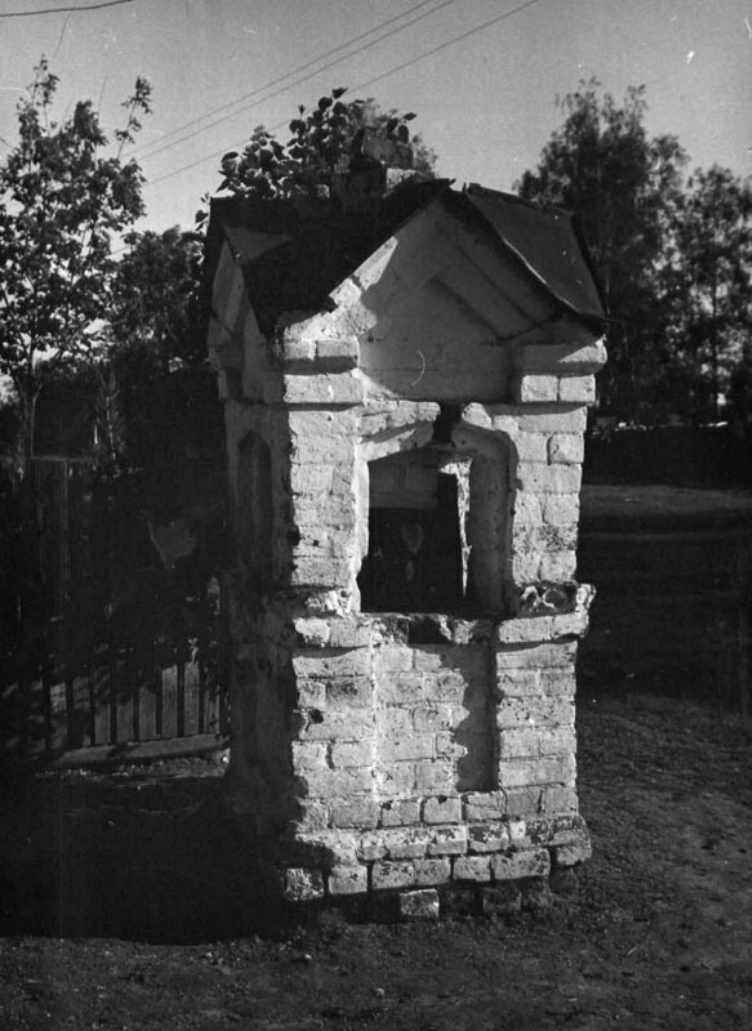
Утрачено завершение монумента / яблоко, крест /. Местами утрачен профили фасадного декора.

Небольшое кирпичное сооружение расположено к востоку от церкви Рождества Богородицы села Шапкино, за ее оградой на линии жилой застройки сельской улицы. Квадратный план монумента симметричен по двум осям, композиции всех четырех фасадов одинаковы. Центры фасадов глухого постамента заняты неглубокими прямоугольными ширинками, в результате чего образовались наугольные лопатки. Постамент имеет цоколь в виде плитки и завершен тягой в виде полки и перевернутым плитом. Над центром постамента выложен квадратный в плане столб, к которому с каждой из четырех сторон приставлялись иконы. Между четырьмя угловыми пилонами переброшены арочки лучкового очертания. Таким образом центр каждого из фасадов занят нишей, в которой выложена четверть для рамы. Фасады завершены шипцами, имеющими профиль аналогичный "карнизу" постамента — полка, перевернутый плит. Венчал композицию столба, очевидно, крест, поставленный на пересечении шипцов.

Поклонный столб выложен из кирпича размером 27 x 12 x 7 на известковом растворе. Стены побелены. Материал кровли — железо.

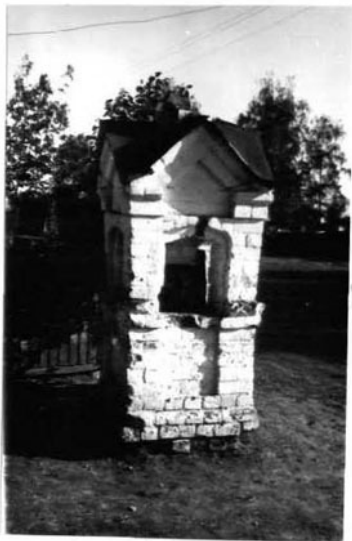
Фото или схематический план

Небольшой кирпичный, квадратный в плане столб-часовня расположен к востоку от церкви Рождества, за ее оградой. Композиции всех его четырех фасадов одинаковы. Центром фасадов глухого постамента заняты прямоугольными ширинками. Между угловыми пилонами средней части монумента переброшены лучковые арочки. В центре "часовни" выложен квадратный столб. Таким образом на каждом из фасадов образовалась ниша, куда ставились иконы. Фасады завершены шипцами, на пересечении которых был поставлен крест /не сохранился/. Фасады побелены, материал кровли - железо.

Размер кирпича: 27 x 12 x 7.
