# ПАСПОРТ

Музей деревянного зодчества.

I. НАИМЕНОВАНИЕ ПАМЯТНИКА Комплекс мельничных построек из с. Мощок  
 Судогодского района

г. Суздаль. Владимирская обл.  
Музей деревянного зодчества.  
Мельница ветряная из с. Мощок.  
XVIII в. XIX в.

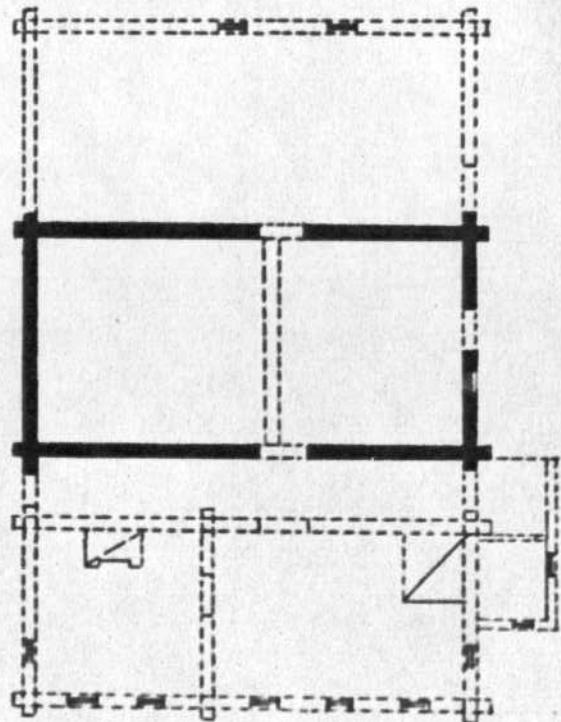
3

Г. СУЗДАЛЬ. ВЛАДИМИРСКАЯ ОБЛ.  
МУЗЕЙ ДЕРЕВЯННОГО ЗОДЧЕСТВА  
ДОМ МЕЛЬНИКА. МЕЛЬНИЦА И ЯМБАР ИЗ с. МОМОК  
XVIII-XIX в.

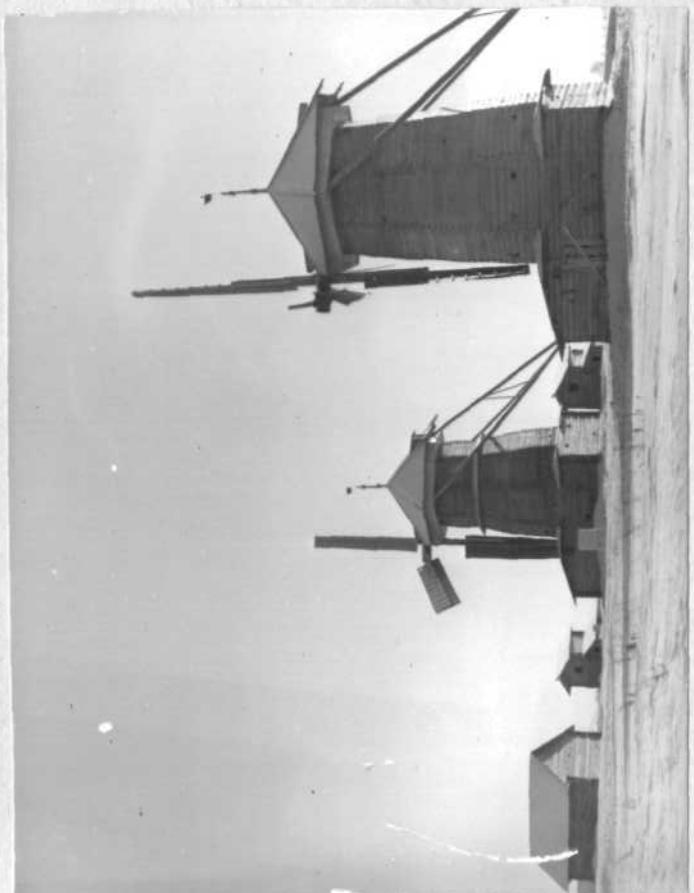
Фото или схематический план

Поставлен на территории МДЗ на левом высоком берегу р. Каменки. Вывезен из с. Мощек Судогодского р-на. Включает 2 ветряных мельницы, лабаз и 3-х секционный амбар.

Мельницы из пластин в форме восьмигранной усечённой пирамиды, покрытой колпаками, и установленной на бревенчатый четверик.

Пирамидальный восьмерик одной из мельниц на середине высоты имеет как бы перехват, т.е. сужение по периметру, над которым устроен козырек из теса. Все конструкции механизма мельницы деревянные. Имеют по 4 лопатки. Третья мельница столпчатой конструкции. В основе шесть столбов с опорами-укосами, снаружи обшитые тесом.
