Министерство культуры СССР
 памятники истории и культуры СССР /недвижимые/
 Союзная республика РСФСР
 Министерство культуры, Государственная инспекция
 по охране памятников истории и культуры

ПАСПОРТ

- I. Наименование памятника - Вознесенская церковь.
- II. Типологическая принадлежность - памятник архитектуры.
- III. Датировка памятника - ~~принадлежит~~ XVIII век в. /основ-
ные отделения: холодный храм, трапезная, алтарь,
основание колокольни/ - конец XIX в. /Остальные части:
датировка на основании стилистического анализа.
Дополнительные пристройки и верхние яруса колокольни/;

- IV. Адрес /местонахождение/ памятника - Ивановская область,
Фурмановский район, город Фурманов, *пл. завода Фурманова 3.*
- V. Характер современного использования - механический
завод.

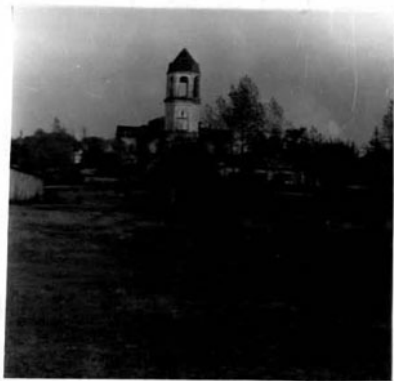
Фото или схематический план

По типу принадлежит к трехчастным бесстолпным храмам с одноапсидным полуциркульным в плане алтарем, обширной тоже бесстолпной трапезной и ярусной колокольней.

Здание кирпичное. Кровля железная, фундаменты бутовые. Церковь имеет сводчатую систему перекрытия. Ценна в научно и художественном отношении древняя часть памятника 18 в.
