## ПАСПОРТ

I. НАИМЕНОВАНИЕ ПАМЯТНИКА Монастырь Успенский Муромскийцерковь Успения Богородицы

Монастырь Успенский Муромский  
Пудожского р-на КАССР  
Церковь Успения Богородицы  
1866 г.

## УЧЕТНАЯ КАРТОЧКА

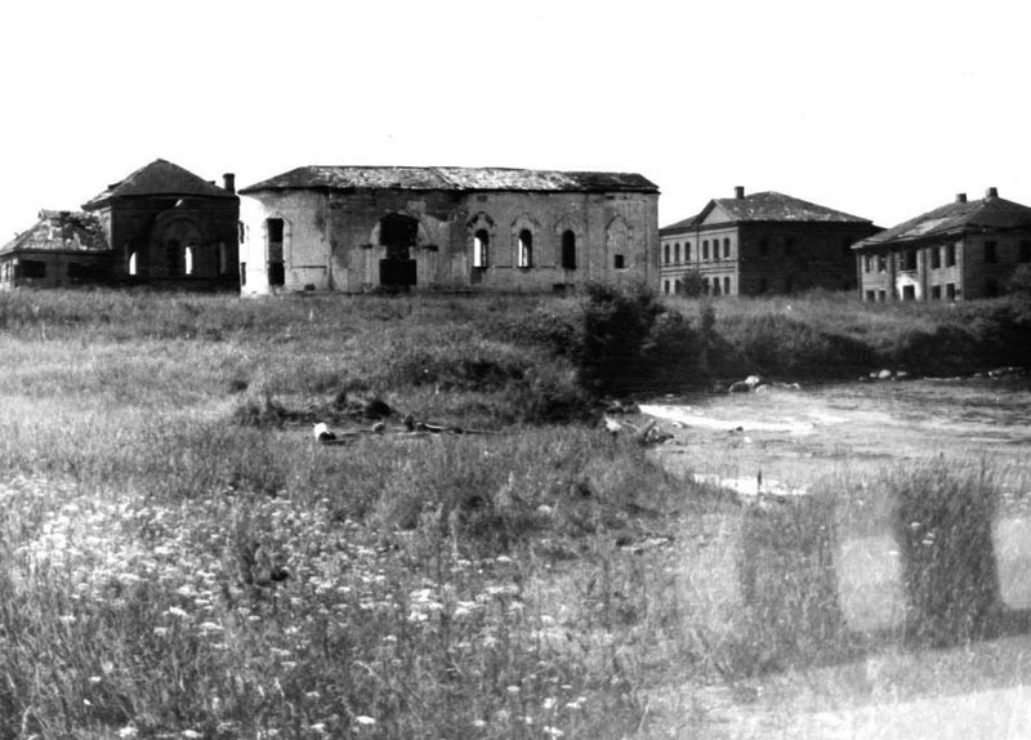
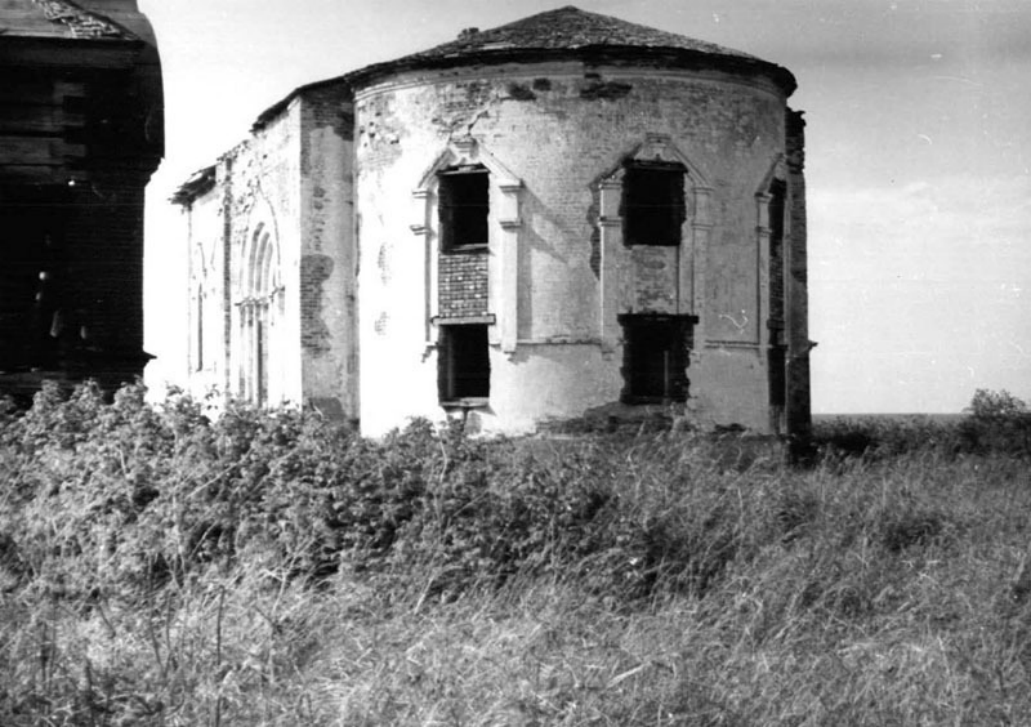
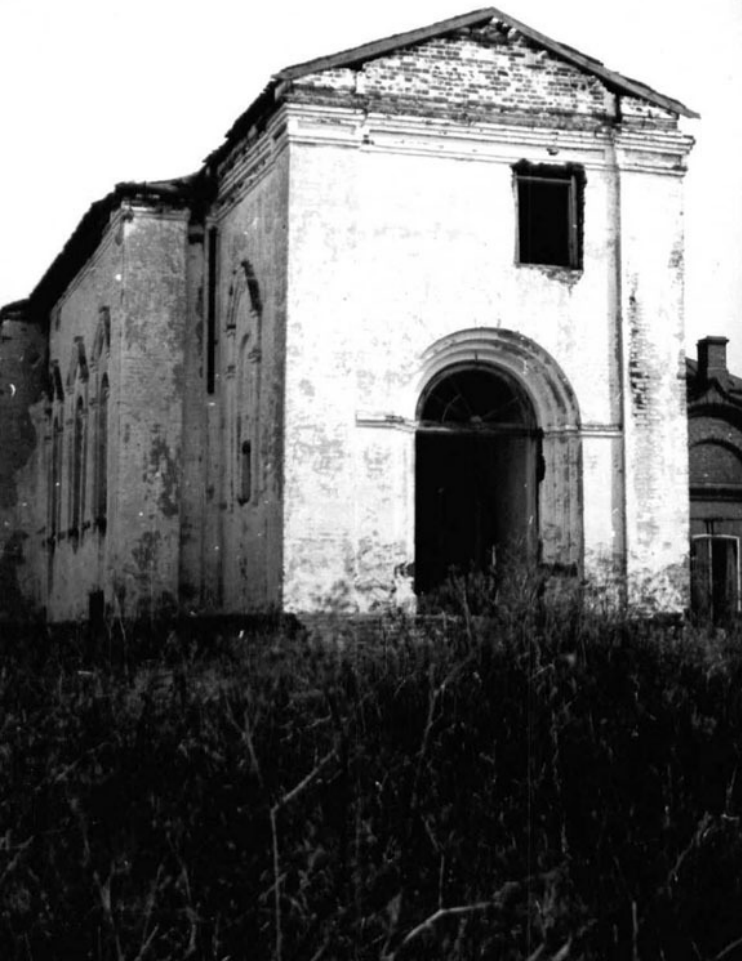
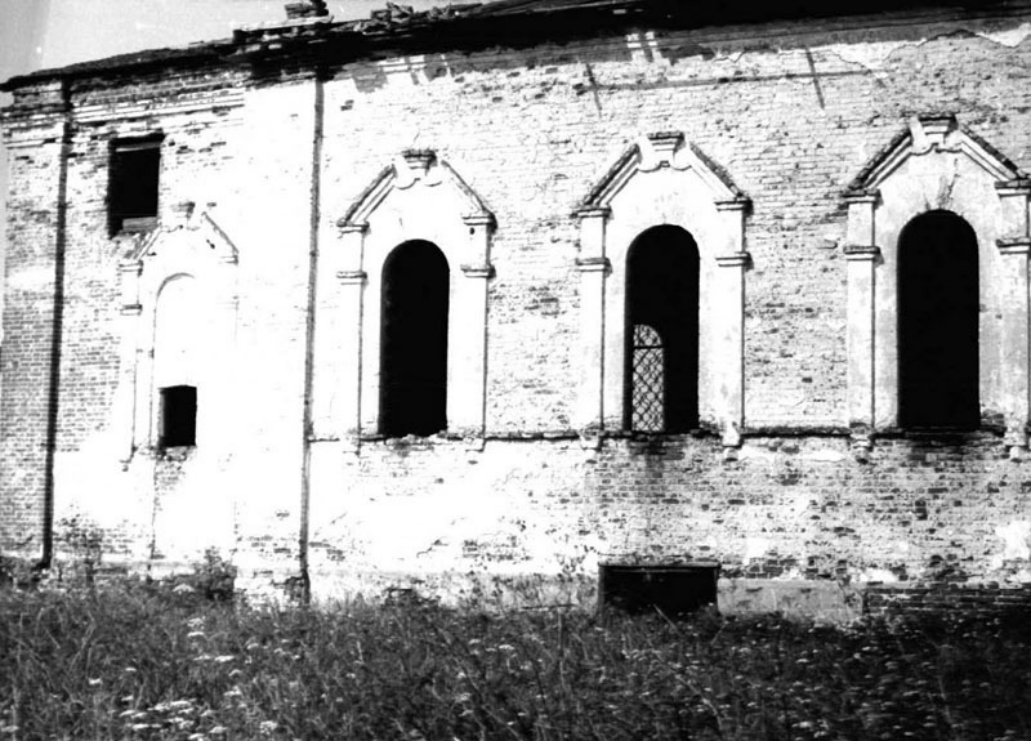
УП. а/ Потолки и стены снаружи и изнутри оштукатурены и побелены.  
Полы деревянные по бревенчатым балкам. Входные площадки - каменные.

Материал: стены - кирпич, камень.  
перекрытия - деревянные,  
кровля - драночная.

Размеры в плане 33,5 x 11,4 м, высота - 11,6 м  
/высота колокольни была 25,6 м /

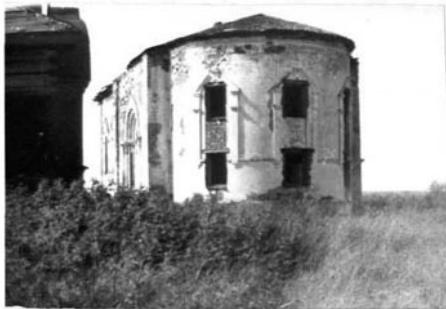
Фото или схематический план

Церковь Успения Богородицы входит в состав ансамбля Муромского монастыря, расположенного на носовине полуострова. В плане вытянутый многоугольник с полукруглой апсидой на востоке. Состоит из трех последовательно расположенных прямоугольных объектов, симметричных относительно продольной оси и полуцилиндра апсиды. Разделена капитальными стенками на алтарь, церковь, трапезу и притвор. Перекрыта единой двускатной крышей, над апсидой переходящей в полукупол. Имеет два входа в церковь с юга и с севера (ныне заделанной) и один в притвор. Входы оформлены как арочные порталы. Трапезная освещается арочными окнами, остальные помещения — поздними четырехугольными окнами декорированными, нишами и лопатками. Оштукатурена.
