ПАСПОРТ

I. НАИМЕНОВАНИЕ ПАМЯТНИКА Спасо-Преображенский монастырь. Рига

УЧЕТНАЯ КАРТОЧКА

Спасо-Предображенский монастырь, Монастырская рига.

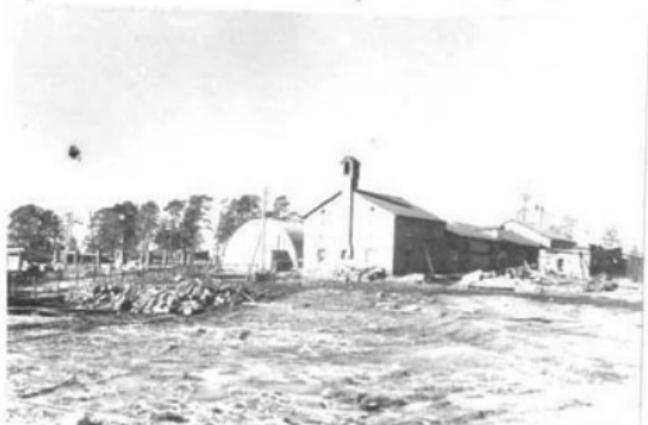
Фото или схематический план

Монастырская рига входит в комплекс хозяйственных построек пасо-Преображенского монастыря. находится в 0,5 км. от центрального ядра монастырских построек. Прямоугольный объем, с центральной одноэтажной и двумя флангированными 2 этажными объемами. Поставлен на фундамент из гранитных блоков, сиены из кирпича местного производства. Вход решен в виде сквозных ворот с запада и востока. Центральная часть освещается 4 окнами прямоугольной формы, соответственно на западном и восточном фасадах. Боковые части здания имеют оконные проемы полуциркульного завершения и люкарны. Перекрытия балочные подбитые снизу досками, оштукатуренные по дранке. Балки перекрытия поддерживаются столбами из бревен. Полы дощатые, цементные. Стропильная система из бруса, бревен со сплошной обрешеткой из досок. Симметрично расположены 2 слуховых окна. Открыта кровля на 2 скат жестью. Во флангированных объемах - печи каминного типа, с трубами с южной и северной стороны здания возвышенных более чем на 2,5 м. на уровне кровли.

Декор-карнизы простого профиля, наличники пилasters, основные габариты: 11,0 x 42,6 м.

Всего до 7,20 м.
