# П А С П О Р Т

I. НАИМЕНОВАНИЕ ПАМЯТНИКА Богост бережная Дуброва. /комплекс/

Видный в I к паспорту  
 Погоост Берекнал Дуброва, XII в.  
 Архангельская обл. Плесский р-он.  
 с. Берекнал Дуброва.

**УЧЕТНАЯ КАРТОЧКА**

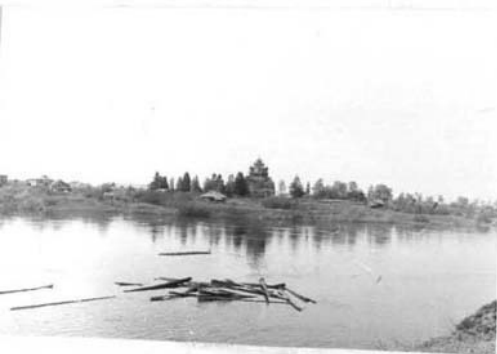
Фото или схематический план

Погост Березиная Дуброва, объединивший пять крупных деревень, вытянувшихся вдоль берега Онеги, известен с н. ХУП в., когда здесь существовала деревянная Никольская ц-вь. В сер. ХУП в. на погосте был построен второй, кирпичный храм и деревянная колокольня. Территория, первоначально обнесенная валунной оградой, была значительно расширена. В 1678 г. деревянную ц-вь сменила существующая ныне, также деревянная Никольская ц-вь. В настоящее время она является единственным, сохранившимся сооружением погоста. Вокруг ц-ви видны остатки первоначальной валунной ограды ХУП в. Кирпичный храм, располагавшийся в нескольких метрах севернее колокольни и деревянная ограда, построенная в связи с расширением территории комплекса в сер. ХІХ в.; разобраны в 1930-х г.г.
