П А С П О Р Т

I. НАИМЕНОВАНИЕ ПАМЯТНИКА МечетьII. ТИПОЛОГИЧЕСКАЯ
ПРИНАДЛЕЖНОСТЬ

XIX - XX вв.IV. АДРЕС (местонахождение) ПАМЯТНИКА ЧИ АССР, Аухой-Мартановский р-н с. Хайбахой;
(АССР, край, область, район, автономный обл.)
из с. Аухой-Мартан по горной дороге в сторону оз. Галанчок, не доезжая до оз. Галанчок /ок. 0,5 км/, вниз по тропе в северо-западном направлении /ок. 3 км/ до сел. Хайбахой, комплекс I.V. ХАРАКТЕР
СОВРЕМЕННОГО
ИСПОЛЬЗОВАНИЯ

ЧИ АССР, Аяхой-Мартановский р-н, с. Хайбахой, комплекс I, мечеть.

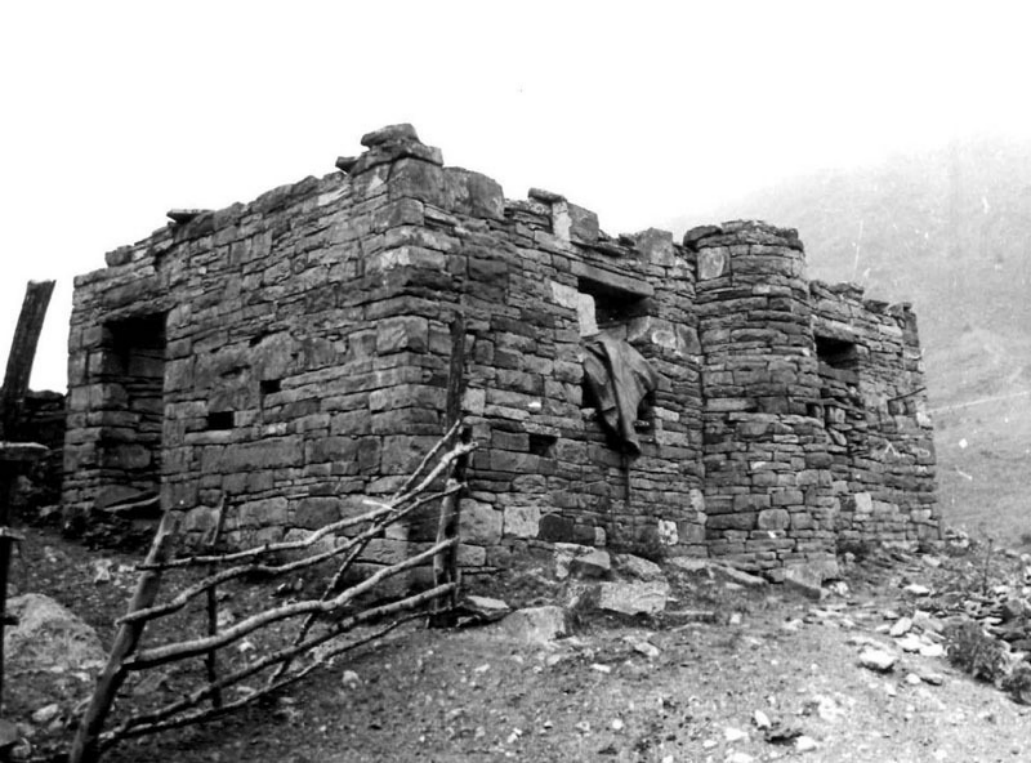
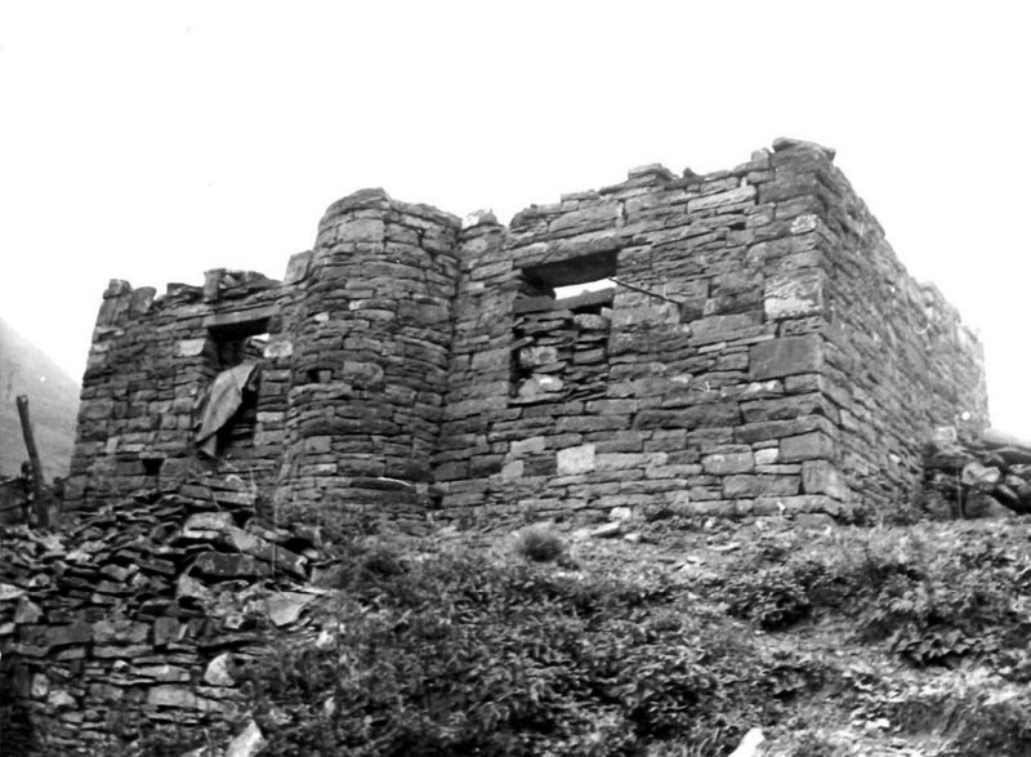
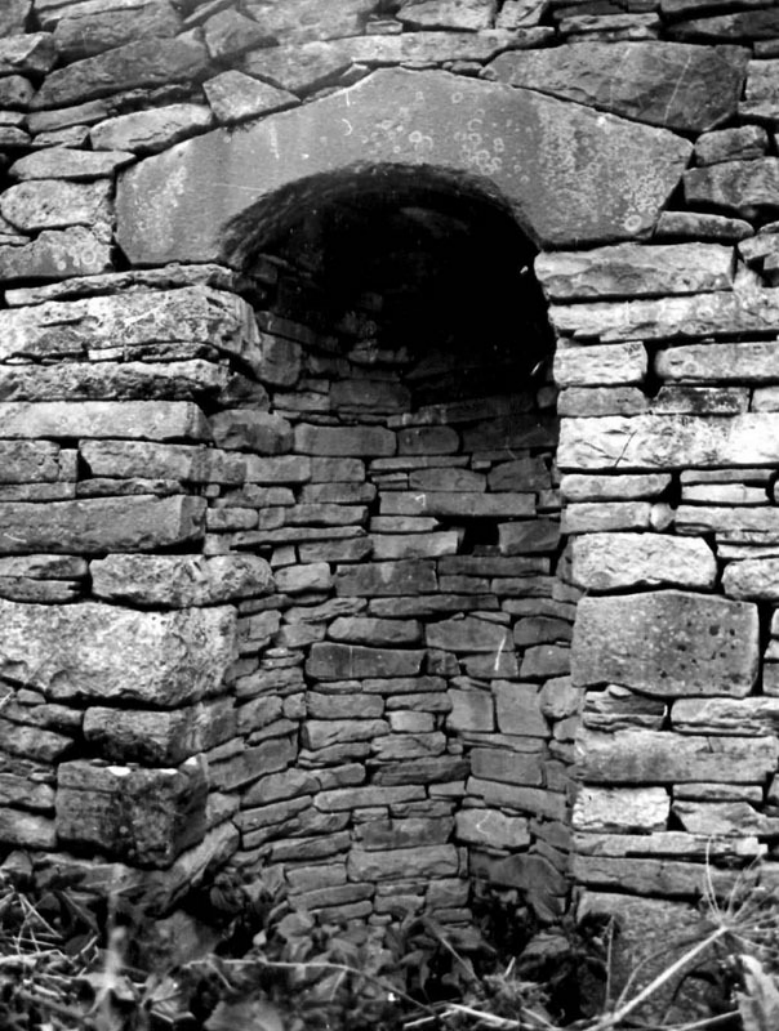
Утрачено: покрытие памятника, заполнения оконных и дверных проемов. Разрушена верхняя кромка южной стены, из кладки стен выбито несколько камней.

Сооружение одноэтажное прямоугольное в плане со слегка выступающей из плоскости южной стены апсидой михраба. Размеры в плане 8,4 x 5,0 м. Толщина стен 0,6 м, толщина стены михраба 0,73 м. Стены вертикальны /Без накладки/ тщательно сложены насухо из некрупных камней прямоугольной формы. В углах снаружи камни более массивные для перевязки стен. Вход в мечеть на западной стене, дверной проем примыкает к северной стене. Размеры проема 1,8 x 1,02 м. Конструктивно проем сделан не в традициях вайнахского зодчества: перемычка из плоской каменной плиты. Окна на южной стене, прямоугольные, оконные проемы без четвертей. Перемычки из плоских плит. Конструктивно оконные проемы идентичны дверному. Окна и дверь имеют одинаковые по ширине проемы.

Интерьер рассчитан на небольшое число мужского населения. Ниша михраба имеет размеры 1,82 x 0,8 м. В плоскости стены она завершается перемычкой в виде каменной плиты, растесанной под арку. Перекрытие михраба в виде ложного свода, сделанного напуском каменной, но снаружи он закрыт вертикальной кладкой. Таким образом, михраб представляет собой соединение нескольких конструктивных приемов.
